# Bodenbeschichtungen auf mineralischen Untergründen

Text Dipl. Ing. Heinz Kastien

**Beschichtungssysteme für mineralische Böden sind heute so weit entwickelt, dass im Normalfall keine Schäden zu erwarten sind. Trotzdem sind Bodenbeschichtungen und -beläge häufig Anlass zu Beanstandungen. Die meisten Schäden an Böden sind auf Restfeuchte im Untergrund und auf die Oberflächenbeschaffenheit des Bodens zurückzuführen. Durch eine intensive Prüfung der örtlichen Gegebenheiten lassen sich teure Folgeschäden vermeiden.**

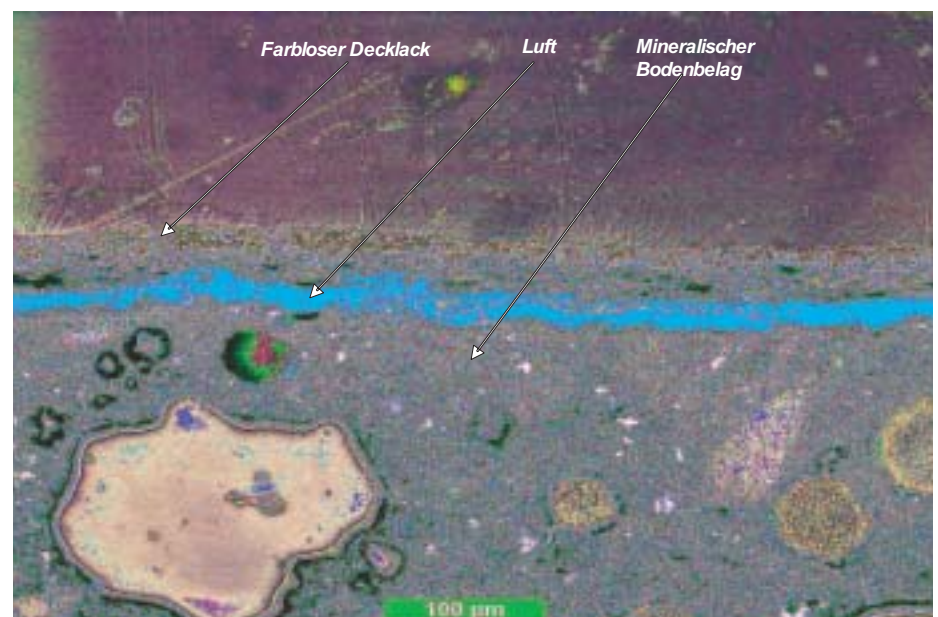
ten, selbstnivellierenden mineralischen Bodenbelag von 2–3 mm Dicke beschichtet und nach dessen Trocknung mit einem farblosen, wasserverdünnbaren Zweikomponenten-Polyurethanlack einmal gerollt. Sofort nach der Beschichtung mit dem Lack zeigte der Boden weisse Flecken von wenigen Millimetern bis zu einem Zentimeter. Zur Schadensanalyse wurden Proben aus dem Boden entnommen und mikroskopisch am Dünnschliff untersucht (Bild 1). Es zeigte sich, dass Lufteinschlüsse vorhanden waren, die auf dem dunklen Untergrund als weisse Flecken erschienen. Schadensursache war eine

**1** Bei Bodenanstichen gibt es immer wieder Schadensfälle, hier bei einem Einfamilienhaus. Der Dünnschliff einer Bodenprobe zeigt Lufteinschlüsse.

ungenügende Benetzung des Belags durch den Polyurethanlack. Deshalb drang die Beschichtung nicht in die Poren ein. Die Luft, die aus dem Untergrund entwich, führte zum erwähnten Schadensbild, weil die Polyurethanlack-Oberfläche sehr schnell antrocknete und dadurch für die Luft einen Verschluss bildete.

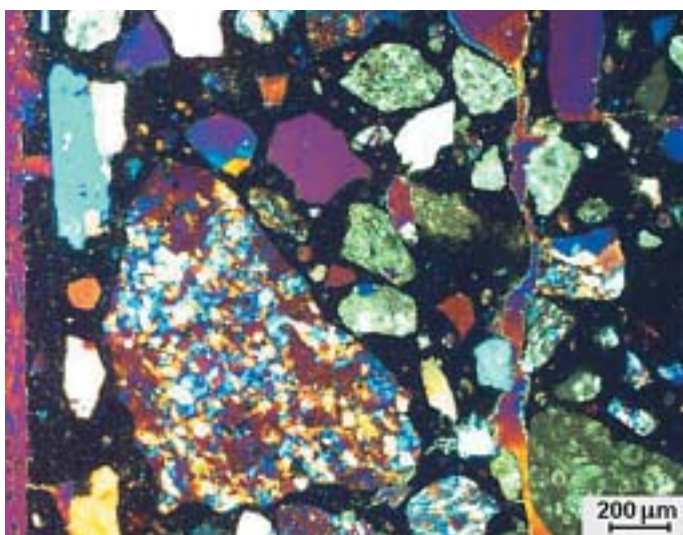
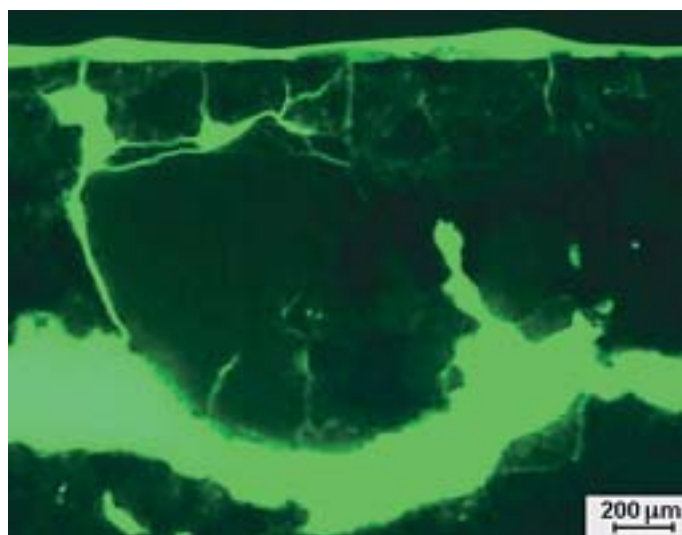
**2** Schadensfall bei der Beschichtung eines Betonbodens einer Werkhalle. Links ein Schlibbild in polarisiertem Licht, rechts in UV-Licht (die grün fluoreszierenden Stellen zeigen deutlich einen Riss im Beton).

urethanlack beschichtet. Nur drei Monate nach der Eröffnung des Warenhauses traten grossflächige Abblätterungen des Anstriches auf. Bei der Untersuchung der Schadensursache wurde einerseits der Lack, andererseits aber auch der Betonboden untersucht. Infrarotspektrometrisch konnte festgestellt werden, dass es sich um einen Acryl-Polyurethanlack mit einem aliphatischen Isocyanat handelt und der Lack bei der Applikation korrekt gemischt wurde. Sowohl die Härte als auch die Elastizität des Beschichtungsmaterials entsprachen dem Anforderungsprofil an eine Betonbodenbeschichtung.

Zur Untersuchung des Betons wurden Bohrkern entnommen und am Dünnschliff mikroskopisch untersucht (Bild 2). Einerseits zeigten sich feine Oberflächenrisse im Beton, die sich bis in den Anstrich fortsetzten, andererseits war der Beton stellenweise nicht tragfähig. Durch die feinen Risse im Gesamtsystem drang Wasser in den Untergrund ein, was zur Enthftung der Beschichtung führte.

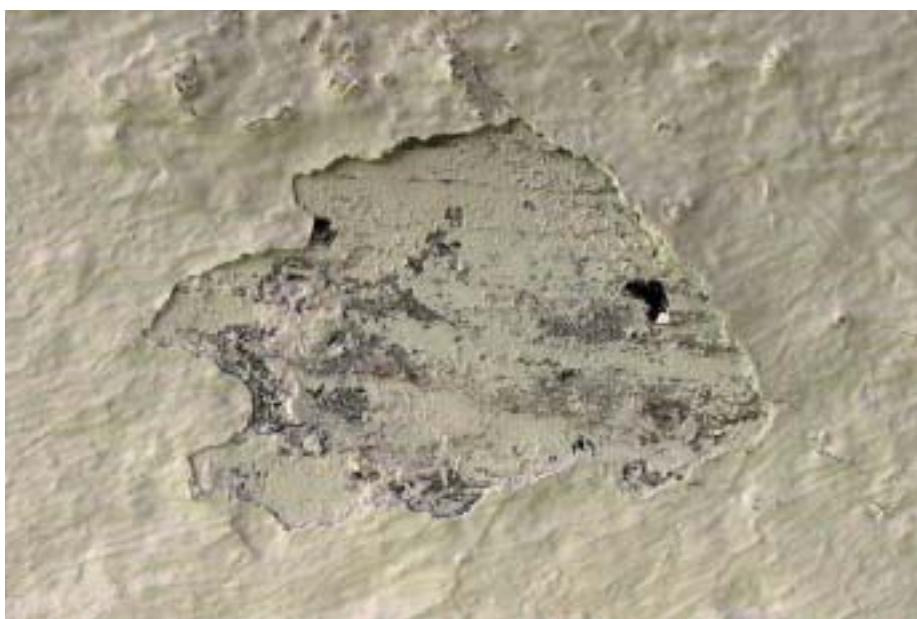
**3** Ablätternder Putz an der Unterseite einer Balkondecke, hervorgerufen durch Salzausblühungen. Diese entstanden durch Wasser, das durch Risse im darüberliegenden Balkonboden eingedrungen war.

Es gibt auch Schäden an Balkon- und Terrassenböden, die sich nicht in der Beschichtung äussern, sondern im Untergrund. An der Unterseite von Balkonen blättert beispielsweise ein Dispersionsanstrich ab (Bild 3). Wird der abblätternde Anstrich abgelöst, so erscheinen grosse Mengen ausblühender Kalziumsalze. Durch stehendes Wasser auf dem darüber liegenden Balkonboden dringt Feuchtigkeit durch Risse (Bild 4) in den Boden ein und führt zu Ausblühungen an der Decke des darunter liegenden Balkons. Eine Sanierung mit anstrichtechnischen Mitteln ist hier nicht mehr möglich. Vor einem Neuanstrich muss die Schadensursache durch den Maurer behoben werden.

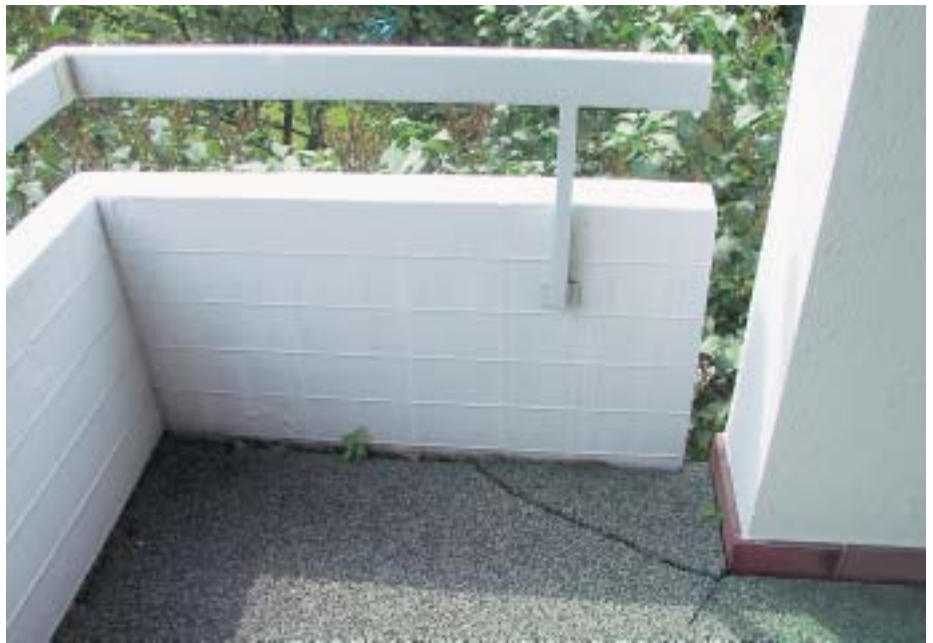
4 Risse in einem Balkonboden lassen Wasser eindringen, das zum Abblättern der Farbe an der Decke des darunterliegenden Balkons führen kann.
