Risse bei Gipskartonplatten

Text und Bilder Lothar Kurzemann*

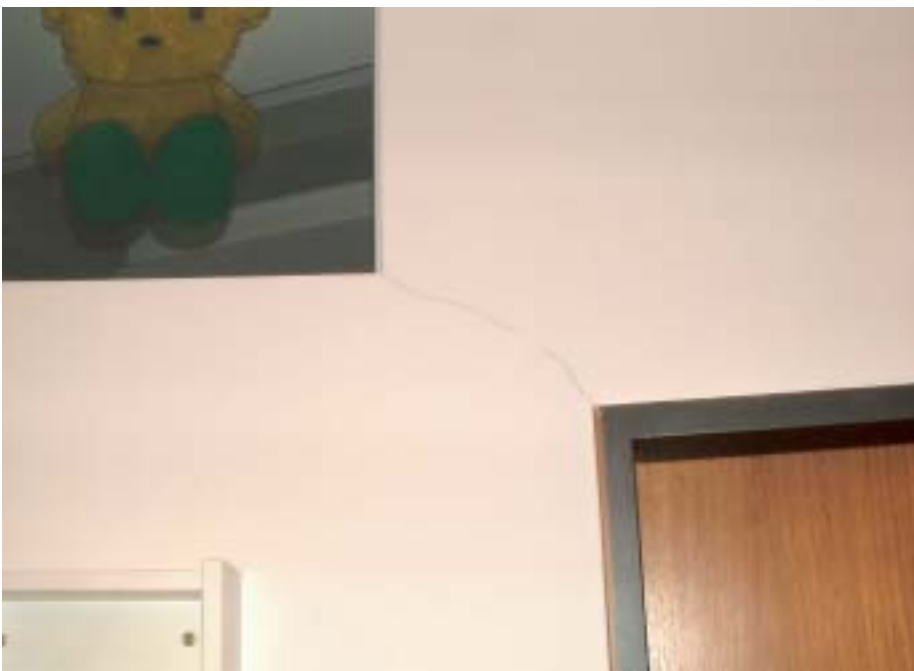
Risse in Trockenbaukonstruktionen beeinträchtigen die Ästhetik und sind unerwünscht. Bei Spannungen innerhalb einer homogenen Fläche zeigen sich die Risse vornehmlich an Kerbstellen wie Einschnürungen und Kreuzfugen.

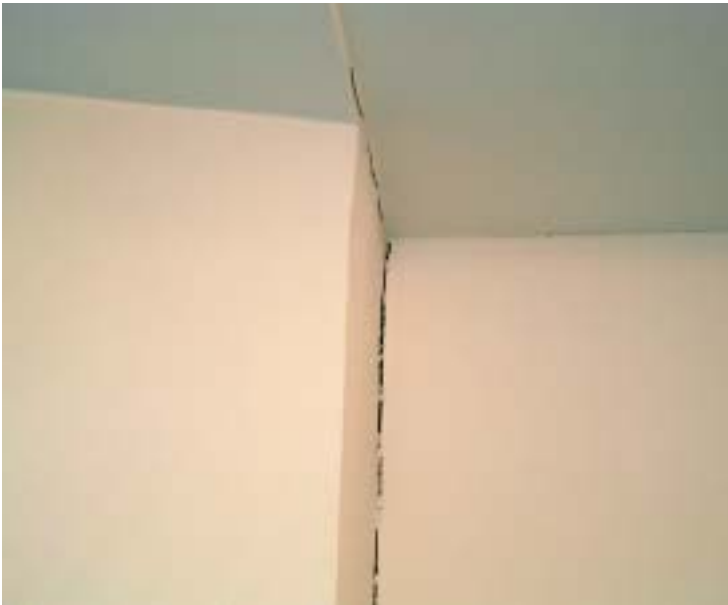
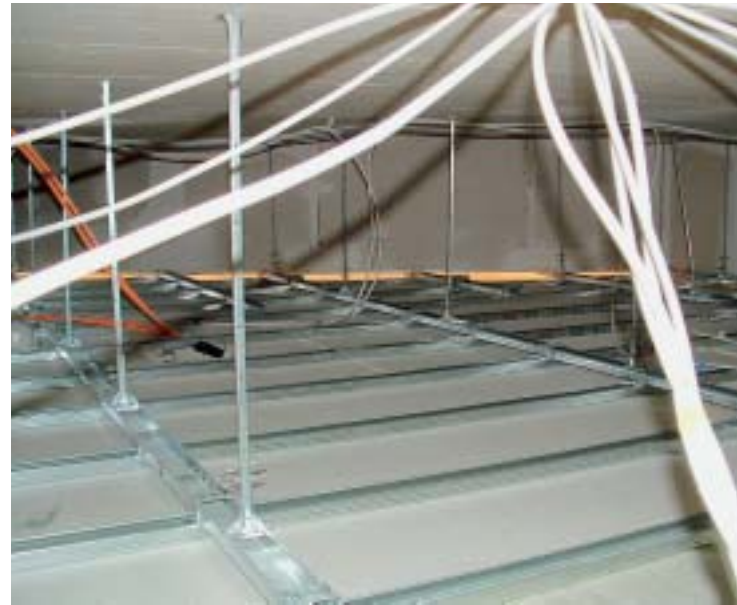
Risse, die so breit sind, stammen nicht allein aus Spannungen in Gipsbauplatten, sondern deuten auf Bewegungen der Gebäudehülle hin.

Metallunterkonstruktionen verändern ihre Länge unter Feuchteinfluss nicht, Gipsbauplatten aber schon. Fehlen Dehnungsfugen, können die entstehenden Spannungen zu Rissen führen.

Bei der richtigen Verarbeitung ist somit beim Anschluss an die angrenzenden Bauteile eine Fuge vorzusehen. Diese ist mit Trennstreifen auszuführen (ergibt eine sichtbare Fuge), oder es sind bei den Randanschlüssen Schattennutprofile einzusetzen. Die Fuge mit einer kleinen Silikon-Hohlkehle zu überdecken – die Bezeichnung lautet meist «dauerelastische Anschlussfuge» – ist jedoch keine Lösung. Die Praxis zeigt nämlich, dass die Fuge bei den kleinsten Bewegungen reißt.

Diese Randfugenausbildung löst jedoch nicht das Problem der Rissbildung innerhalb des Plattenverbandes durch Quell- und Schrumpfvorgänge. Um die unterschiedlichen Längendehnungen zwischen Gipskartonplatte und Metallunterkonstruktion bei Feuchteänderung auszugleichen oder die auftretenden Spannungen möglichst gering zu halten, ist es erforderlich, bei den Metallpro-

filen der Unterkonstruktion Dehnungsfugen einzubauen. Dabei sollen die Metallprofile, welche direkt mit der Gipskartonplatte verschraubt sind, aus möglichst kurzen Stücken bestehen, z.B. nicht länger als 2 m. Diese Stücke sollen an den Stosstellen eine Bewegungsmöglichkeit haben.

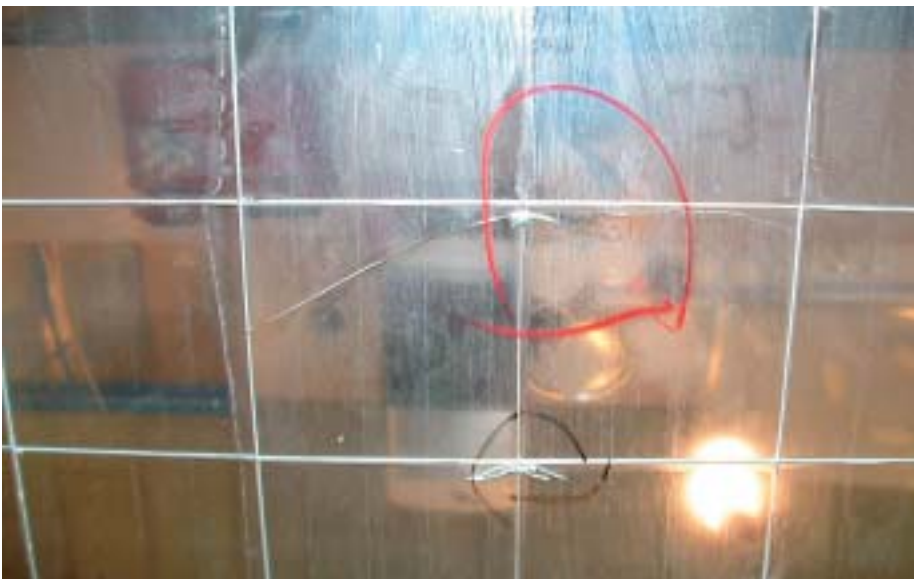
Diese Spiegelkacheln wurden auf Gipskartonplatten geklebt. Deren Schrumpfen beim Trocknen erzeugte Druckspannungen, die an den Spiegelflächen zu Absplitterungen führten. (Die Spiegelfläche ist mit Schutzfolie überklebt, um die Glassplitter aufzufangen.)

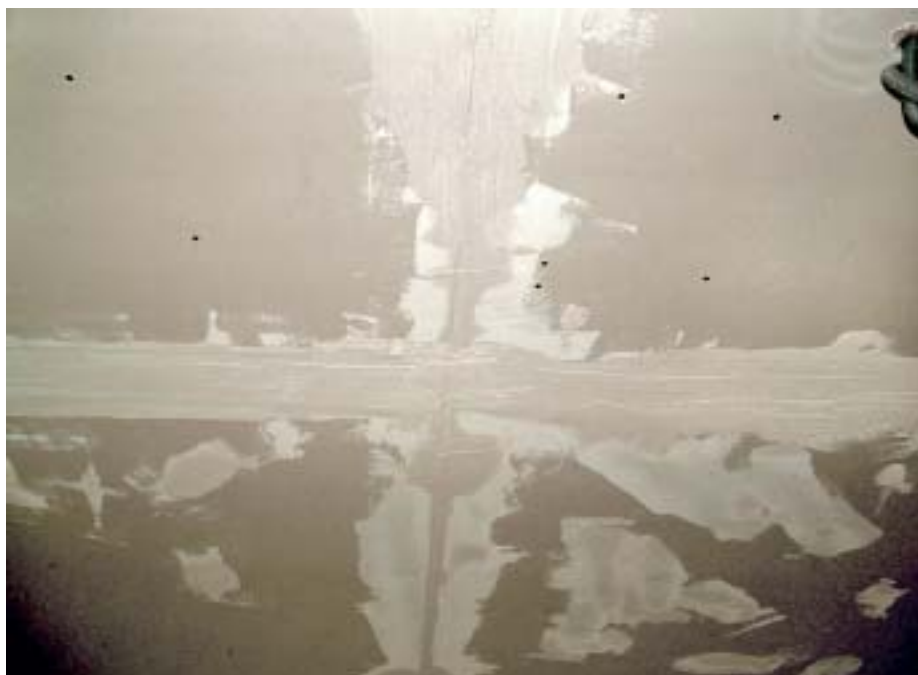
Nicht fachmännisch ausgeführte Spachtelung.
