QC-Expert – ein Spin-off der Empa

Text Roland Büchli*
Bilder QC-Expert

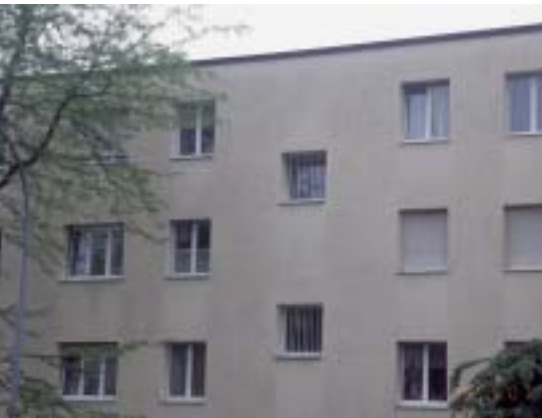
1 Fleckige Fassade: Die Fachleute von QC-Expert fanden heraus, dass der Schaden durch Schimmelpilzbefall verursacht wurde.

Eine ältere Überbauung wurde total erneuert. Im Rahmen dieser Sanierung wurden die Aussenwände mit einer verputzten Aussenwärmedämmung versehen. Drei Jahre nach Fertigstellung wurde vom Bauherrn ein fleckiges Aus-

sehen bemängelt (Bild 1). Rückfragen beim Systemlieferanten führten zu keiner Klärung des Sachverhalts.

Ein Augenschein vor Ort mit Probenahmen aus den Fassaden und eine anschliessende Laboruntersuchung deckten die Ursachen auf: Die Putzoberflächen waren von Schimmelpilzen befallen.

Auslöser war die gute Wärmedämmung. Sie führte zu einer niedrigeren Oberflächentemperatur, was eine häufigere Tauwasserbildung zur Folge hatte. Dadurch wurde der Pilzbewuchs gefördert. Das Fehlen eines Schutzmittels im Anstrich ermöglichte den flächigen Bewuchs mit Schimmelpilzen.

Als Sanierung wurden eine Hochdruckreinigung der Fassaden, eine Behandlung mit einem Biozid und ein Schlussanstrich mit Schutzmittelzusatz empfohlen. Damit werden einerseits die Lebensbedingungen für Mikroorganismen deutlich verschlechtert und andererseits die Oberflächen verschlossen, wodurch das Wasser an der Oberfläche schneller verdunstet und die Oberfläche rascher abtrocknet.

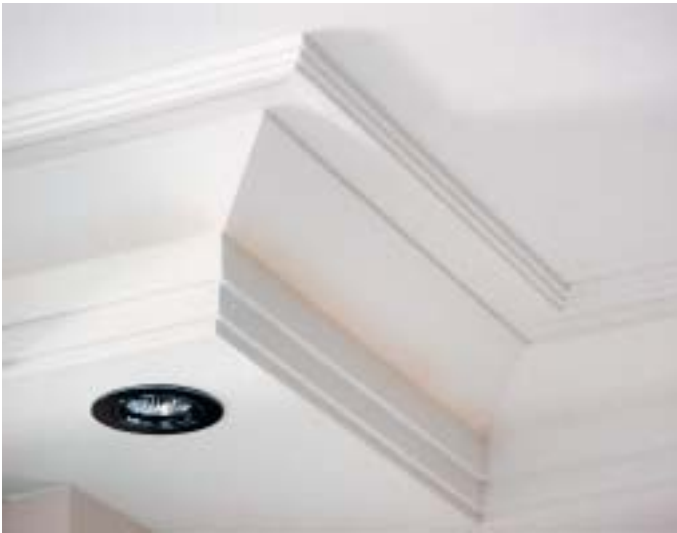
In einem Neubau wurden an den Decken Stuckatur-Formelemente angebracht. Schon bald nach Fertigstellung zeigten sich, neben anderem, gelbliche Verfärbungen in den inneren Kanten der Stuckaturen (Bild 2). Die Ursache die-

2 Vermutlich ein Malerfehler: Die Innenkante eines gestrichenen Stuckprofils verfärbte sich.

Zur Untersuchung wurden Proben aus verfärbten und aus nicht verfärbten Bereichen des Stucks entnommen. Mit Hilfe einer Infrarot-Spektroskopie wurden die Oberflächen und deren in Alkohol gelöste Rückstände analysiert. Beide Spektralanalysen wiesen denselben Verlauf auf. Dies zeigt, dass äusserst kleine Pigmentmengen auf einem schneeweissen Untergrund zu solchen Verfärbung führen können. Die genaue Ursache konnte nicht ermittelt werden. Aufgrund des Schadenbildes und der Art der Applikation der Stuckaturen musste aber davon ausgegangen werden, dass bei den Malerarbeiten Fehler gemacht wurden. Zur Sanierung wurde das Anbringen eines Isoliergrundes und eines neuen Deckanstrichs empfohlen.

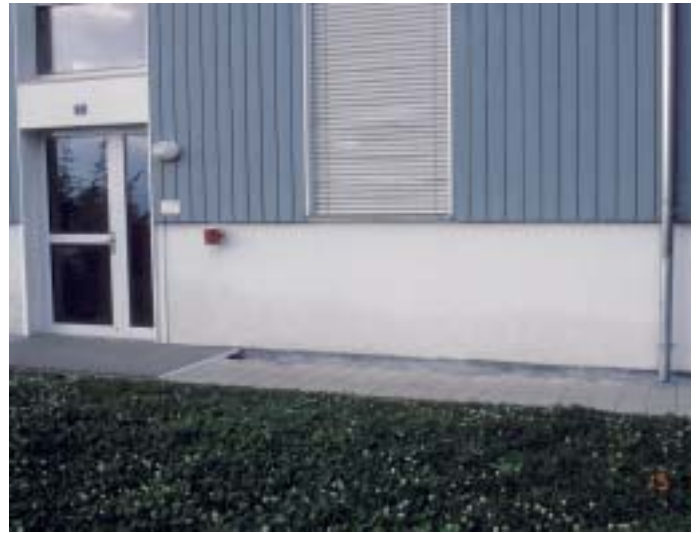
3 Aufsteigende Feuchtigkeit verursachte Flecken im Sockelbereich des Verputzes.

An einem Mehrfamilienhaus wurde im Sockelbereich eine bis etwa 50 cm unter das Terrain reichende Aussenwärmedämmung aus extrudierten Polystyrol-Platten angebracht und verputzt. Davor wurde eine Kiesschüttung eingebaut, in die das Dachwasser zum Versickerer geleitet wurde. In der Folge traten im Verputz dunkle Flecken auf. Zur Sanierung wurde unter Terrain eine zementöse Abdichtung auf die Betonaussenwand angebracht, die bis über die

verputzte Wärmedämmung hinaufreichte. Der Erfolg war gering, die Flecken verschwanden nicht (Bild 3).

Bei der Untersuchung wurden die Anschlussstellen ausgegraben und Proben aus dem Verputz entnommen. Gravimetrische Feuchtigkeitsmessungen ergaben, dass unter Terrain der Verputz unter der Abdichtung nass war. Über Terrain, im Bereich der Flecken, war der Verputz feucht.

Aus dem Schadensbild und den Messungen liess sich schliessen, dass die zementöse Abdichtung unwirksam war. Bei starkem Regen staute sich das Wasser vermutlich in der Kiesschüttung auf und wurde zwischen der Betonwand und den Wärmedämmplatten hochgedrückt, sodass der Verputz über die Fuge der Wärmedämmplatten auch von hinten benetzt wurde.

Zur Sanierung wurde empfohlen, die Regenfallrohre einer eigenen Versickerungsanlage zuzuführen und danach eine wirksame, bituminöse Abdichtung von der Betonwand über die Aussenwärmedämmung bis knapp unter Terrain zu führen.

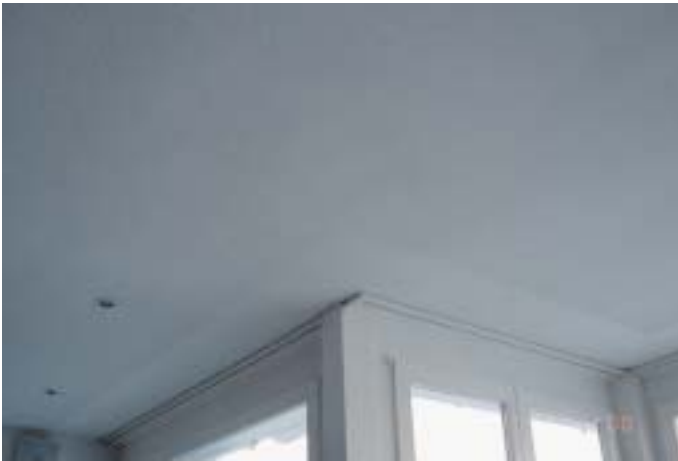
4 Die in der Decke über den Fenstern eingelegten Wärmedämmstreifen zeichneten sich durch Verfärbungen ab.

der darunterliegenden Wohnungen. Die Untersichten der Betondecken wurden entlang der Aussenwände auf einer Breite von 50 cm mit einer zusätzlichen, in der Schalung verlegten Wärmedämmplatte gedämmt. Nach zirka drei Jahren zeichneten sich die Wärmedämmplatten als heller Streifen an der Decke ab (Bild 4). Speziell der innere Übergang zwischen Wärmedämmung und Beton war als fast gerade Linie sichtbar.

- Die Helligkeitsunterschiede an den Decken wurden durch unterschiedlich starke Ablagerungen hervorgerufen. In der Wohnung wurden oft relativ viele Kerzen mit grossem Durchmesser und tief abgebrannten Dochten angezündet. Die Ablagerungen stammten mit grösster Wahrscheinlichkeit vom Kerzenruss.
- Bei dieser Konstruktion bleibt die Oberfläche des Gipsverputzes über den Wärmedämmplatten im Winter wärmer und trockener als die Oberfläche des Gipsverputzes über dem Beton. An feuchten Oberflächen lagert sich erfahrungsgemäss mehr Feinstaub und Russ ab als an warmen und trockenen Oberflächen.

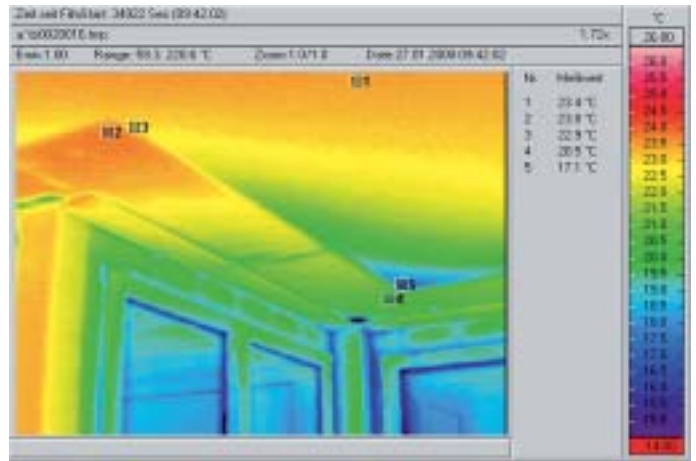
5 Das Infrarotbild zeigt, dass die Oberfläche über den Wärmedämmstreifen wärmer ist als die Oberfläche der angrenzenden Decke.

Zur Beurteilung der Situation wurden Wärmebilder mit der Infrarotkamera gemacht (Bild 5) und Proben aus dem Fugenbereich der Wärmedämmplatten entnommen. Aus den Ergebnissen dieser Untersuchungen wurden die folgenden Schlussfolgerungen gezogen:
