Oberflächenbehandlung von Holz im Aussenbereich

Text Thomas Volkmer*

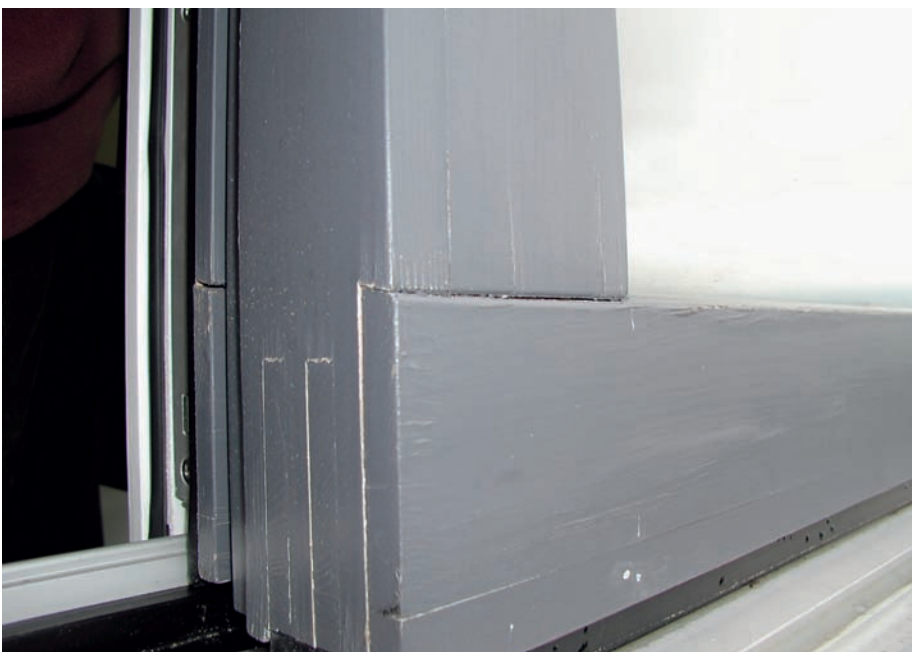
1 Beim Einsatz von Holz geschehen immer wieder Fehler, die zu Schäden führen, wie hier an der Eckverbindung eines Holzfensters.

Das folgende Beispiel stellt einige Problemfelder dar, die im Zusammenhang mit der Beschichtung von Fenstern vorgefunden wurden. Am ausgeprägtesten waren die Schäden bei den Eckverbindungen, wo bereits nach einer Nutzungsdauer von wenigen Monaten verschiedene Mängel sichtbar waren (Bild 1):

- Starkes Quell- und Schwindverhalten im Bereich der Eckverbindungen
- Festigkeitsverluste im Bereich der Eckverbindungen
- Aufreißen der Holzoberfläche
- Eingeschränkte Funktionstüchtigkeit der Fenster bezüglich Öffnen und Schliessen

- Ungleichmässige und vor allem zu geringe Schichtdicke der Beschichtung im Rundungsbereich (Bild 2)
- Qualitativ mangelhaft ausgeführte Beschichtung →

- Zu dunkler Farbton der Beschichtung
- Konstruktive Mängel beim Fenstereinbau
- Verwendung von Kiefer und Fichte in einem Fensterrahmen (das unterschiedliche Quellverhalten der beiden Holzarten verstärkte die Rissentwicklung)

Die genannten Ursachen haben einerseits zu sehr hohen Temperaturen auf der Oberfläche (bis ca. 70 °C) und andererseits zu einem ungenügenden Schutz gegen flüssiges Wasser geführt. Dadurch ergab sich speziell im Bereich der Eckverbindungen ein ausgeprägtes Quell- und Schwindverhalten, das die Festigkeit der Verbindungen stark in Mitleidenschaft zog.

Eine Reparatur ist in einem derartigen Fall kaum möglich, es kommt praktisch nur noch eine Neuanfertigung in Frage.

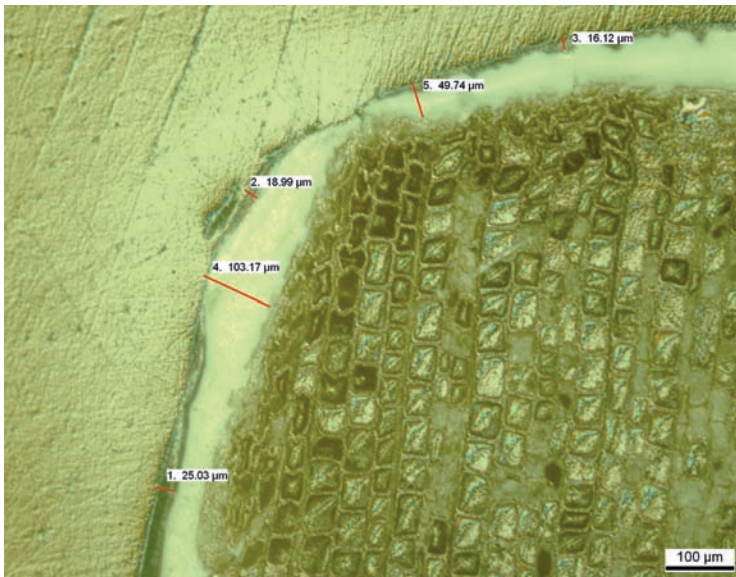
2 Die Mikroaufnahme zeigt, dass die Beschichtung an der Holzkante zu dünn ist.

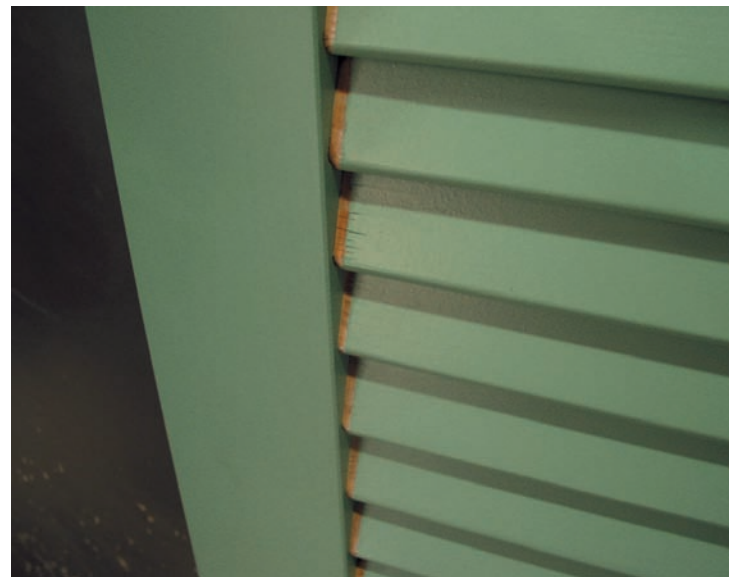
3 An dieser Terrassentür führte das Quellen und Schwinden infolge Feuchtigkeitswechsel dazu, dass unbeschichtetes Holz zum Vorschein kam.

- Unbeschichtete Stellen im Verbindungsbereich (Bild 3)
- Deutlicher Pilzbefall (Bild 4)
- Aufreißen der Oberfläche

- Fehlende Grundierung mit bioziden Wirkstoffen
- Ungleichmässige und sehr geringe Schichtdicke
- Unangepasste Holzfeuchte in Bezug auf den späteren Verwendungszweck

Als eine entscheidende Ursache ist hier vor allem die fehlende biozidhaltige Grundierung zu sehen. Eine solche hätte zu einer Rundumbehandlung der einzelnen Elemente geführt, sodass ein späteres Quellen und Schwinden nicht quasi automatisch die Freilegung

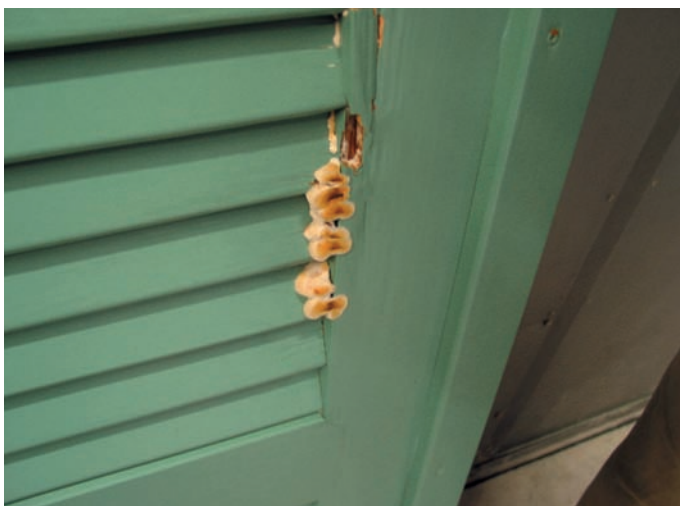
4 An derselben Terrassentür zeigte sich im ungeschützten Eckbereich ein starker Pilzbewuchs.

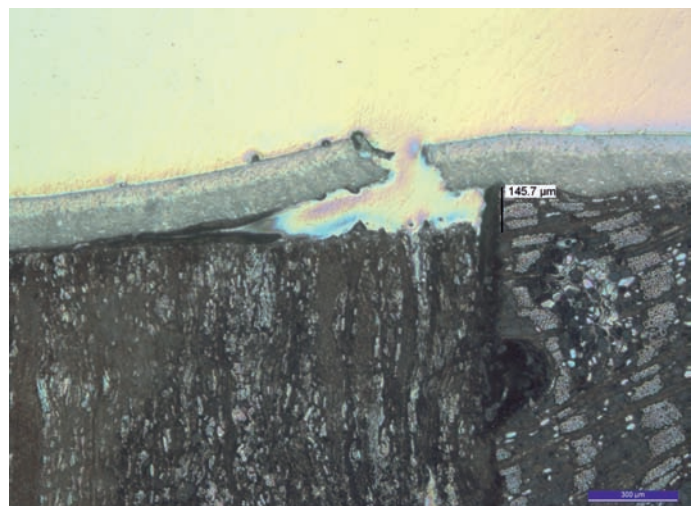
Beim dritten Fall steht die unangepasste Kombination von Holz mit Holzwerkstoffen im Mittelpunkt. Im Falzbereich einer Aussentür gab es Risse, was dort wiederum zu einer verstärkten Feuchtaufnahme führte.

Bild 5 zeigt sehr gut, dass in diesem Fall ausreichend Oberflächenmaterial aufgetragen wurde. Infolge der Dampfdurchlässigkeit der Beschichtung kam

5 Das unterschiedliche Quellverhalten zwischen Spanplatte (links) und Massivholz (rechts) führte zum Abreißen der Beschichtung.

es jedoch zu einer Wasseraufnahme und in der Folge zu unterschiedlich starkem Quellen der Spanplatte im Vergleich zum Vollholz. Der Quellungsunterschied war infolge der Verleimung der einzelnen Komponenten nur sehr gering (etwa 130–140 µm), hat aber ausgereicht, um die Beschichtung zum Reißen zu bringen. Dies war dann die entscheidende Eintrittspforte für die Aufnahme von weiterem flüssigem Wasser mit der Folge, dass speziell die Spanplatte deutlich in der Dicke quoll.

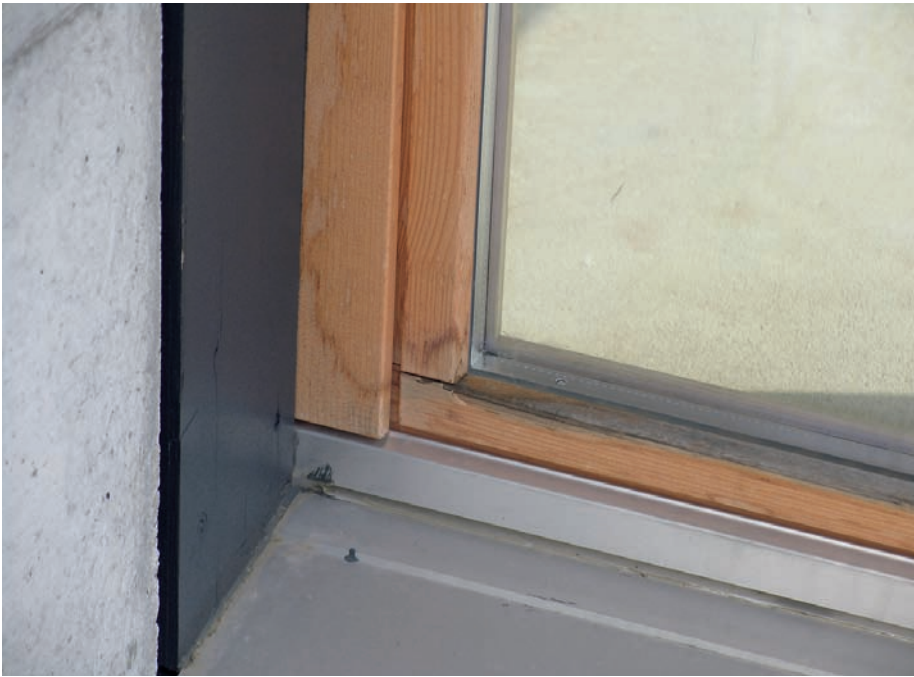
6 Wegen konstruktiver Mängel, eines ungenügenden Feuchteschutzes des Stirnholzes sowie fehlender Pigmentierung der Beschichtung zeigten sich bei diesem Fenster schon nach wenigen Monaten Nutzungsdauer Wasserflecken und eine starke Abwitterung der Wetterleiste.

Das vierte Beispiel beschäftigt sich nochmals mit der Oberflächenbeschichtung von Fenstern, wobei in diesem Fall speziell das Erscheinungsbild der Oberfläche und weniger der Bereich der Eckverbindungen Anlass für die Reklamation war. Bereits nach wenigen Monaten Nutzungsdauer zeigte sich ein ausgeprägtes Schadensbild (Bild 6) in Form von:

- Farbabbblätterungen
- Wasserflecken bei den Eckverbindungen

– Verfärbungen der Oberfläche

- Konstruktive Mängel (Brüstungsprofil ungenügend abgeschrägt)

- Ungenügender Feuchteschutz des Stirnholzes im Eckbereich
- Fehlende Pigmentierung der Beschichtung
