Trattamento superficiale del legno per esterni

Testo **Thomas Volkmer***

Il legno è un materiale da costruzione diffusissimo sia per gli interni sia per gli esterni. Ma trattandosi di materiale biodegradabile, per un impiego efficace ed intelligente del legno negli esterni, ad esempio per finestre e facciate, è necessario osservare determinate norme di lavorazione e prescrizioni. Solo così è possibile ottenere un'adeguata durata dell'elemento strutturale in legno.

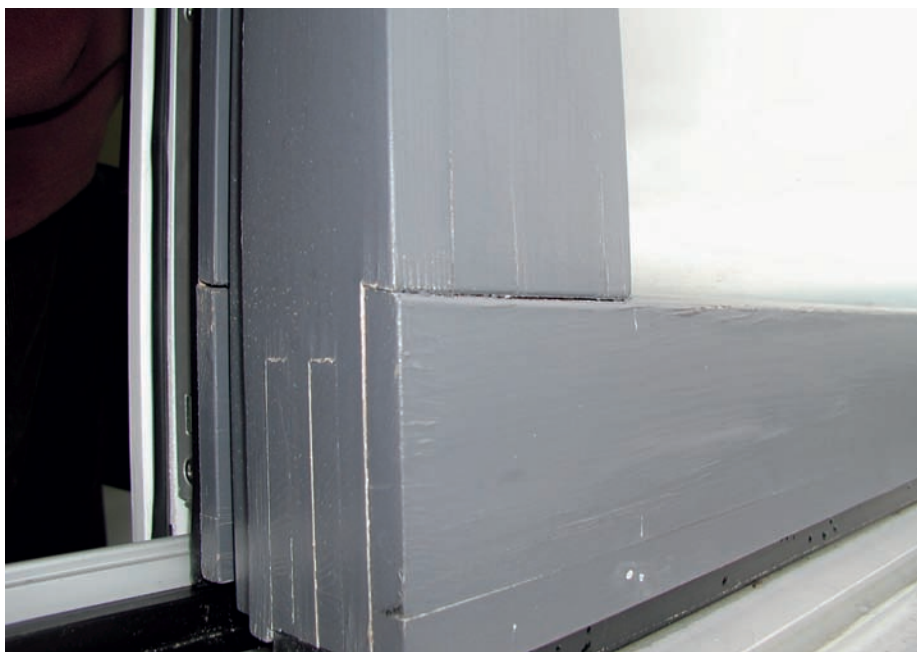
1 Utilizzando il legno si verificano sempre difetti che portano a dei danni, come qui nella giunzione angolare di una finestra in legno.

L'esempio seguente illustra alcuni campi problematici riscontrati in relazione al rivestimento delle finestre. I più accentuati erano i danni in prossimità delle giunzioni angolari, dove già dopo pochi mesi di utilizzo erano visibili diversi difetti (figura 1):

- forte azione di dilatazione e di ritiro nell'area delle giunzioni angolari
- perdita di stabilità nell'area delle giunzioni angolari
- crepe nella superficie del legno
- ridotta funzionalità della finestra nell'apertura e nella chiusura.

- spessore dello strato di rivestimento non omogeneo e soprattutto troppo sottile nell'area arrotondata (figura 2)
- applicazione del rivestimento qualitativamente imperfetta
- colore del rivestimento troppo scuro
- difetti costruttivi nel montaggio della finestra →

– utilizzo di legno di pino e legno di abete rosso nel telaio della finestra (la diversa azione di dilatazione dei due tipi di legno aumenta la formazione di fessure).

Le cause sopra menzionate hanno portato da una parte a temperature molto elevate sulla superficie (fino a ca. 70 °C) e dall'altro ad una protezione insufficiente dall'acqua in forma liquida. Ne è risultata una marcata azione di dilatazione e di ritiro, soprattutto nell'area delle giunzioni angolari, che ha fortemente compromesso la stabilità delle giunzioni stesse.

In casi simili è quasi impossibile effettuare una riparazione, in pratica si può prendere in considerazione solo una costruzione ex novo.

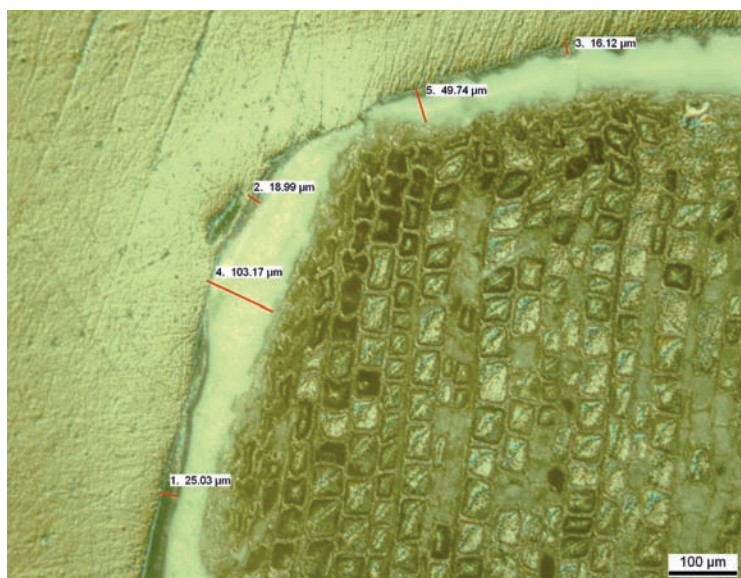
2 La foto al microscopio mostra che il rivestimento sul bordo del legno è troppo sottile.

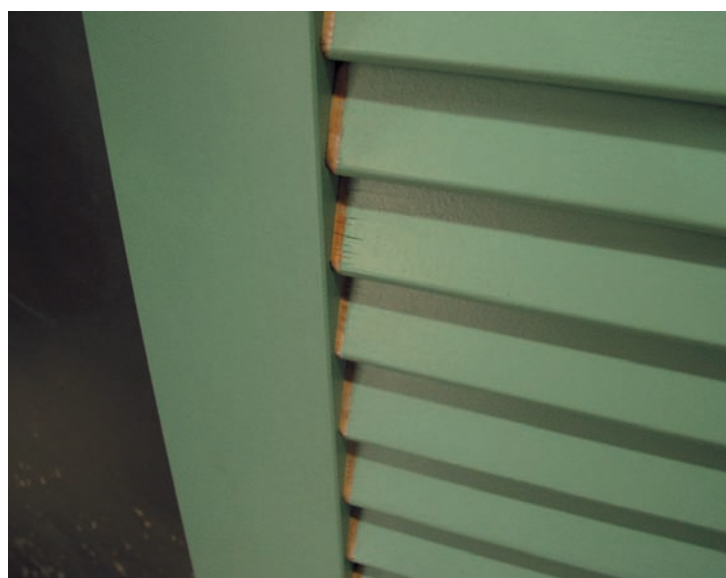
3 In questa portafinestra la dilatazione dovuta all'umidità ha portato alla luce il legno non verniciato.

- punti privi di rivestimento nell'area della giunzione (figura 3)
- evidente attacco di funghi (figura 4)
- crepe nella superficie.

- mancanza della mano di fondo con additivi biocidi
- strato di rivestimento molto sottile e non omogeneo
- umidità del legno non idonea all'uso successivo.

Qui la causa decisiva va vista innanzitutto nella mancanza dello strato di fondo contenente biocidi, poiché la prima mano avrebbe portato almeno al trattamento completo degli elementi e in seguito la dilatazione e il ritiro non avrebbero automaticamente messo a nudo il legno non trattato. Inoltre questo è un ottimo esempio dell'importanza

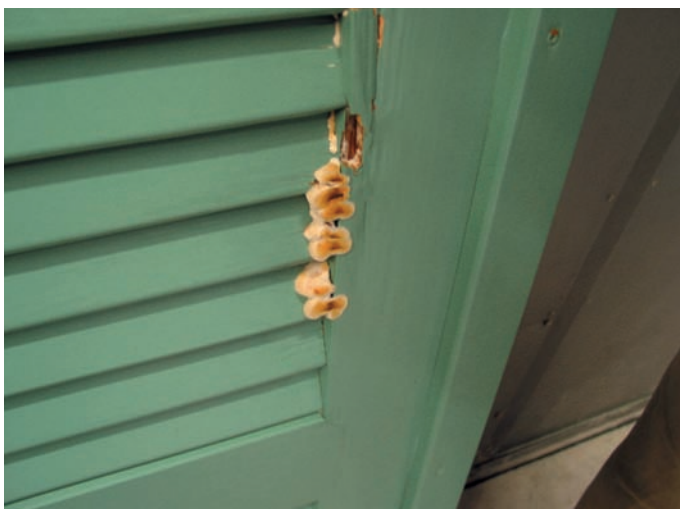
4 Sulla stessa portafinestra, negli angoli non trattati è comparsa un'evidente formazione di funghi.

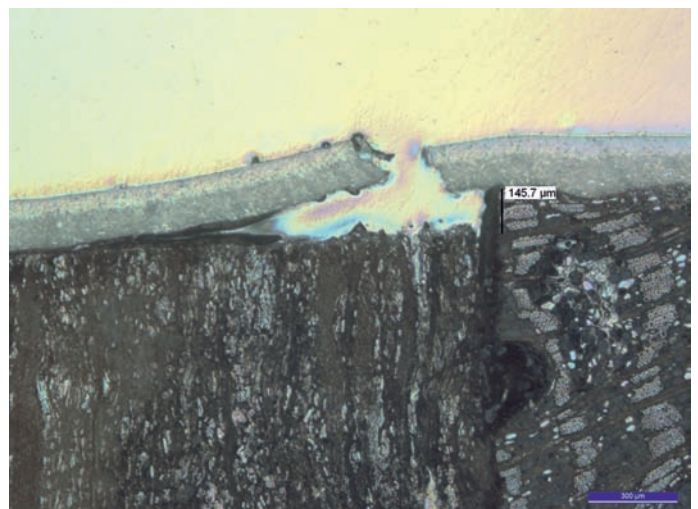
Nel terzo caso il punto cruciale è dato dalla combinazione inadatta di legno con materiali in legno. Nell'area della battuta di una porta esterna erano presenti fessure che hanno portato ad un maggiore assorbimento di umidità.

La figura 5 evidenzia che in questo caso era stato applicato sufficiente materiale sulla superficie. Ma a seguito della permeabilità al vapore del rivestimento si è tuttavia verificato l'assorbimento di acqua e successivamente un diverso rigonfiamento del pannello di

5 Il legno massiccio (a destra) e il truciolare (a sinistra) si sono dilatati in modo differente. Di conseguenza la vernice di rivestimento si è screpolata, staccandosi in parte.

truciolato rispetto al legno massiccio. La differenza di dilatazione a seguito dell'incollaggio dei singoli componenti era molto contenuta (circa 130 – 140 μm), ma è bastata per portare alla formazione di crepe nel rivestimento. Questo è stato l'elemento determinante per l'assorbimento di altra acqua in forma liquida, con la conseguenza che in particolare il pannello di truciolato è nettamente aumentato di spessore.

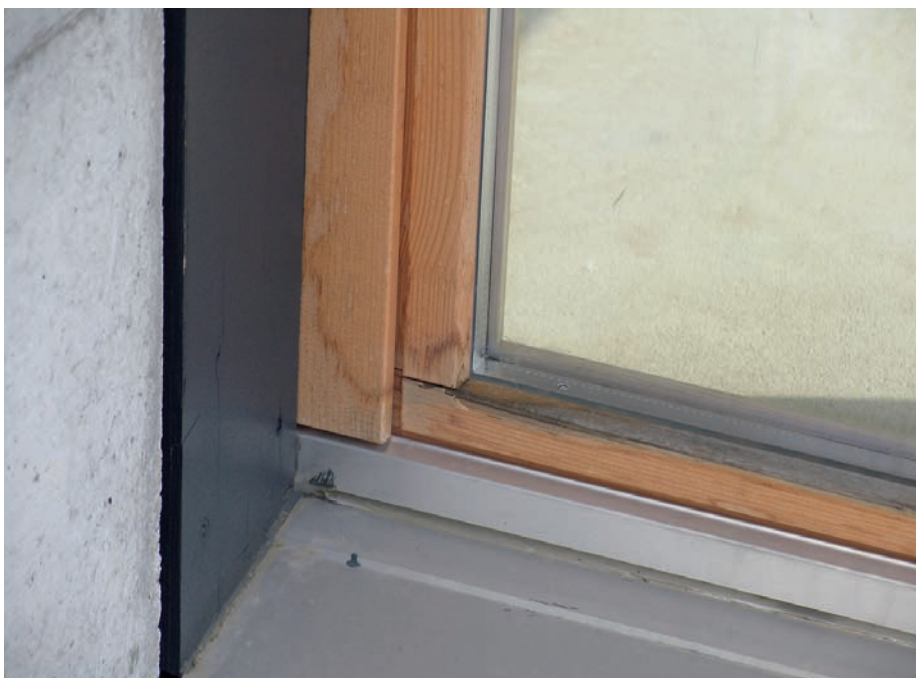
6 A causa di difetti costruttivi, dell'insufficiente protezione dall'umidità del legno frontale e del rivestimento privo di pigmentazione, già dopo pochi mesi di utilizzo su questa finestra sono comparse macchie d'acqua e il deterioramento del listello della battuta dovuto alle intemperie.

Il quarto esempio tratta ancora una volta il rivestimento superficiale di finestre, ma in questo caso il motivo della contestazione è stato in particolare l'aspetto della superficie piuttosto che l'area delle giunzioni angolari. Già dopo pochi mesi di utilizzo si osservava un danno evidente (foto 6) sotto forma di:

- screpolature della vernice
- macchie d'acqua in prossimità delle giunzioni angolari
- scolorimento della superficie.

- difetti costruttivi (profilo del davanzale non abbastanza inclinato)
- insufficiente protezione dall'umidità del legno frontale negli angoli

- mancanza di pigmentazione del rivestimento.
