Feuchtigkeit: häufige Ursache von Bauschäden

Text und Bilder Hansjörg Epple*

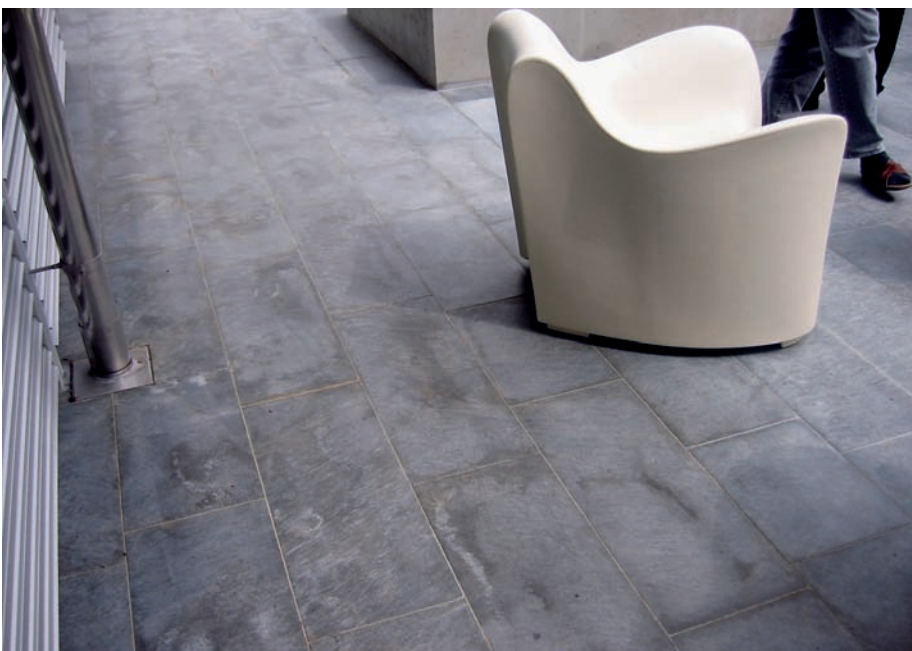
Die Auswirkungen von Feuchtigkeit am Bau: Obwohl regengeschützt, entstehen an Naturstein-Terrassen- oder -Balkonbelägen oft übel aussehende Flecken durch im Stein abgelagerte Salze. Die Hauptursachen sind mangelhafte Gefälleverhältnisse unter dem Bodenbelag sowie eine fehlende Entwässerung.

Im gedeckten Teil der Terrasse nimmt der Natursteinbelag das Wasser, das während der langen Verweildauer Salze aus dem Mörtel aufgenommen hat, kapillar auf. Es wird mit den darin gelösten Salzen bis unter die trockene Oberfläche des Steins transportiert. Dort verdunstet es, die gelösten Salze kristallisieren unter und auf der Steinoberfläche aus und verursachen übel aussehende, fleckige und dunkle Verfärbungen am Naturstein.

Um derartige Schäden zu vermeiden, müssen die Mörtelschichten unter dem Plattenbelag einwandfrei entwässert sein. Dafür notwendig ist ein ausreichendes Gefälle von mindestens 1,5%. Eine Entwässerungsschicht unter

dem gut entwässerten Verlegemörtel oder Splittbett gewährleistet zudem ein sofortiges Abfließen des eingedrungenen Wassers.

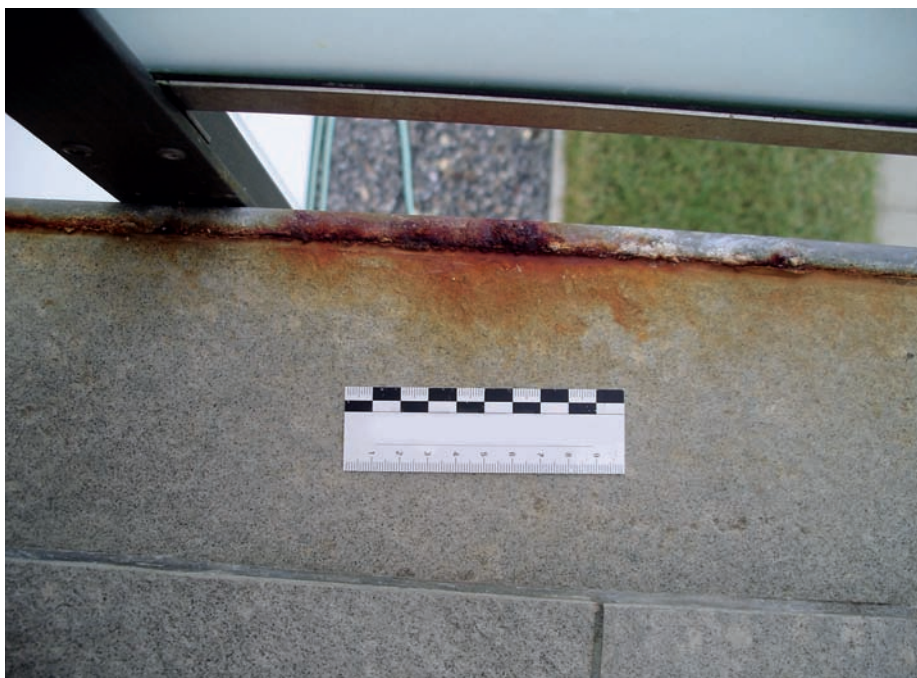
Korrosion an einem verzinkten und beschichteten Stahlrahmen am Anschluss an den Plattenbelag beim Brüstungsabschluss eines Balkons.

Die auf dem Blech aufgetragene Zinkschicht ist in der aufgestauten, hoch alkalischen Feuchtigkeit der Ausgleichs- und Kleberschicht unter dem Plattenbelag nicht stabil. Sie löst sich schnell auf, und der Stahl beginnt heftig zu korrodieren. Die Korrosionsprodukte verschmutzen den Bodenbelag auf der Terrasse oder dem Balkon massiv. Verzinkte Bauteile dürfen deshalb nicht mit alkalischer Dauerfeuchtigkeit in Berührung kommen. Ohne massive Korrosionsschutz-Massnahmen sind verzinkte Bauteile in potenziell feuchten Untergründen gar nicht erst zu verankern. Aus rein ästhetischen Gründen sind an Balkonstirnen angebrachte Bleche möglichst getrennt vom Beton vorzuhängen.

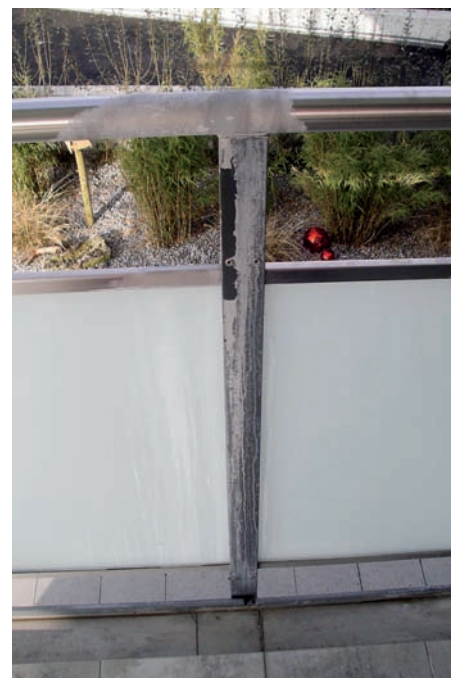
Kalkablagerungen an einem Chromstahlgeländer infolge von «Betonwasser», das durch Risse vom oberen Balkon tropft.

An der Aussenstirn von Terrassen oder Balkonen, auf denen Platten verlegt sind, sind oft verzinkte und gestrichene Bleche mit Schlaudern³⁾ im Beton verankert. Die Bleche sorgen für einen sauberen Abschluss der Balkonstirn und dienen zur Befestigung der Geländerpfosten. Bei diesen Konstruktionen staut sich das Wasser unter dem Plattenbelag vor dem verzinkten Blech und findet zwischen dem Blech und dem Beton den Weg an die Deckenunterseite, wo es dann abtropft. Das abtropfende Wasser hinterlässt an den Untersich-

ten Stalaktiten, welche Geländerholme und Bodenbeläge des darunterliegenden Balkons verschmutzen.

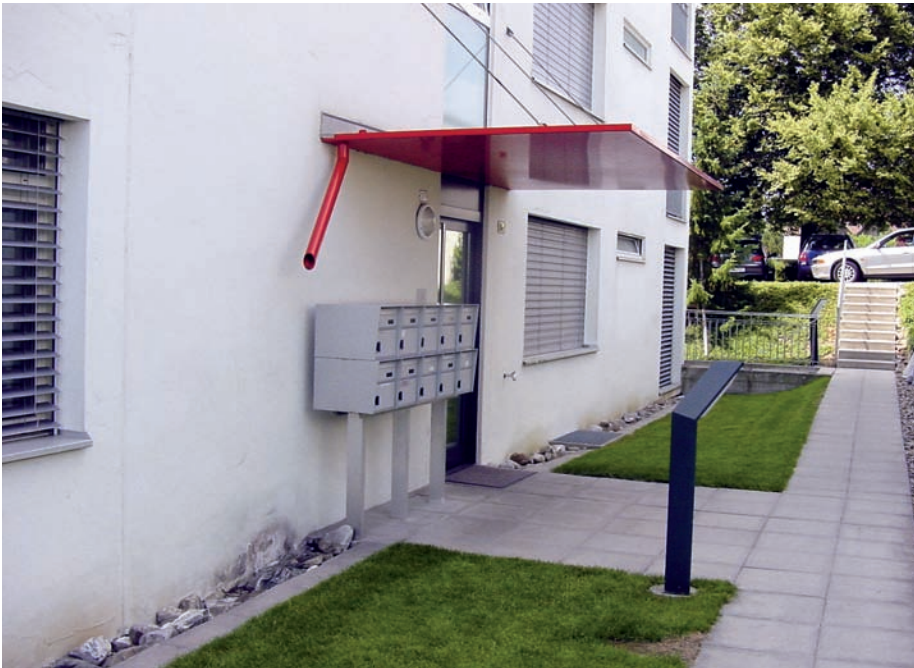
Das Regenwasser vom Vordach spritzt beim Aufprall auf dem Boden an die Hauswand und durchfeuchtet den Sockel der verputzten Aussenwärmmedämmung.

Ähnliche Vorgänge wie bei den Terrassen- und Balkonbelägen führen auch im Sockelmauerwerk und in Putzen zu Salzausscheidungen und Verfärbungen auf unterschiedlichen Höhen der Fassade. Die Salze stammen in diesem Fall in der Regel aus dem Erdreich. Derartige Schäden lassen sich verhindern, indem man dafür sorgt, dass kein Wasser am Sockel ansteht und dass das Mauerwerk sowie der Verputz möglichst wenig Wasser kapillar aufnehmen und hinauftransportieren können. Ein einfacher, waagrecht angebrachter, kapillarbrechender Schnitt im wassersaugenden Putz genügt in der Regel, um schlecht entwässerte Sockel vor einer zu star-

ken Durchfeuchtung zu schützen. Grundsätzlich sind aber im Sockelbereich eine einwandfreie Entwässerung und ein Spritzwasserschutz notwendig, um Schäden zu verhindern.

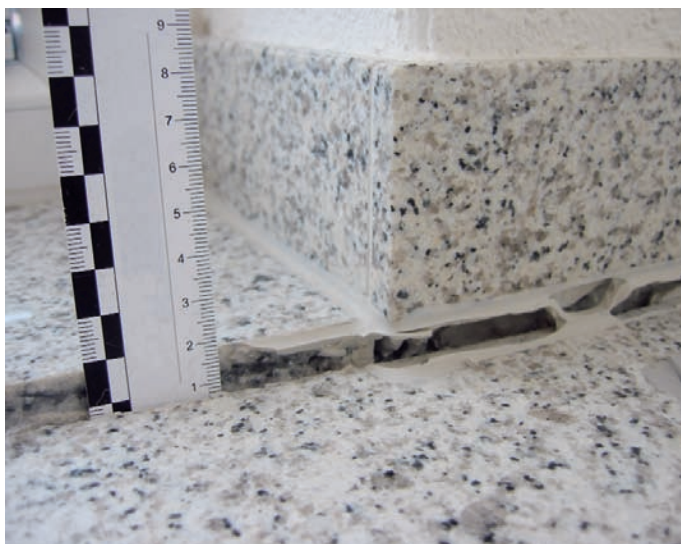
In den letzten Jahren sind in Bauten, die in sehr kurzer Zeit errichtet wurden, an den Unterlagsböden (Estrichen) vermehrt übermäßige Randeinsenkungen festzustellen, die auf eine erhebliche Stabilitätseinbusse der Mineralfaserdämmstoffe infolge Feuchtigkeitseinwirkung zurückzuführen sind.

Ab Stufe 2 verlieren die Dämmstoffe die Festigkeit und werden immer mehr zusammengedrückt. Bei Stufe 3 ist der Dämmstoff in der Regel um bis zur Hälfte zusammengedrückt, was meist an der Rand- und Fugenabsenkung sichtbar wird. Besonders kritisch sind Bodenkonstruktionen, bei denen die Mineralfaserdämmstoffe direkt auf der Betondecke verlegt werden.

Markante Randabsenkung eines Bodenbelags infolge Durchfeuchtung der Trittschalldämmung.

Bei feuchtigkeits- und alkaliempfindlichen Dämmstoffen ist es bei den heute üblichen sehr schnellen Bauzeiten zu empfehlen, auf der Betondecke eine wirksame Wasserdampfbremse mit einer diffusionsäquivalenten Luftschichtdicke (s_d -Wert) von mindestens 20 m zu verlegen. Die Folie muss an den Stössen verklebt und an den Wänden hochgezogen werden.

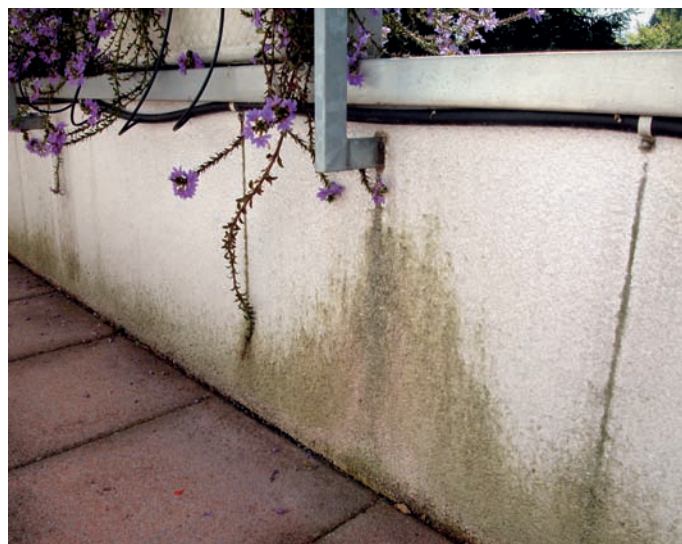
Biogener Bewuchs auf einer verputzten Wärmedämmung einer Terrassenbrüstung.
