Restaurierung der Wallfahrtskirche Maria Hilf in Haslen AI

Text Alexander Kästli*

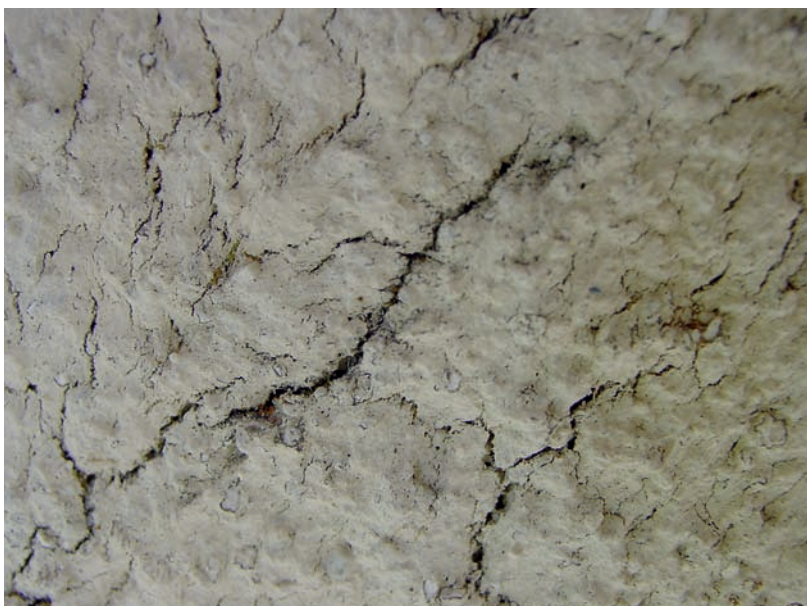
Der bestehende Kunststoffdeckputz der Kirche wies viele kleine Haarrisse auf.
(Foto: Alexander Kästli)

tenbewusst, vernünftig und dauerhaft zu sanieren, vor allem in Bezug auf die Kunststeinarbeiten. Bei der Beurteilung des Fassadenputzsystems (der Kunststoffdeckputz wies teilweise feine Putzrisse auf, die Haftung auf dem Grundputz war indes erstaunlich gut) kamen die guten Erfahrungen aus den Fassadenrenovationen der Kathedrale St. Gallen und der Pfarrkirche St. Josef in Widnau zum Tragen. Der konventionelle, versinterte, starre Sockelputz wies partiell baudynamische, aber auch Spannungs- und Netzzrisse auf. Exponierte Stellen waren mit Algen befallen, z.B. auf den liegenden Flächen des Fassadensockels und auf dem Fassadenputz der Westfassade. Die Ölfarbanstri-

Der Maler applizierte vier verschiedene Referenzflächen eines alkaliarmen Polysilikat-Anstrichsystems auf dem Kunststoffdeckputz der Westfassade. Es galt zu prüfen, welcher Systemaufbau die feinen Haarrisse im bestehenden Deckputz am besten füllt und zugleich kleine Strukturunterschiede der Putzflickstel-

Der ganze Fassadenanstrich auf dem bestehenden Kunststoffputz und dem Sockelputz wurde mit einer alkaliarmen Polysilikatfarbe mit Algizidzusatz ausgeführt. Die rotbraunen Begleitlinien wur-

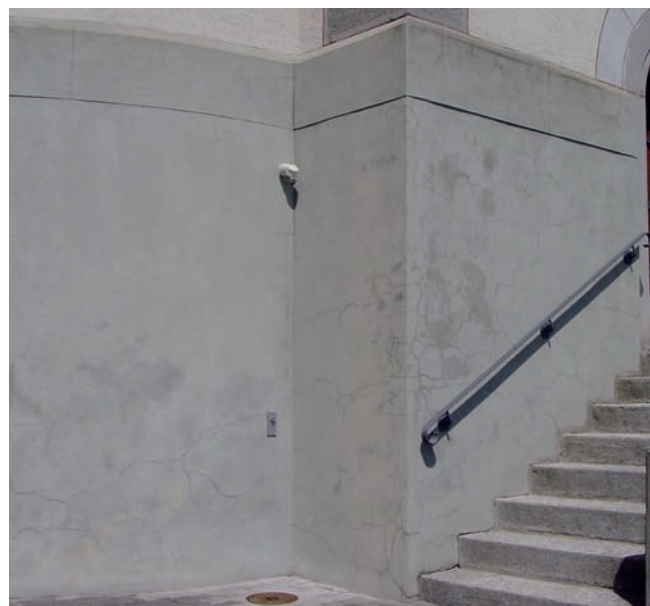
Im Sockelbereich hatte es viele Spannungs- und Netzzrisse im konventionellen, versinterten Putz.
(Foto: Alexander Kästli)

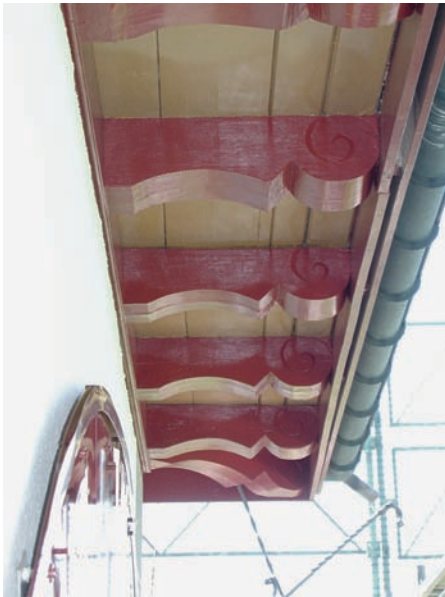
che auf dem Holzwerk lösten sich teilweise vom Holzuntergrund ab und waren durch Abnutzung und Alterung sehr matt.

Alle Ölfarbanstriche auf dem Holzwerk wurden mit dem Winkelschleifer angeschliffen. Schlecht haftende Altanstriche, ausgewittertes, vergrautes Holz sowie Roststellen auf Metallnägeln oder auf Befestigungen wurden total abgeschliffen. Die entrosteten Metallteile wurden sofort mit Rostschutzgrundierung behandelt, rohe Holzteile mit Ölfarbgrundierung.

Sämtliches Holzwerk an der Kirche wurde mit Ölfarbe gestrichen. (Foto: architekten:rlc ag, Rheineck)
