# Umidità: cause frequenti dei danni alle costruzioni

Testo e immagini Hansjörg Epple\*

**Antiestetiche macchie sulle piastrelle, ombre sull'intonaco bianco o persino sgretolamento dei materiali: sono molti i tipi di danni alle costruzioni provocati dall'umidità. Nella maggior parte dei casi, tuttavia, questi danni possono essere evitati adottando semplici accorgimenti. Qui di seguito illustreremo alcune misure protettive, gran parte delle quali note da tempo, ma spesso trascurate.**

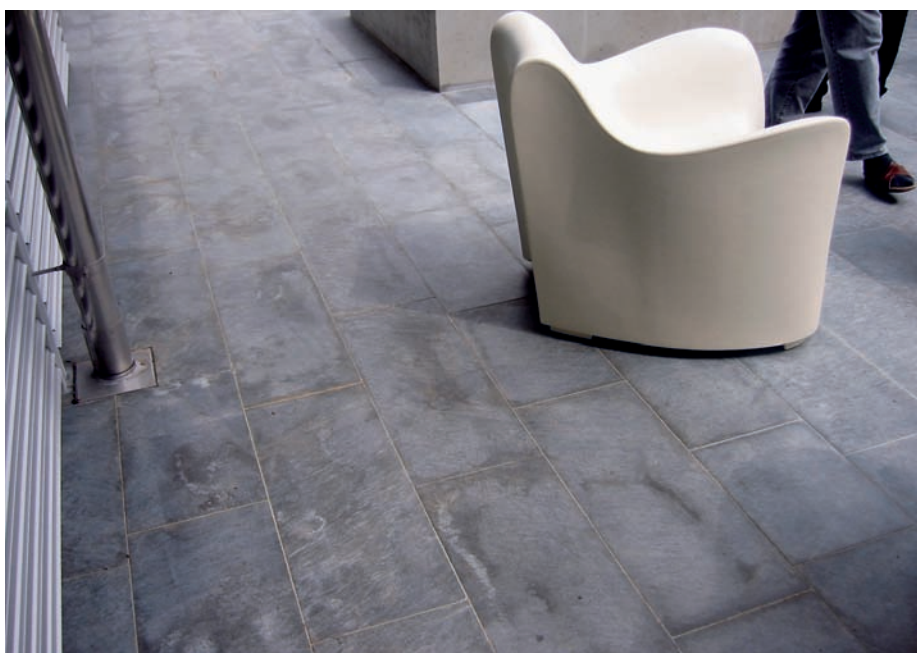
Gli effetti dell'umidità alle strutture: nonostante siano riparati dalla pioggia, spesso sui rivestimenti in pietra naturale di terrazzi e balconi si formano delle antiestetiche macchie a causa dei sali depositatisi nella pietra. Le cause principali sono costituite da rapporti di pendenza insufficienti sotto il rivestimento del pavimento o dalla mancanza di drenaggio.

Sempre più spesso, i terrazzi e i balconi vengono rivestiti in pietra naturale e lastre di grès porcellanato. Poiché le fughe dei rivestimenti in piastrelle non sono impermeabili, dalle superfici esposte alla pioggia l'acqua si infiltra nella malta adesiva e nello strato livellante o di pendenza. Se l'acqua non viene fatta defluire in modo mirato da sotto il rivestimento in piastrelle, impregna gradualmente gli strati di malta fino a saturarli. In presenza di una pavimentazione in calcestruzzo «impermeabile» o di un isolante posato senza pendenza di deflusso, l'acqua arriva anche nelle zone non direttamente esposte alla pioggia, in cui la malta viene impregnata in modo più o meno profondo.

Nella parte coperta del terrazzo, il rivestimento in pietra naturale assorbe l'acqua in modo capillare e, con essa, i sali che ha assorbito dalla malta durante il prolungato ristagno. L'acqua con i sali disciolti viene trasportata fin sotto la superficie asciutta della pietra. Qui l'acqua evapora, i sali cristallizzano sotto e sopra il rivestimento in pietra e

producono antiestetiche efflorescenze scure sulla pietra naturale.

Per evitare questo tipo di danni, gli strati di malta sotto il rivestimento in piastrelle devono essere drenati in modo efficace. A questo scopo, è necessario realizzare una pendenza di almeno l'1,5%. Inoltre, uno strato di drenaggio sotto una malta ben drenata o un letto di pietrisco garantisce un deflusso immediato dell'acqua infiltrata.

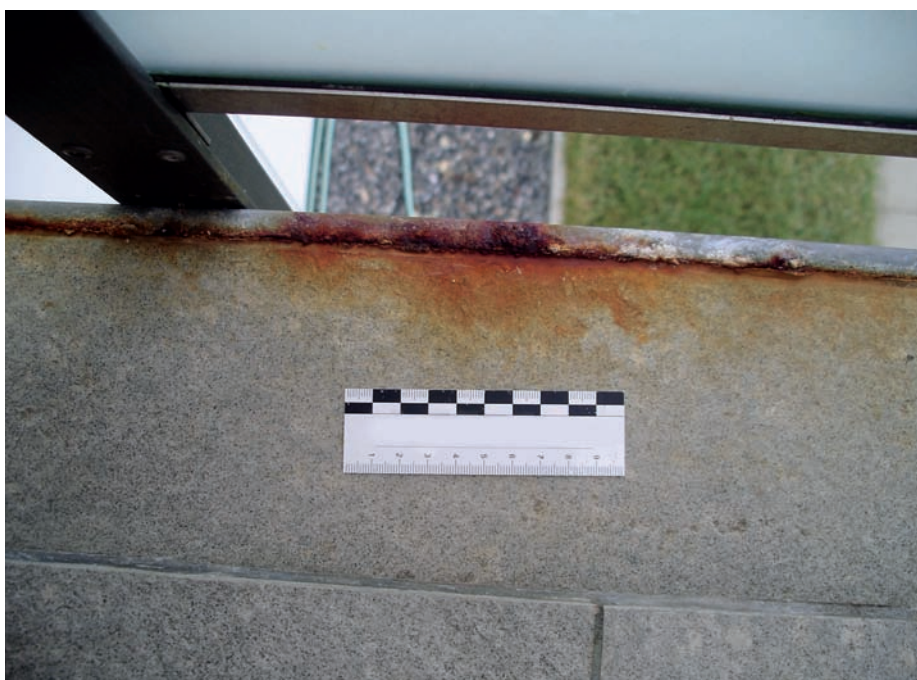
Corrosione di un telaio in acciaio zincato e rivestito adiacente al rivestimento in piastrelle nella parte terminale del parapetto di un balcone.

Quando esposto all'umidità estremamente alcalina che si accumula negli strati di malta livellante e adesiva sotto il rivestimento di piastrelle, lo strato di zinco applicato sulla lamiera risulta instabile. Si scioglie rapidamente e l'acciaio inizia a mostrare forti segni di corrosione. I prodotti di questa corrosione sporcano visibilmente il rivestimento del pavimento del terrazzo o del balcone. Pertanto, i materiali zincati non dovrebbero entrare in contatto con accumuli di umidità alcalina. In assenza di efficaci misure di protezione anticorrosione, i componenti zincati non devono assolutamente essere ancorati in sottofondi potenzialmente esposti all'umidità. Per motivi prettamente estetici, le lamiere applicate sui lati frontali dei balconi devono essere fissate possibilmente separate dal calcestruzzo.

- Tenere possibilmente sgombrato il piano di drenaggio e orientarlo direttamente verso l'esterno
- Non ancorare gli acciai zincati a caldo e verniciati in malte alcaline e costantemente umide

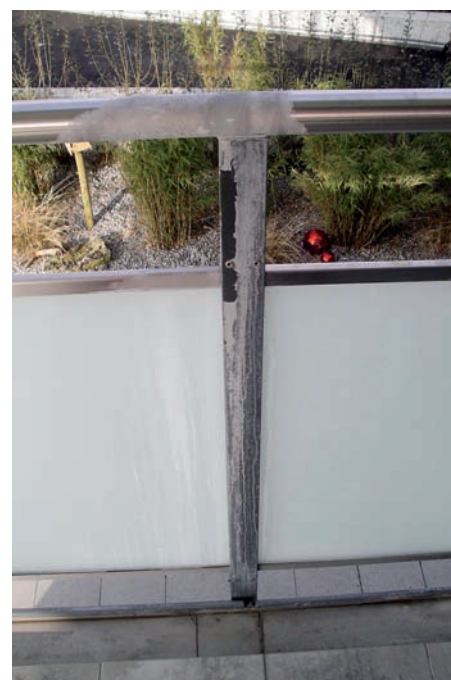
Depositi di calcare su una ringhiera in acciaio al cromo a causa dell' «acqua con calccestruzzo» che, attraverso delle fessure, sgocciola dal balcone del piano superiore.

a fissare i montanti della ringhiera. In queste strutture, l'acqua si accumula sotto il rivestimento in piastrelle prima della lamiera zincata e si infiltra fra la lamiera e il calcestruzzo riuscendo ad arrivare nella parte inferiore del balcone, da cui inizia a sgocciolare. L'acqua che sgocciola forma sull'intradosso del balcone delle stalattiti che a loro volta sporcano il corrimano della ringhiera e i rivestimenti dei balconi sottostanti.

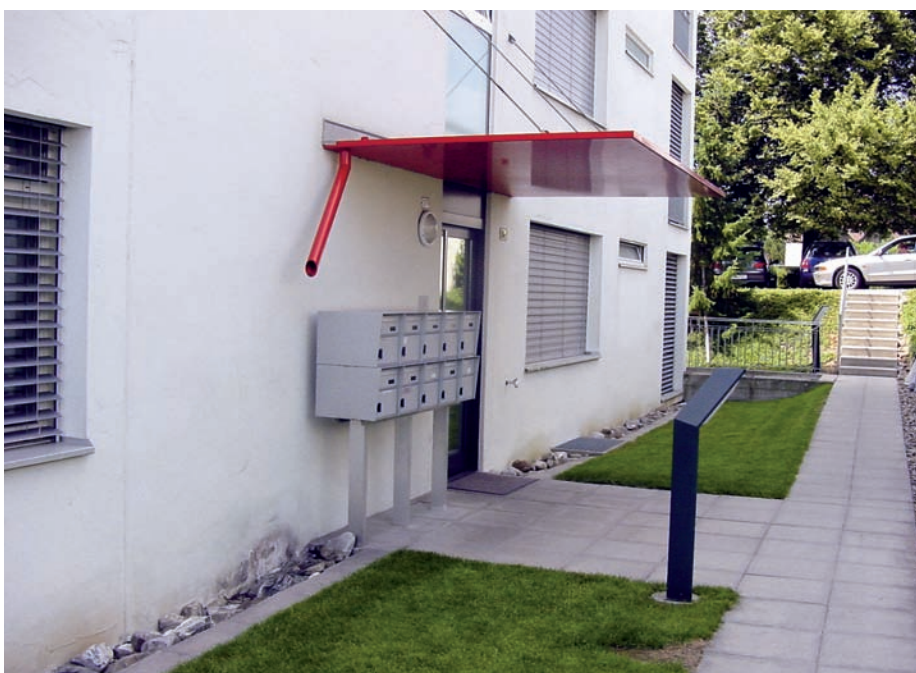
L'acqua piovana che scende dalla tettoia schizza, a contatto con il suolo, sul muro della casa impregnando lo zoccolo dell'isolamento termico esterno intonacato.

Processi di natura simile a quelli che si verificano sui rivestimenti dei terrazzi e dei balconi provocano la cristallizzazione superficiale dei sali e la comparsa di efflorescenze anche sulla muratura dello zoccolo e negli intonaci a diverse altezze della facciata. In questo caso, i sali provengono generalmente dal terreno. Questi danni possono essere evitati facendo in modo che lo zoccolo non rimanga a lungo in contatto

con l'acqua e che la muratura e l'intonaco assorbano e trasportino verso l'alto quanta meno acqua possibile. In genere, l'inserimento nell'intonaco idroassorbente di uno strato orizzontale che interrompa la risalita dell'umidità capillare è sufficiente a proteggere uno zoccolo mal drenato da un'impregnazione eccessiva. Tuttavia, per prevenire questi danni è fondamentale che nella zona dello zoccolo siano garantiti un drenaggio perfetto e una protezione contro gli spruzzi d'acqua.

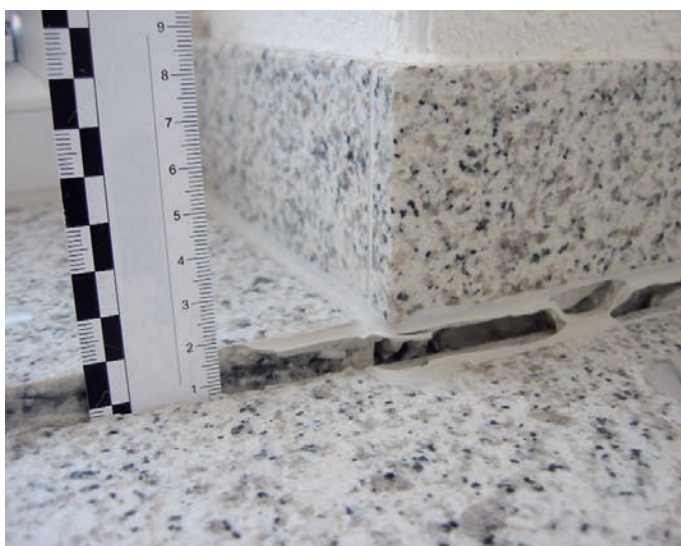
Gli strati isolanti sotto i massetti vengono spesso posati su coperture in calcestruzzo e strati livellanti in lega minerale (ad es. calcestruzzo leggero) ancora completamente impregnati. In questo modo, fra i massetti e il calcestruzzo, vale a dire all'interno dello strato isolante, si crea un clima estremamente umido. A causa dell'effetto pompa prodotto dal calpestio del massetto si determinano delle leggere deformazioni e l'umidità viene compressa contro i punti di giunzione dei muri. Lungo i muri, l'umidità può risalire nella muratura e causare la formazione di muffe e variazioni del colore in corrispondenza degli zoccoli in legno e sull'intonaco bianco. A causa del clima umido fra il massetto e la copertura in calcestruzzo, le reazioni alcaline possono aggredire pesantemente anche le piastrelle in fibra minerale provocandone la per-

dità della forza di coesione e, nei casi estremi, lo sgretolamento. Lo sgretolamento dell'isolamento anticalpestio rischia di compromettere la funzionalità delle piastrelle. Inoltre, nei massetti e nei rivestimenti possono formarsi delle fessure.

A partire dal grado 2, i materiali isolanti perdono la loro resistenza e vengono compressi sempre di più. Al grado 3, per effetto della compressione l'isolante presenta generalmente uno spessore dimezzato; questo si manifesta soprat-

tutto attraverso il cedimento dei bordi e delle fughe. Particolarmente critici sono i pavimenti nei quali gli isolanti in fibre minerali sono stati posati direttamente sulla copertura in calcestruzzo.

Evidente cedimento del bordo di un rivestimento a pavimento a causa dell'infiltrazione di umidità nell'isolante anticalpestio.

In caso di utilizzo di isolanti sensibili all'umidità e agli alcali è consigliabile, in considerazione degli odierni tempi di costruzione estremamente rapidi, posare sulla copertura in calcestruzzo un'efficace barriera al vapore acqueo con una diffusione equivalente dello strato d'aria (valore  $s_d$ ) di almeno 20 m. La guaina deve essere incollata ai giunti e tirata su lungo le pareti.

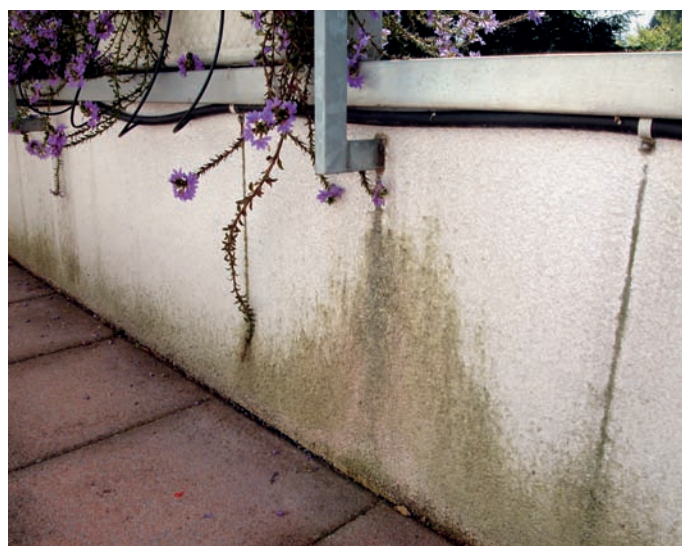
Vegetazione biogena su un isolamento termico intonacato del parapetto di un terrazzo.
