Traitement des surfaces en bois en usage extérieur

Texte **Thomas Volkmer***

Le bois est un matériau de construction très répandu en usage extérieur et intérieur. Comme il s'agit d'un matériau biologiquement dégradable, il faut respecter certaines règles pour assurer une utilisation efficace du bois en usage extérieur, comme par ex. pour les fenêtres et façades. Ce n'est qu'ainsi qu'il est possible d'obtenir une durée de vie prolongée des éléments de construction en bois.

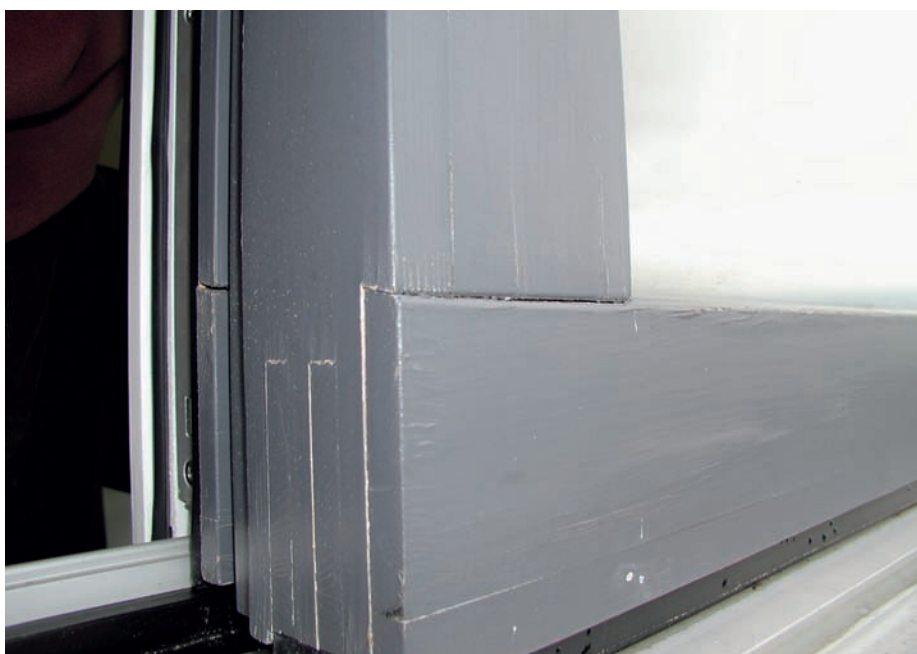
1 L'utilisation du bois est fréquemment à l'origine de défauts qui peuvent entraîner des dommages, comme ici sur l'assemblage angulaire d'une fenêtre en bois.

L'exemple suivant présente quelques problèmes rencontrés en liaison avec le traitement des fenêtres. Les dommages les plus importants concernaient les assemblages angulaires qui, après un temps d'utilisation de seulement quelques mois, présentaient différents défauts (fig. 1):

- Mouvements de gonflement et de retrait marqués au niveau des assemblages angulaires
- Pertes de solidité au niveau des assemblages angulaires
- Fissuration à la surface du bois
- Réduction de l'efficacité fonctionnelle quant à l'ouverture et la fermeture des fenêtres

Les causes citées ont engendré des températures très élevées à la surface du bois (jusqu'à 70 °C environ), d'une part, et une protection insuffisante contre l'eau liquide, d'autre part. Il s'en est suivi des mouvements de retrait et de gonflement très marqués qui ont considérablement affecté la solidité des assemblages, surtout au niveau des assemblages angulaires. Dans un tel cas, il est quasiment impossible de procéder à une réparation, on est alors presque naturellement amené à opter pour un remplacement.

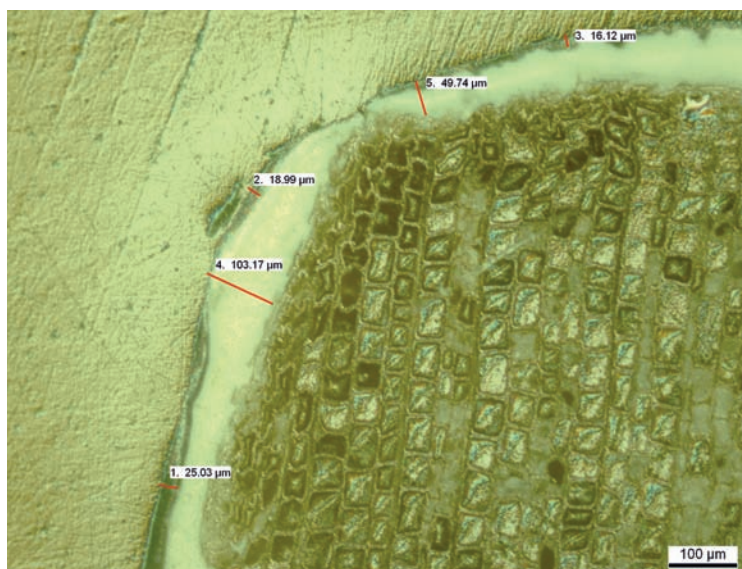
2 Cette microphotographie montre la minceur du revêtement sur le bord.

- Épaisseur irrégulière et surtout trop mince du revêtement sur les bords (fig. 2)
- Mauvaise réalisation du revêtement
- Couleur trop foncée du revêtement →

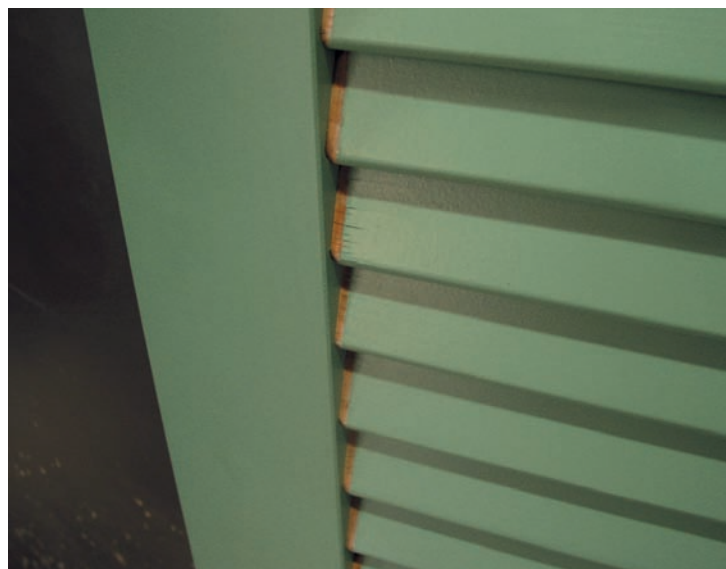
3 Le gonflement et le retrait du bois dus aux changements d'humidité survenus sur cette porte de terrasse ont mis à nu du bois non traité.

- Endroits non traités au niveau des assemblages (fig. 3)
- Attaque massive de champignons (fig. 4)
- Fissuration à la surface

- Absence de couche de fond composée d'agents biocides
- Épaisseur irrégulière et très mince de la couche de revêtement
- Humidité du bois inappropriée par rapport à l'utilisation ultérieure

La première cause des dommages doit être recherchée dans l'absence d'une couche de fond biocide. Celle-ci aurait engendré un traitement complet des différents éléments qui ensuite aurait quasiment évité la mise à nu du bois non traité suite aux mouvements de gonfle-

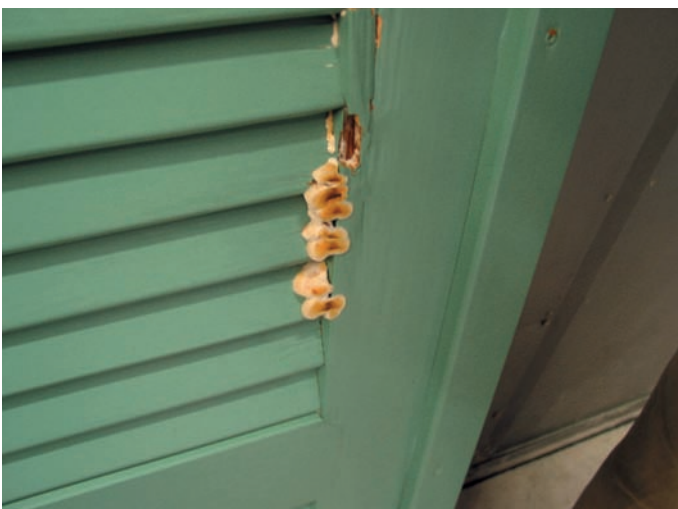
ment et de retrait. Cet exemple montre parfaitement l'importance de la compatibilité du produit et des conditions climatiques locales. La même porte de terrasse aurait, sans doute, tenu plus longtemps sur une façade exposée plein est, car, dans ce cas, elle aurait connu moins de mouvements de retrait et le bois aurait été moins sensible aux attaques de champignons.

4 La même porte de terrasse a subi une attaque massive de champignons dans les angles non protégés.

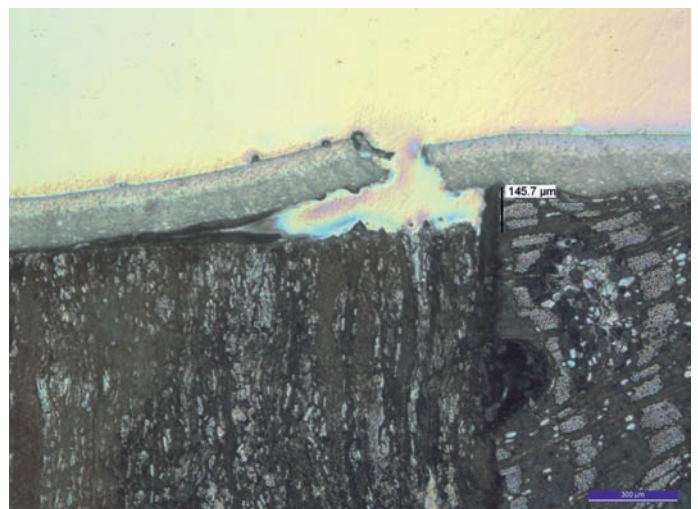
Le troisième cas se penche sur la combinaison inappropriée du bois avec des matériaux dérivés du bois. Ainsi avons-nous observé au niveau de la feuillure d'une porte extérieure des fissures ce qui a augmenté le taux d'absorption d'humidité.

La figure 5 montre très bien que, dans ce cas, l'épaisseur de la couche appliquée était suffisante. Cependant, la perméabilité à la vapeur du revêtement a entraîné une absorption d'eau

5 Les différences hygroscopiques entre le panneau de particules (à gauche) et le bois massif (à droite) ont provoqué la formation de fissures à la surface du revêtement.

et ainsi un comportement hygroscopique différent du panneau de particules par rapport au bois massif.

Certes, la différence de comportement au gonflement n'était que très faible en raison du collage des composants (environ 130–140 µm), mais elle a suffi pour provoquer la fissuration du revêtement. Ces fissures ont ensuite permis l'absorption d'eau supplémentaire et ainsi entraîné le gonflement du panneau de particules.
