Fassade verschmutzt wegen Planungsfehler und fehlender Abmahnung

Der Flachdachrand eines Terrassenhauses wurde abweichend von den Regeln der Baukunde geplant und ausgeführt. Bei Regen wurde Schmutz von den Dachrandblechen weggewaschen und auf den weissen Fassaden abgelagert. Verschärft wurde das Problem durch einen hydrophoben Anstrich der Fassade.

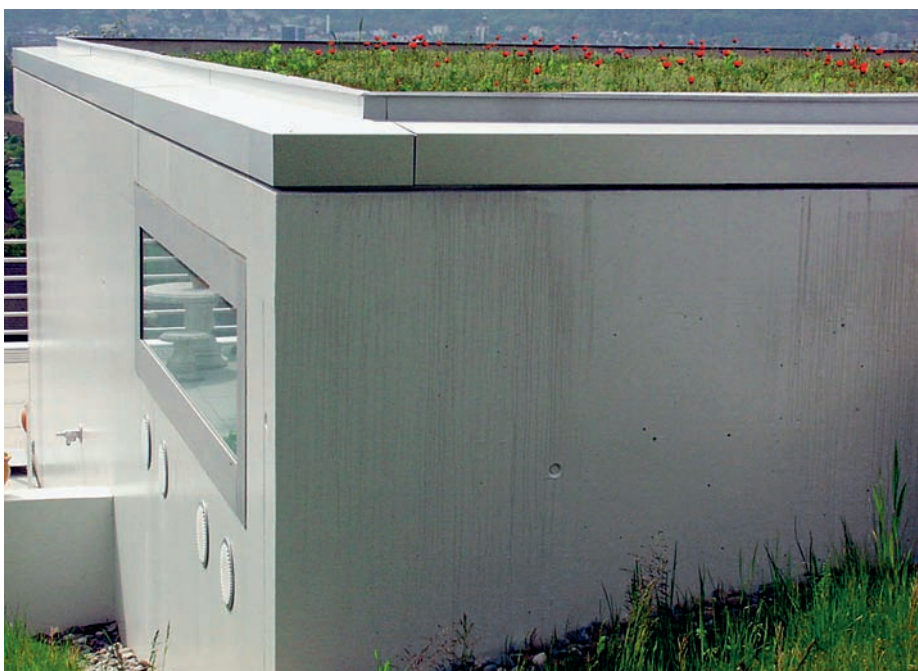
Bei einem Terrassenhaus wurden die Fassaden überwiegend in Sichtbeton mit sehr glatter Oberfläche ausgeführt und mit einem weissen Fassadenanstrich versehen (Bild 1). Bereits nach weniger als einem Jahr wurden vertikal strukturierte Verschmutzungen festgestellt, die aussahen, als wären in engen Abständen Rinnsale aus schmutzigem Wasser über die Fassade nach unten gelaufen (Bild 2). Die Verschmutzungen konnten mit Wasser und Reinigungsmitteln nicht entfernt werden.

1 Diese Betonfassade wies weniger als ein Jahr nach Bauabschluss hässliche Abläufer auf. Die Gründe lagen in einer falschen Konstruktion des Dachrands und in einem hydrophoben Anstrich.

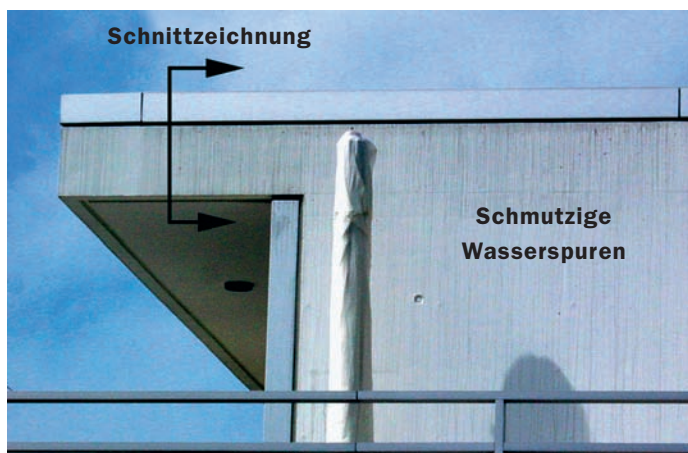
2 Typisches Erscheinungsbild der verschmutzten Fassade. Der Beton war anfänglich weiss.

die Reinigungsversuche wenig fruchten. Auch steht das Gebäude in einer ländlichen Gegend, wo man eher saubere Luft erwarten darf. Doch der Fassadenanstrich war ungeeignet. Wegen seiner Wasser abweisenden (hydrophoben) Eigenschaften war er nämlich mitverantwortlich für das rasche Auftreten der Verschmutzungen: Der sogenannte ABERLEFFEKT bewirkte, dass sich auf der Anstrichoberfläche das Regenwasser nicht gleichmässig verteilt, sondern vielmehr in Rinnsalen nach unten floss. Dies bewirkte eine ungleichmässige Verteilung des Schmutzes.

Im Weiteren reduzierte der abgelagerte Schmutz die Wasser abweisende Wirkung. Dies hatte zur Folge, dass das Wasser bei den nächsten Regenfällen wieder die gleichen Spuren benützte. Weil der Schmutz mit Wasser nicht entfernt werden kann (dies bestätigten auch die Reinigungsversuche), haben neue Regenfälle den alten Schmutz nicht entfernt, sondern verstärkt.

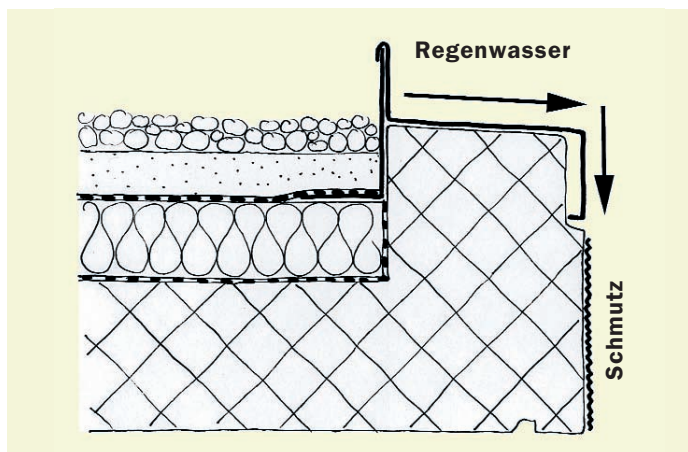
Aus Bild 3 ist ersichtlich, dass das Gebäude ein Flachdach besitzt und dass am Dachrand ein etwa 25 cm breites Blech mit einem leichten Gefälle zur Fassade hin eingebaut wurde. Man erkennt in Bild 3 ausserdem den Grund der Verschmutzungen: Auf dem Blech konnte sich Staub ansammeln, der vom Regen weggespült wurde und über die Fassade nach unten abließ.

Es ist offensichtlich, dass in diesem Fall der planende Architekt ein spezielles Erscheinungsbild des Dachrandes anstrebte. Zur Realisierung seiner ästhetischen Vorstellung hat er eine nicht übliche Konstruktion vorgeschlagen, die den Regeln der Baukunde widerspricht. Diese Regeln besagen, dass die Dachrandbleche eines Flachdachs mit einem Gefälle zur Dachfläche hin oder mit einem äusseren Stehbord geplant werden müssen. Beide Massnahmen bewirken, dass Schmutzwasser nicht zur Fassade, sondern zum Dach hin abfließt. Im vorliegenden Fall hat das Dachrandblech jedoch ein Gefälle zur Fassade hin.

3 Konstruktion des Dachrands an der in Bild 2 markierten Stelle (schematisch).

Die Regeln der Baukunde fordern ausserdem, dass die Dachrandbleche mindestens 30 mm über die Fassade vorstehen. Im vorliegenden Fall sind die Dachrandbleche jedoch bündig mit der Fassade eingebaut.

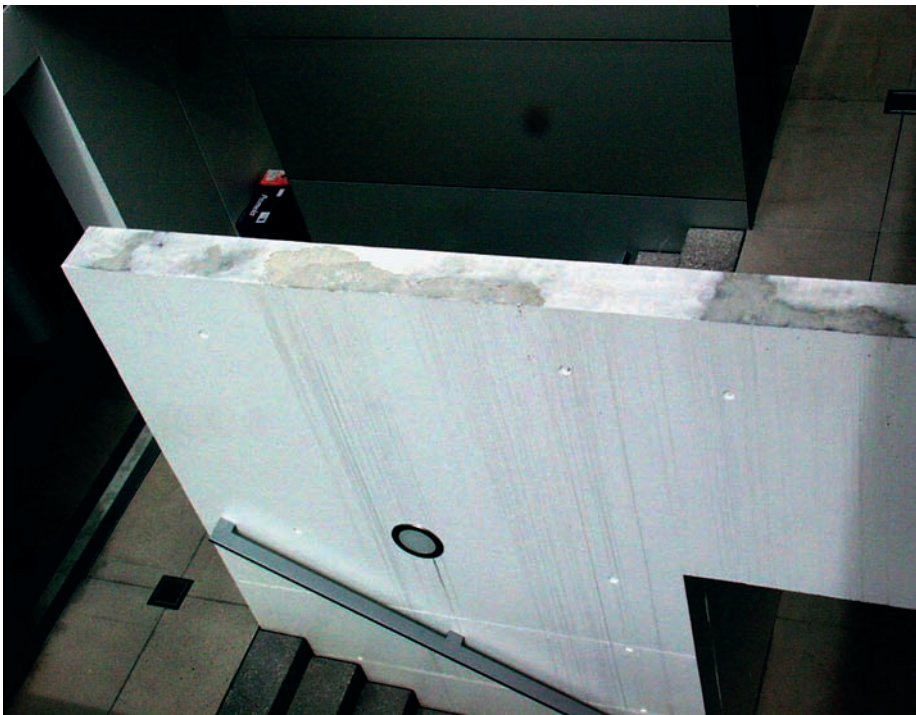
Der Schadensmechanismus zeigt sich auch bei der Aussentreppe des Terrassenhauses (Bild 4). Zwischen den Treppenläufen befindet sich eine weiss angestrichene Betonmauer. Deren Krone wurde ohne Abdeckung ausgeführt, sodass sich auf der horizontalen Fläche Staub ansammeln konnte. Bei Regen bildeten sich schmutzige Pfützen und vertikale Ablaufspuren.

4 Verschmutzungen bei der Betonmauer der Aussentreppe (Abläufer und Pfützen auf der Mauerkrone).
