Fassadensanierung des Johanneums in Neu St. Johann

Bilder Kabé **Über dreissig Jahre nach der letzten Aussensanierung musste die Aussenhülle des ehemaligen Benediktinerklosters in Neu St. Johann wieder instand gestellt werden. Nach umfangreichen Untergrundprüfungen wurde der Kunststoffputz durch einen mineralischen Putz ersetzt und mit einer Organosilikatfarbe gestrichen. In den nachstehenden drei Beiträgen beleuchten – jeweils aus ihrer Sicht – der Architekt, der Farbenlieferant und der Malermeister die Sanierung.**

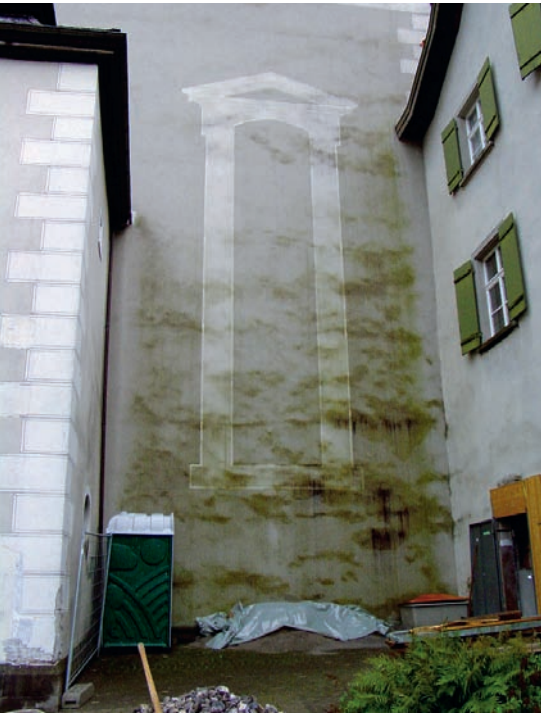
Die Fassade zeigte stellenweise starken Algenbefall.

Der schlechte Zustand der Fassade war durch Haarrisse, Orangenhautbildung, Ablösungen und einen starken Algenbefall offensichtlich. Es wurden zudem Feuchtigkeit und Versalzungen in den Sockelbereichen festgestellt. Der Feuchtigkeitsgehalt des Mauerwerks war auf die verschiedenen Dispersions- und Emulsionsanstriche zurückzuführen,

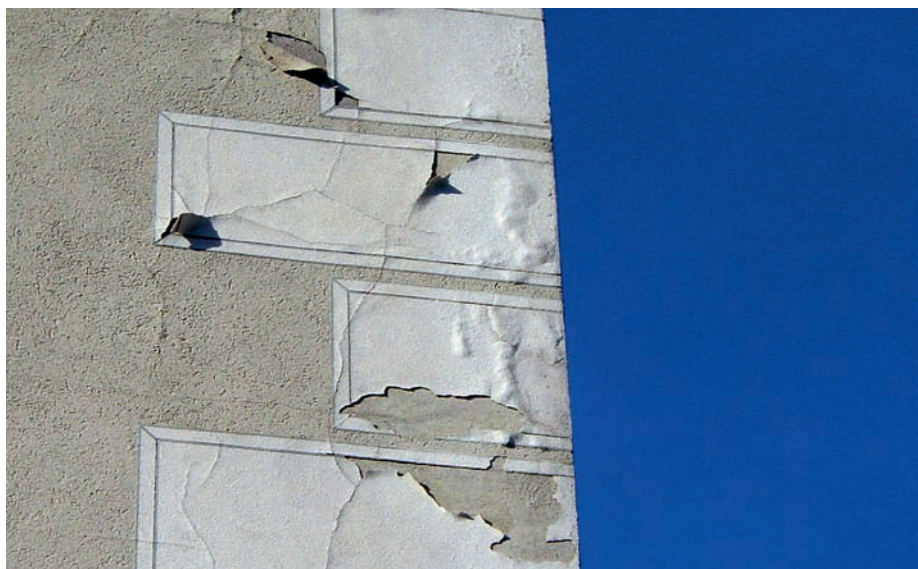
Die aufgemalten Ecklisenen lösten sich grossflächig ab.

Besonderes Flair und fachmännisches Können erforderte auch das Aufmalen der Fenstereinfassungen und der Eckklisenen. Zudem wurden Hunderte von Metern Begleitstriche gezogen.

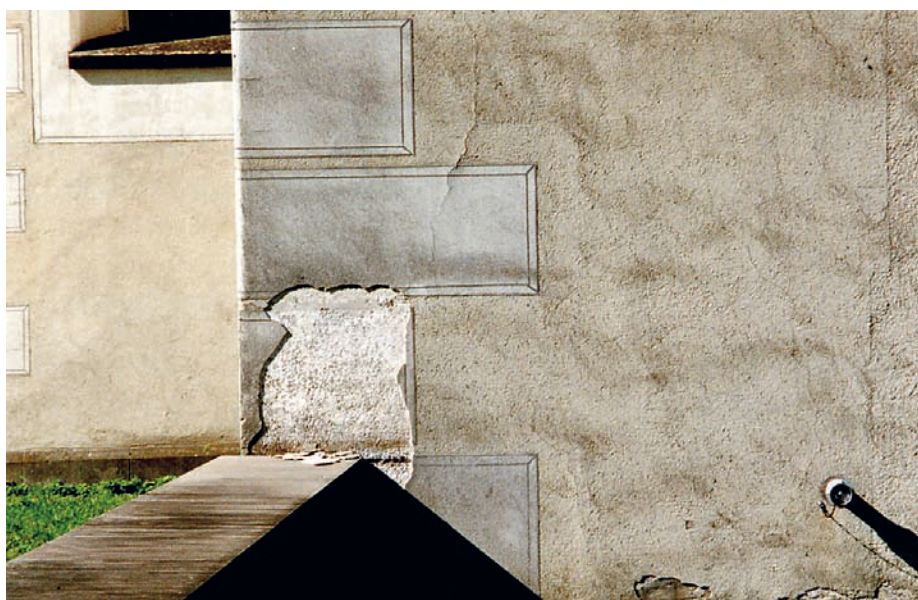
Die Gesamtanlage wurde 1969 letztmals einer Aussenrestaurierung unterzogen. An der Aussenhülle zeigten sich erhebliche Schäden, die durch den bei der letzten Restaurierung verwendeten kunststoffhaltigen Putzaufbau mit der Körnung 2,5 und 1,5 mm verursacht wurden. Der 1969 auf den bestehenden Kieselwurf aufgetragene Putz löste sich grossflächig vom Untergrund ab, was eine umfangreiche Sanierung nötig machte, um die künstlerische und historische Substanz zu erhalten und zu erneuern.

Der 1969 aufgebrachte Kunststoffputz platzte in grossem Ausmass ab.

Der bestehende, kunststoffhaltige Deckputz wurde an der Kirchen- und der Innenhoffassade entfernt und durch einen mineralischen Deckputz ersetzt. An der Ostfassade konnte der bestehende Deckputz partiell ausgetauscht werden. Die gesamte Fassade

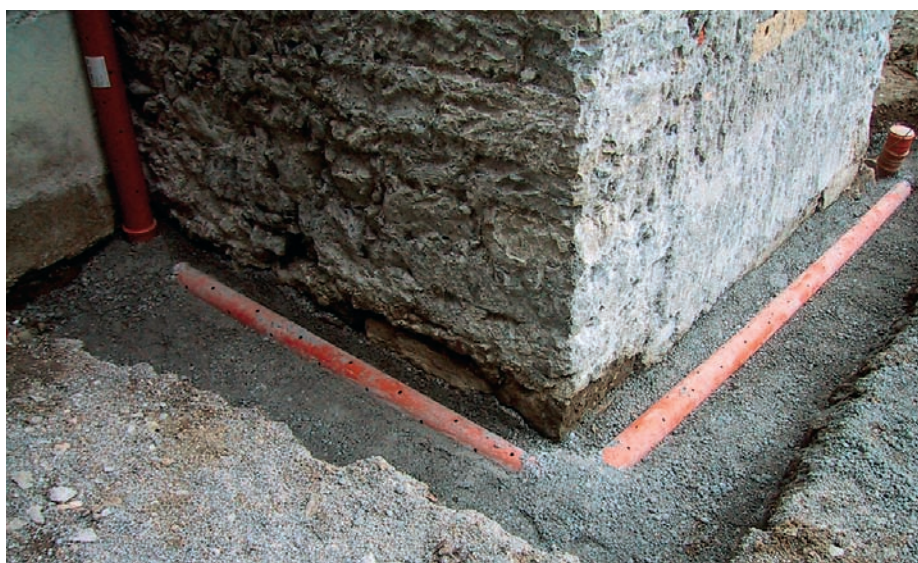
Im Fundamentbereich wurden Sickerleitungen eingebaut, die das Oberflächenwasser vom Mauerwerk fernhalten. (Foto: Wickli + Partner)

Im Fundamentbereich wurden Sickerleitungen eingebaut, um das Oberflächenwasser vom Mauerwerk abzuleiten. Damit konnte das Mauerwerk von der Grundfeuchte entlastet werden. Der Sockelbereich der Kirche bekam einen neuen Putz mit einem für historische Bauten entwickelten Sanierputzsystem.

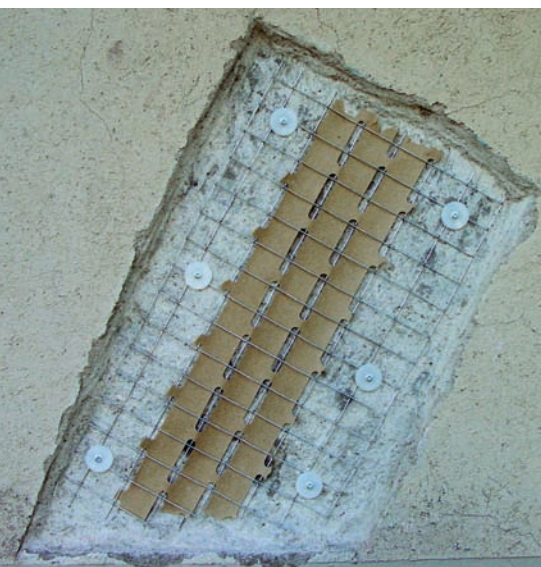
Risse wurden fachmännisch saniert.

Baudynamische Risse in der Fassadefläche wurden mit einem Netzsystem behoben. Darüber wurde vollflächig eine konventionelle Rissanierung aufgeputzt.

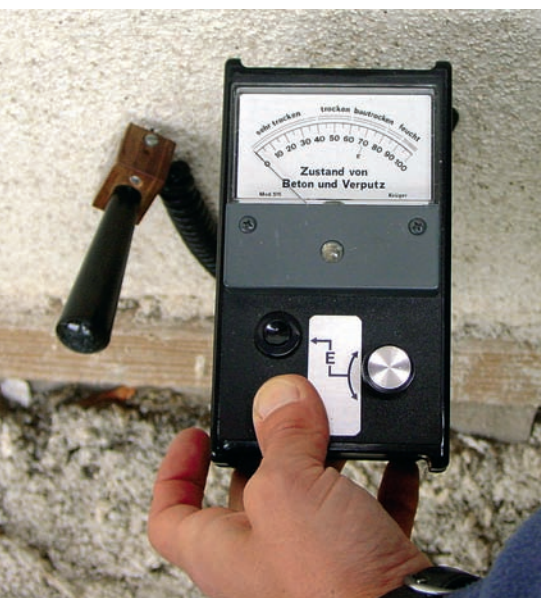
Vor dem Streichen des neuen Verputzes wurde der Untergrund eingehend geprüft, unter anderem auf Feuchtigkeit.

Sockeldeckputz. Es wurden Feuchtigkeitsmessungen sowie Sinterschicht- und Alkalitätsprüfungen vorgenommen.

Die Feuchtigkeit wurde mit einem Krüger-Messgerät (Modell 515) gemessen.
