Aktueller Schadenfall: Durchrostende Kantenschutzprofile

Text und Bilder Walter Schläpfer*

Rostausblühungen im Bereich verzinkter Kantenschutzprofile bei einem Neubau waren Anlass für eine eingehende Prüfung dieses Schadens. Dabei zeigte sich, dass die Ursache nicht nur einen Grund hatte, sondern mehrere. Entsprechend sind zur Sanierung (wie auch zur Prävention) mehrere Massnahmen zu treffen.

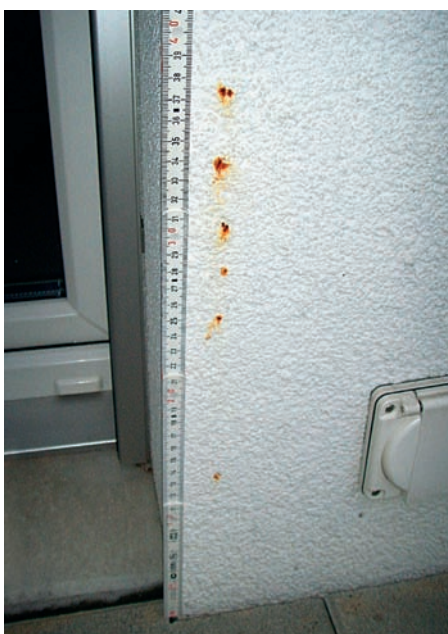
1 Rostausblühungen bei einem Kantenschutzprofil in einem Neubau.

In Bild 1 gut erkennbar sind an der Deckputz-Oberfläche die Rostausblühungen, die in den regelmässigen Abständen der unsichtbaren (unter Putz liegenden) Profilaustanzungen auftraten. Rost entsteht grundsätzlich immer in Zusammenhang mit Feuchtigkeit. Vor diesem Hintergrund erstaunt es, dass in der erdberührten, feuchten Zone des Gebäudesockels praktisch keine sichtbaren Schäden vorlagen, während auf einer Höhe von 30–40 cm, wo in der Regel weder Spritzwasser noch Erdfeuchte einwirken können, das Schadenbild bereits recht ausgeprägt war.

Zur Sanierung (und Prävention) sei beim betroffenen Gebäude empfohlen, alle bestehenden Kantenschutzprofile – ob Rostschäden vorhanden sind oder nicht – auszubauen und die Kanten neu nur mit Grundputzmörtel aufzumodellieren (ohne Profile). Dem vollständigen Entfernen vorhandener Rostspuren ist grosse Aufmerksamkeit zu schenken. Zudem muss der bestehende Fassadenputz vollflächig ausgeglättet und mit einem neuen Deckputz überzogen werden. Dabei ist dem Diffusionswiderstand (s_d -Wert) aller zur Anwendung gelangenden Mörtel grosse Beachtung zu schenken: Der gesamten Beschichtungsaufbau sollte möglichst diffusionsoffen sein. ■

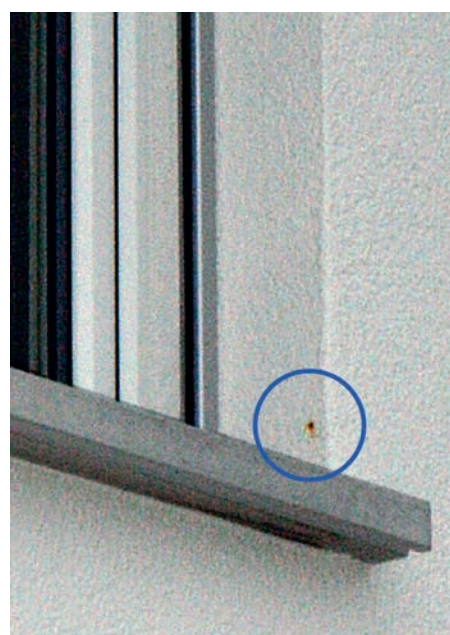
2 Rostflecken auch an einer gut vor Regen geschützten Fensterlaibung.

Bild 2 zeigt eine Fensterlaibung im ersten Obergeschoss über der Beton-Fensterbank der Nordgiebelfassade: Trotz guten konstruktiven Witterungs-

schutzes (Vordach) traten rund 10 cm über dem Fensterbank-Anschluss der Laibung erste Rostausblühungen (im blauen Kreis) auf. Auch dies ist erstaunlich, gelangt dorthin doch relativ wenig und nur äusserst selten Niederschlagsfeuchtigkeit. Folglich kann unmöglich Feuchtigkeit in Form von Meteorwasser allein die Rostschäden verursacht haben.

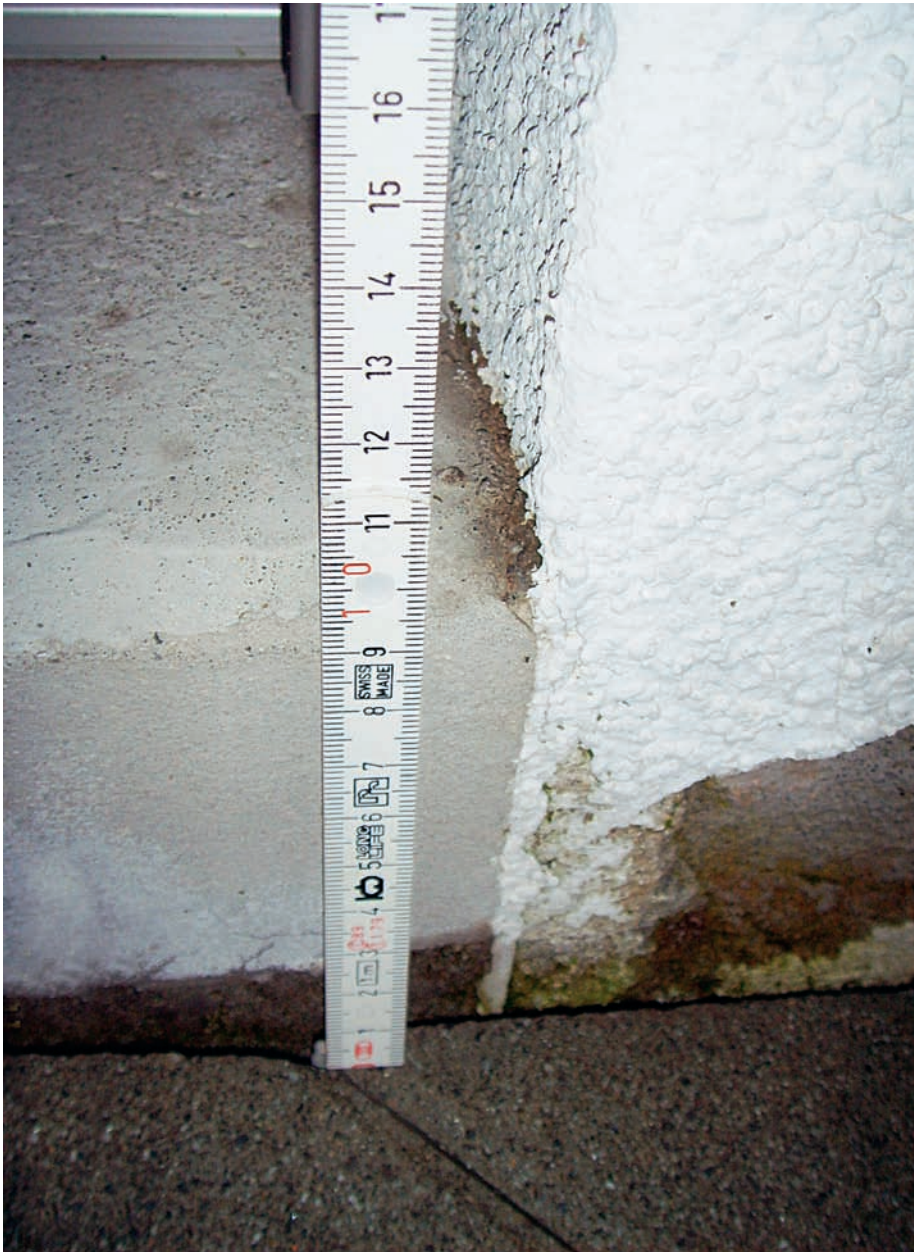
3 Kein Rost im feuchtebelasteten Sockelbereich – der Grund für die Rostausblühungen kann nicht in Feuchtigkeit alleine liegen.

In Bild 3 ist ein feuchtigkeitsexponierter Ort im Spitzwasserbereich der Sockelzone zu sehen. Dort wie auch an einer weiteren untersuchten feuchtebelasteten Stelle traten bis heute keinerlei Rostschäden auf, was die Vermutung erhärtete, dass Feuchtigkeit allein

nicht die Ursache des Schadens sein konnte, sondern dass eine Material-Unverträglichkeit vorliegen musste.

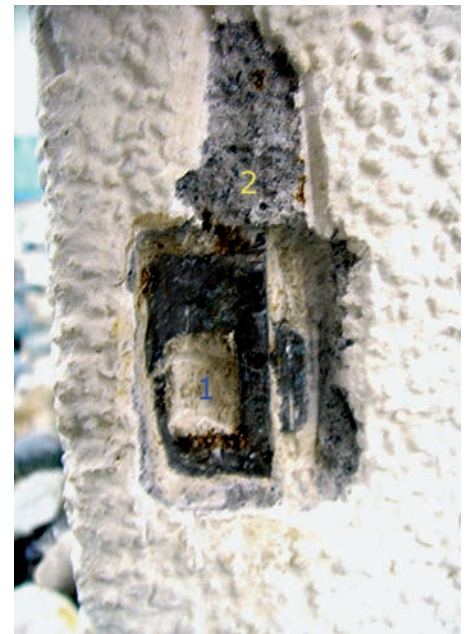
Eine Sondieröffnung an der Westfassade (Bild 4) über einer noch relativ jungen, d. h. erst schwach erkennbaren Roststelle untermauerte den Befund, welche Ursachen mitverantwortlich waren für den Schaden:

- Mit einer blauen Eins bezeichnet ist ein mineralischer Klebemörtel (beige) auf Zementbasis mit haftverbessernden organischen Zusätzen. Mit diesem wurde das Kantenschutzprofil vor dem Verputzen mit Mörtelpatschen am rohen Mauerwerk befestigt und ausgerichtet. →

4 Eine Sondieröffnung zeigt eine der Ursachen für den Rost: den Klebemörtel.

– Die gelbe Zwei bezeichnet den gräulichen Grundputz auf Kalk-Zement-Basis, mit welchem das Kantenschutzprofil und das rohe Mauerwerk überputzt wurden.

Es ist offensichtlich, dass die Rostflecken ausschliesslich in jenen Bereichen auftraten, wo die Profile mit diesem Klebemörtel patschenförmig angesetzt worden waren. Folglich mussten im Klebemörtel Zusätze enthalten sein, welche die Zinkschicht der Profile mit Unterstützung der vorhandenen Restfeuchtigkeit im Mauerwerk und in den Verputzschichten angriffen.

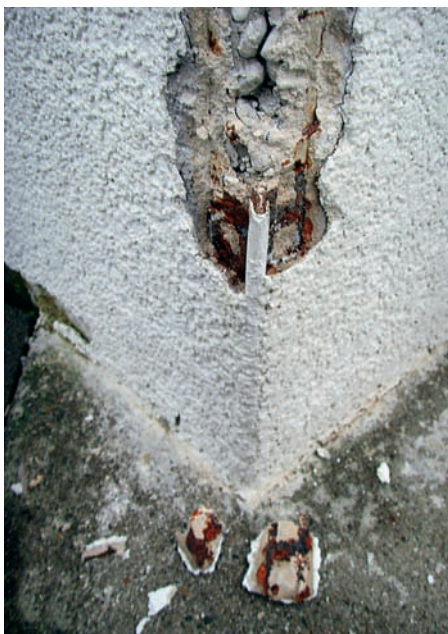
5 Auch bei dieser Sondieröffnung ist die rostfördernde Wirkung des Klebemörtels zu erkennen.

Auch bei einer weiteren Sondieröffnung an der Westfassade (Bild 5) zeigte sich im Bereich des rostenden Profils der beige Klebemörtel.
