Wie Holzkonstruktionen, Gipsplatten und Abrieb harmonisieren

Text Robert Helmy Bilder Walter Schläpfer

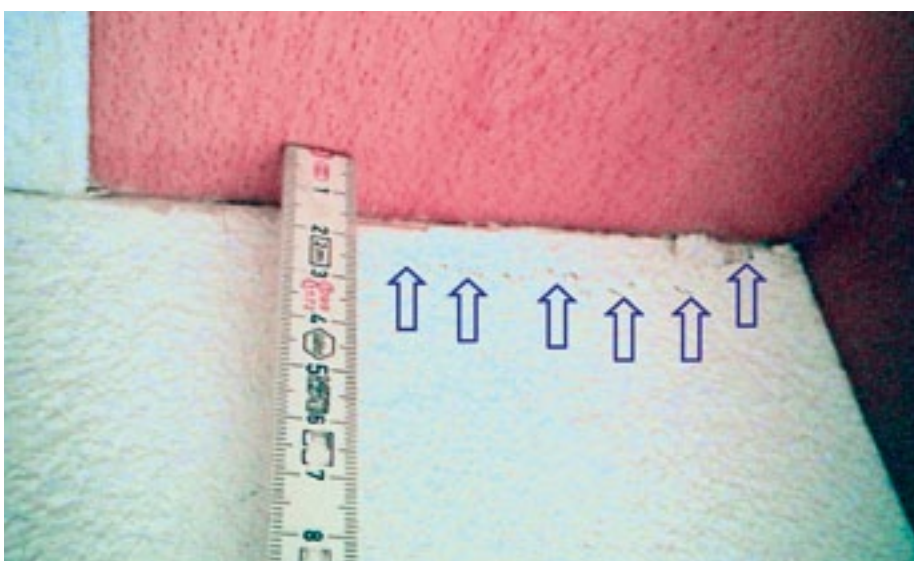
Abbildung 1 zeigt den Verputzanschluss an die Holztreppe-Untersicht. Die Treppenstufen federn unter Belastung etwas ein, was mangels einer vorhandenen Dehn- und Stauchzone im Putzanschluss zwischen Treppenbrett und Wandputz zu sichtbaren Putzabschürfungen (blaue Pfeile) führt.

Der ausgeführte Trennschnitt (Schwedenschnitt) genügt nicht, um das Mass der Einfederung schadensfrei aufnehmen zu können. Hier hätte man eine Stauchzone in Form einer Bewegungsfuge ausbilden sollen oder die

Abbildung 1: Hier hätte man eine Stauchzone in Form einer Bewegungsfuge ausbilden sollen oder die Einfederung der Treppe minimieren müssen.

Einfederung der Treppe minimieren müssen.

Aus Sicht des Experten handelt es sich um einen geringfügigen ästhetischen Mangel, der nachgebessert werden muss. Für den Fehler muss der Planer (Ingenieur/Architekt) hauptverantwortlich gemacht werden. Gemäss Normen der SIA fällt die Planung von Trennschnitten, Bewegungsfugen oder Schattenfugen sowie deren Anordnung und Dimensionierung in seinen Verantwortungsbereich.

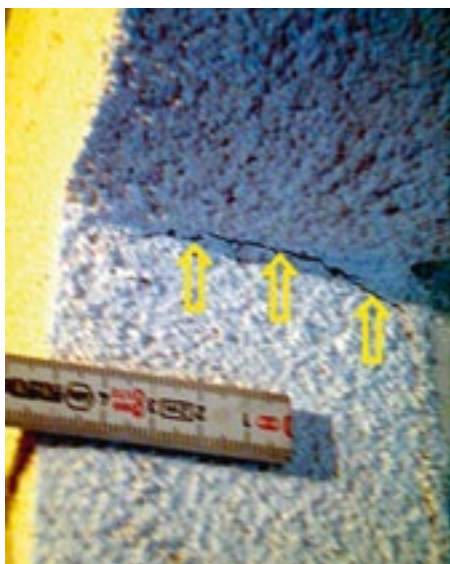
Abbildung 2: In der Innenecke besteht erhöhte Rissgefahr. Ein Trennschnitt (Schwedenschnitt) würde hier zumindest eine «Sollbruchstelle» schaffen.

In der Innenecke zwischen Leibung und Sturz (Abbildung 2) befindet sich in der Beplankung zwangsweise ein Plattenstoss. Dieser Plattenstoss dürfte sich in der Unterkonstruktion der tragenden Holzwerkstoffplatte fortsetzen.

In dieser Innenecke hätte man im Wissen um die erhöhte Rissgefahr einen Trennschnitt (Schwedenschnitt) ausbilden sollen, damit eine «Sollbruchstelle» geschaffen wird, in welcher man dem auftretenden Riss seine Form vorgegeben hätte.

Es handelt sich um einen kurzen Riss mit einer Breite von $>0,1$ mm, weshalb dieser als ästhetischer Mangel zu klassifizieren ist und lokal nachgebessert werden kann. Bezüglich Verantwortung gilt auch hier, dass Trenn-

schnitte, Bewegungsfugen oder Schattenfugen vom Planer hätten vorgegeben werden sollen.

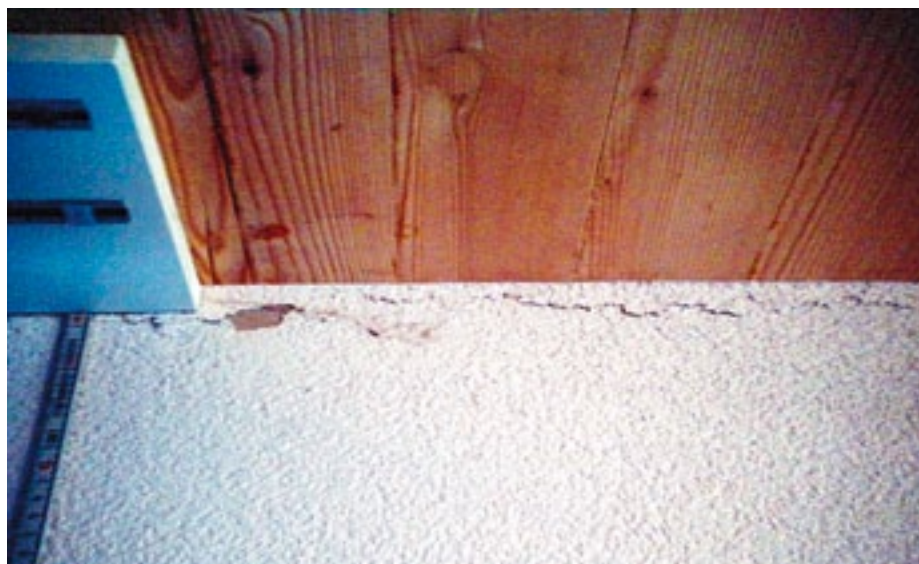
Abbildung 3: Die Zone unmittelbar unter dem Wand-/Deckenanschluss ist anfällig für Abplatzungen und Abscherungen infolge Einfederung und/oder Deformationen der Decke.

Die unbeschichtete Holzdecke (Abbildung 3) ist einer ständigen sogenannten hygri-schen Verformung, das heisst einer Volumenänderung durch Veränderung der Holzfeuchtigkeit unterworfen. Die Holzdecke dehnt sich aus respektive schwindet bei wechselnder Raumluftfeuchtigkeit.

Diesem permanenten Verformungsverhalten hätte man mit einer entsprechenden Anschlussausbildung Rechnung tragen sollen. Ausgeführt wurde aber ein ganz normaler Putzanschluss mit einem nicht immer ganz konsequent ausgeführten Trennschnitt.

Dies führt dazu, dass der Wandputz überall dort, wo direkter Kontakt zur Holzdecke besteht, in Form von Putz-Abplatzungen und -Abscherungen Schaden nimmt. Hier hätte man mit grossem Vorteil bereits in der Beplankung eine Schattenfuge als Dehn- und Stauchzone ausbilden sollen. →

Der Schaden lässt sich, da es sich um einen ästhetischen Mangel handelt, durch eine nachträglich konsequente Trennung der Decke zum Wandputz beheben.

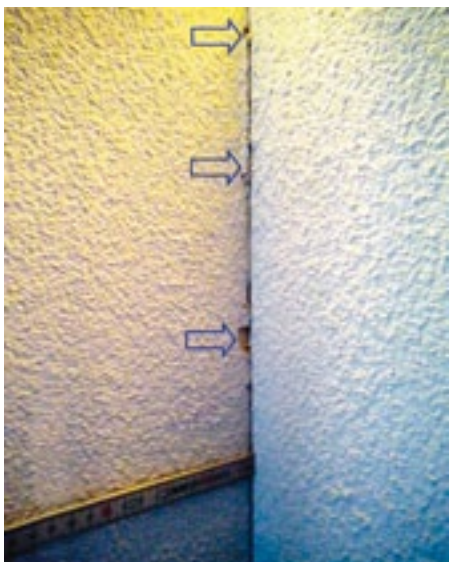
Abbildung 4: In diesen Innenecken fehlen Dehn- und Stauchzonen, welche die Verformungen schadensfrei aufnehmen könnten.

In den Innenecken der einzelnen Wandscheiben und Elementstösse (Abbildung 4) zeigt sich das Verformungsverhalten der tragenden Holzwerkstoffplatte unter den hygrischen Wechselwirkungen ebenfalls. Auch hier ist das Mass des Quellens und Schwindens grösser, als dass ein Trennschnitt von max. 2 mm Breite diese Bewegungen schadensfrei aufnehmen könnte.

Im Sommer, bei Raumluftfeuchtigkeiten zwischen 60 und 80 Prozent, quillt die Holzkonstruktion. Im Winter in der Heizperiode mit 30% Luftfeuchtigkeit schwindet sie.

Das ganze Ausmass dieser Verformungen zeichnet sich bei den Elementstössen und hier in den Innenecken ab. Es ist keine Dehn- und Stauchzone vorhanden, welche diese Verformungen schadensfrei aufnehmen könnte.

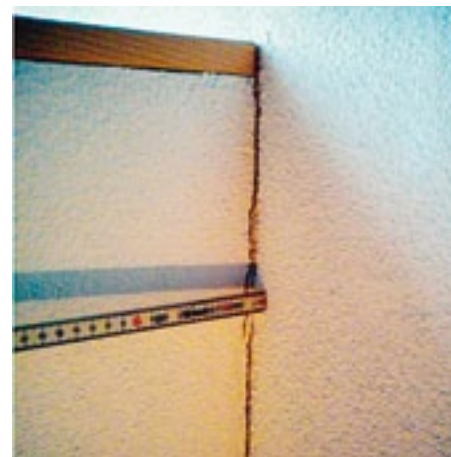
Beim T-Anschluss der Treppenhaus-Brüstung an die tragende Holzwand hat sich ein Riss in der Innenecke gebildet.

Grundsätzlich ist dieser Riss zwischen völlig verschiedenen Bauele-

Abbildung 6: Beim T-Anschluss der Treppenhaus-Brüstung an die tragende Holzwand hat sich ein Riss in der Innenecke gebildet.

menten verständlich und stellt auch keinen Mangel dar, wenn er geordnet verläuft. Im Bereich des Meterblattes (Abbildung 6) sind aber Putzausbrüche erkennbar, die man als ästhetische Mängel klassifizieren muss. Der Trennschnitt wurde offenbar zu wenig konsequent ausgeführt, weshalb der Riss nicht nur in die Sollbruchstelle zu liegen kam, sondern auch noch daneben. Diesen Mangel kann man als Verarbeitungsnachlässigkeit bezeichnen und vom Unternehmer eine Nachbesserung verlangen.

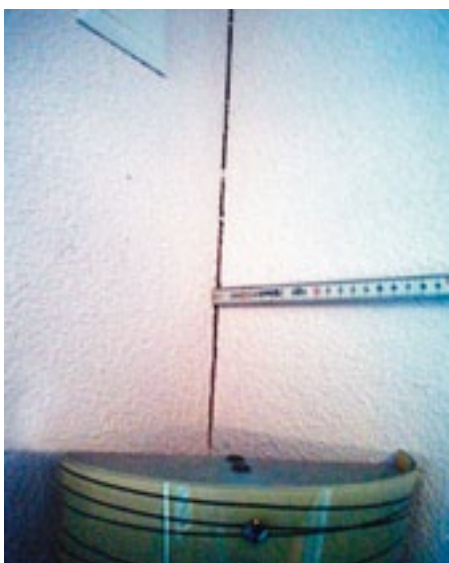
Jeder Bauherr, jede Bauherrin muss wissen, dass Holz ein Baustoff ist, der nie aufhören wird, sich zu verformen. Das kann im Extremfall zu Schattenfugen von bis zu 10 mm führen (Abbildung 5). Solche Fugen müssen als technisches Erfordernis so hingenommen werden. Sie können nicht als Mangel klassifiziert werden.

Abbildung 5: Kein Mangel, sondern eine Notwendigkeit bei einem Holzbau: richtig dimensionierte Schattenfugen.

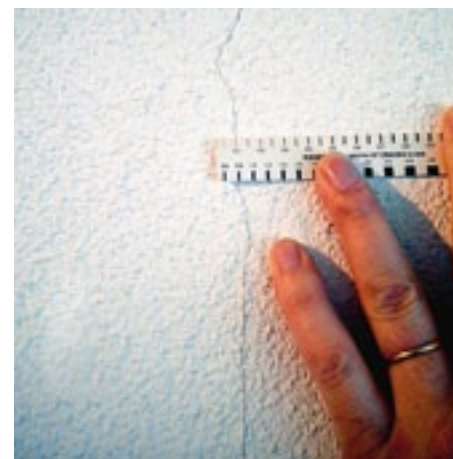
In einem der vier zu beurteilenden Häuser war ein spezieller Wandaufbau Urheber für Rissbildungen entlang dem Plattenformat der Gipsplatten (Abbildung 7). Hier wurde auf die tragende Holzwerkstoffplatte (Brettsperholz, 81 mm dick) zuerst eine 3 mm dicke MDF-Platte vollflächig aufgeklebt und erst anschliessend auf Wunsch der Käuferschaft auch noch eine 12,5 mm dicke Gipsplatte aufgeschraubt. Die Probleme, die man sich mit der Direktmontage der Gipsplatten auf die MDF-Platten einhandeln könnte, hat sie nicht bedacht. Eine MDF-Platte weist eine Massänderung von 0,04% auf, wenn sich ihr Feuchtigkeitsgehalt um 1% ändert. Der entsprechende Wert liegt bei einer Gipsplatte lediglich bei 0,006%.

Abbildung 7: Auf MDF-Platten aufgeklebte Gipsplatten können Rissbildungen entlang dem Plattenformat der Gipsplatten zur Folge haben.

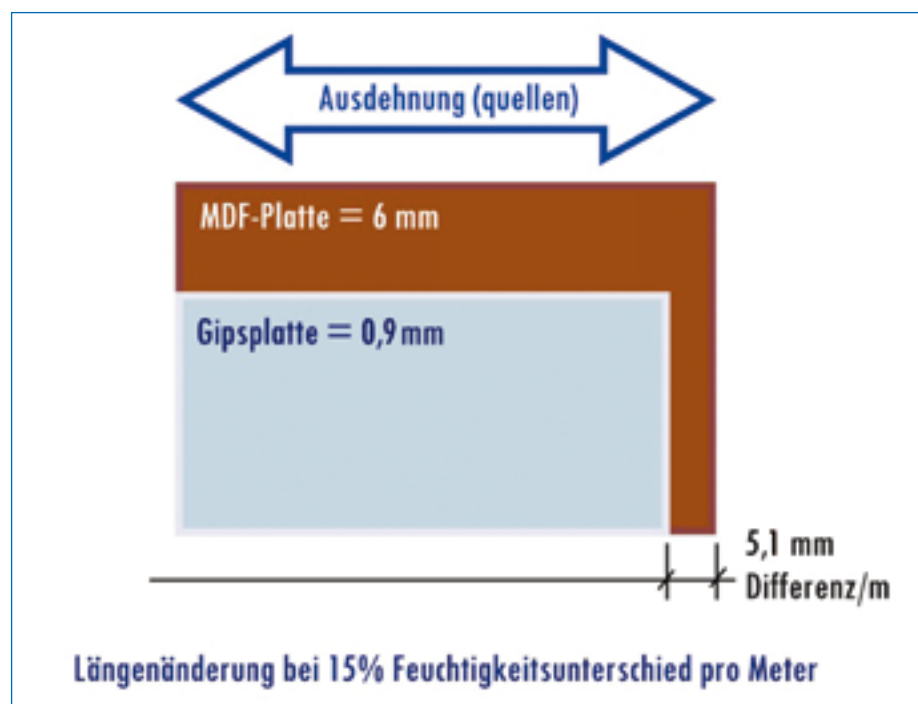
Rechnet man aber aus, welche Auswirkungen eine Änderung der Holzfeuchtigkeit um beispielsweise max. 15% hat, erschrickt man. Unter diesen klimatischen Bedingungen wächst die MDF-Platte pro Laufmeter um 6 mm, die Gipsplatte aber lediglich um 0,9 mm. Pro Meter Wandlänge sind 5,1 mm viel (Abbildung 8). Quillt die MDF-Platte unter der sehr diffusionsoffenen Gipsplatte infolge Feuchtigkeitsänderungen (Raumluftfeuchtigkeit und/oder Wasserdampfdiffusion) auf, zerreißt die Gipsplatten-Beplankung in ihre einzelnen Platten. Die Feuchtigkeitsaufnahme der MDF-Platten wird in diesem Fall durch deren vollflächige Verklebung auf dem Brettsperrholz mit Purbond-Klebstoff mit einer Wasserdampf-Diffusionswiderstandszahl $\mu = 10'200$ begünstigt. Zudem werden die einzelnen Gipsplattenverschraubungen in der harten MDF-Schale auf dem massiven Brettsperrholz wie durch schablonenartige Korsette fixiert, d.h. sie können solcherart keine minimalen Gelenkfunktionen mehr ausüben. Es erstaunt in diesem Zusammenhang, dass selbst die Hersteller von MDF-Platten das Schwinden und Quellen ihrer Platten in der Fläche als «eigentlich vernachlässigbar» einstufen.

Abbildung 8: Bei einem Anstieg der Luftfeuchtigkeit um 15% quillt die MDF-Platte pro Laufmeter um 6 mm, die Gipsplatte aber lediglich um 0,9 mm.
