# Schimmelpilze an Dachuntersichten

Text und Bilder **Marc Göbelsmann\***

**Schimmelpilze an Dachuntersichten sind ein weitverbreitetes Phänomen. Fachleute haben herausgefunden, welche Faktoren zu Schimmelpilzbildung führen. Dieser Artikel präsentiert die Ergebnisse und gibt Empfehlungen für die Sanierung ab.**

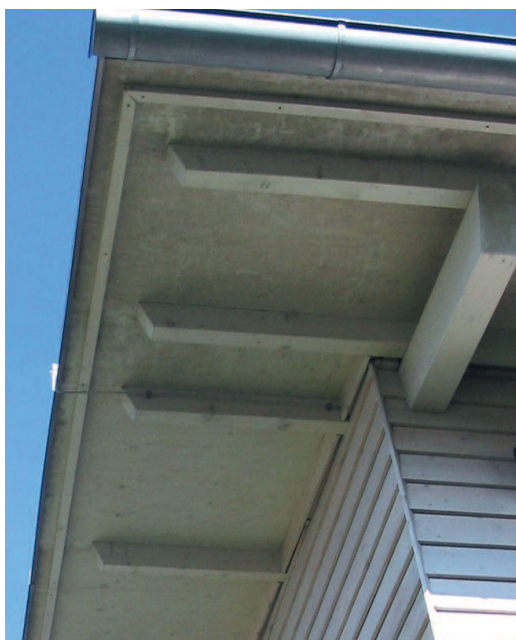
Der geschädigte Bereich der Südostecke und der nahezu schadenfreie südliche Dachüberstand.

Bei der südöstlichen Gebäudeecke weist die Untersicht des Dachüberstandes noch einen intensiven Schimmelpilzbefall auf, während die angrenzende Südseite nahezu schadenfrei ist. Lediglich unmittelbar beim Dachrand sind an der Südseite des Hauptgebäudes Schimmelpilze vorhanden. Das Bild auf dieser Seite zeigt exemplarisch den geschädigten Bereich der Südostecke sowie den nahezu schadenfreien südlichen Dachüberstand.

Die Eckbereiche der Dachüberstände stehen im geringsten Strahlungsaustausch mit der Wand; insofern sind besonders auch dort Schimmelpilze vorhanden. Ebenso sind die von der Sonne am geringsten bestrahlten Bereiche be-

sonders intensiv betroffen, da dort die angereicherte Feuchte tagsüber nur eingeschränkt wieder abgegeben werden kann. Dies betrifft die nach Norden orientierten Fassaden und die beschattete Ostseite des Hauptgebäudes.

Insofern ist es zur Instandsetzung zunächst ausreichend, den vorhandenen Schimmelbefall zu entfernen. Dies kann beispielsweise durch Behandlung der Oberflächen mit einem hochprozentigen Alkohol (Ethanol) erfolgen. Hierbei sind geeignete Schutzmassnahmen zu treffen. Nach Entfernung der Schimmelpilze ist es zur Erzielung einer dauerhaft schimmelfreien Oberfläche erforderlich, die Feuchteanreicherung zu begrenzen und ein fungizides Beschichtungssystem aufzubringen.

In dem geschilderten Fall wäre der nachträgliche Einbau einer Wärmedämmung zwischen Dachschalung und Metalldeckung mit einem hohen Aufwand verbunden. Daher ist hier die alleinige Aufbringung eines fungiziden Beschichtungssystems angemessen. Dazu ist auf die trockene Holzoberfläche zunächst eine fungizid eingestellte Grundierung auf-

zutragen. Gegebenenfalls ist in Abhängigkeit des verwendeten Farbsystems zusätzlich der Auftrag eines Sperrgrundes erforderlich. Die verwendete Deckbeschichtung muss ebenfalls fungizid eingestellt sein, wobei ein Schutz gegen Bläuepilze und Schimmelpilze erforderlich ist.

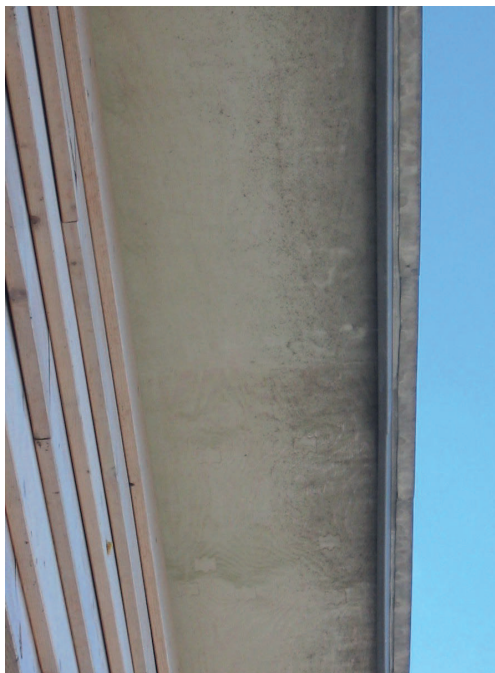
Schadensbild beim nördlichen Dachüberstand.

tensität wiederum abhängig von der Orientierung der jeweiligen Gebäudeseite ist. In besonderem Masse sind beim Nebengebäude die Nord- und Westseite betroffen. Die Intensität der Schimmelpilze nimmt vielfach zur Wand des Gebäudes hin ab.

Das Bild oben zeigt das Schadensbild beim nördlichen Dachüberstand. Hinsichtlich der Dachkonstruktionen wertete der Autor Unterlagen aus und nahm exemplarisch zerstörende Prüfungen vor. Bei beiden Gebäuden ist die Schalung im Bereich des Dachüberstandes aus Mehrschichtplatten (Bau-Furniersperrholz BFU 100G) gefertigt. Die Dicke dieser Platten beträgt 40 mm.
