# Schlagregen und Frost berücksichtigen bei Keramikbelägen

**Wärmedämmverbundsysteme sind eine kostengünstige und bewährte Möglichkeit, Bestandsgebäude thermisch zu sanieren. Meist werden sie mit verputzter Oberfläche ausgeführt, aber auch keramische Beläge kommen zum Einsatz. Letztere bilden eine stabile und wenig verschmutzungsanfällige Oberfläche. Sie bergen aber gewisse Risiken, wie Versuche des Fraunhofer-Instituts zeigen.**

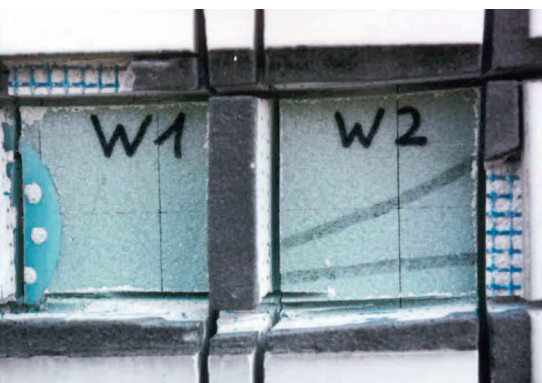
Adhäsionsbruch – zwischen Mörtel und Dämmung – auf der Westseite des Versuchshauses.

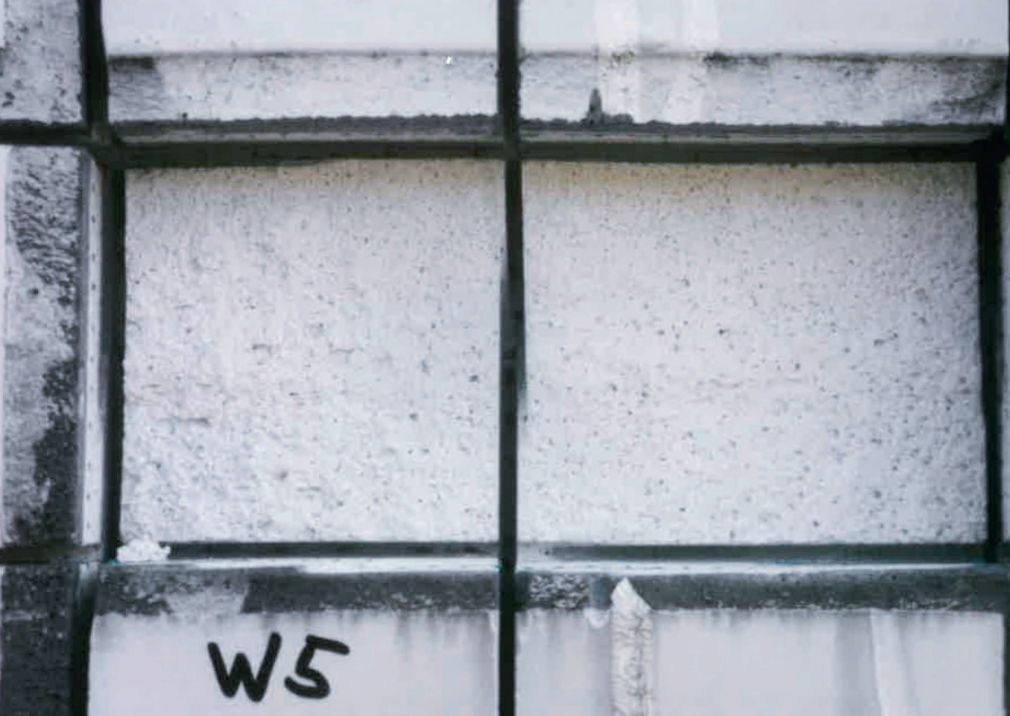
Der Kohäsionsbruch im Mörtel auf der Westseite erfolgte bereits beim Trennschnitt und bei der Vorbereitung zur Messung.

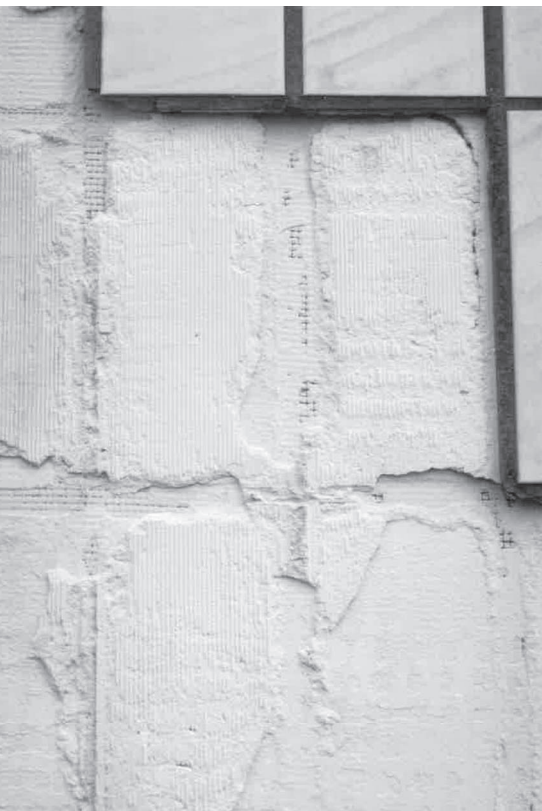
Teilansicht des Frostschadens: Es ist deutlich zu erkennen, dass die Frostschädigung im Bereich der Mörtelfugen, durch die Regenwasser eindringen kann, am stärksten ist.

Diese Veränderung der Mörtel-eigenschaften wurde vermutlich durch die Frosteinwirkung und die wohl langzeitig hohe Mörtelfeuchte verursacht. Dafür spricht auch, dass die w-Wert-Erhöhung im Aussenbereich deutlich stärker aufgetreten ist als im Innenbereich der Mörtelschicht.

WDVS mit keramischen Belägen werden an schlagregenreichen und frostgefährdeten Standorten tendenziell stärker beansprucht als solche mit Putzsystemen. Generell sollten die eingesetzten Verbundmörtel wasserabweisende Eigenschaften mit einem möglichst niedrigen w-Wert aufweisen (nach Möglichkeit  $< 0,1 \text{ kg/m}^2\text{h}^{0,5}$ ), was von den Herstellern in den letzten Jahren zunehmend berücksichtigt wurde. Trotzdem kann die gekoppelte Einwirkung von Schlagregen und Frost über längere Zeiträume zu Schäden führen – insbesondere bei Rissbildungen im Mörtel oder wenn dessen wasserabweisende Wirkung nachlässt. Das Risiko einer solchen vorzeitigen Alterung des Mörtels ist allerdings nur bei Fassaden mit starker Schlagregenbeanspruchung gegeben.

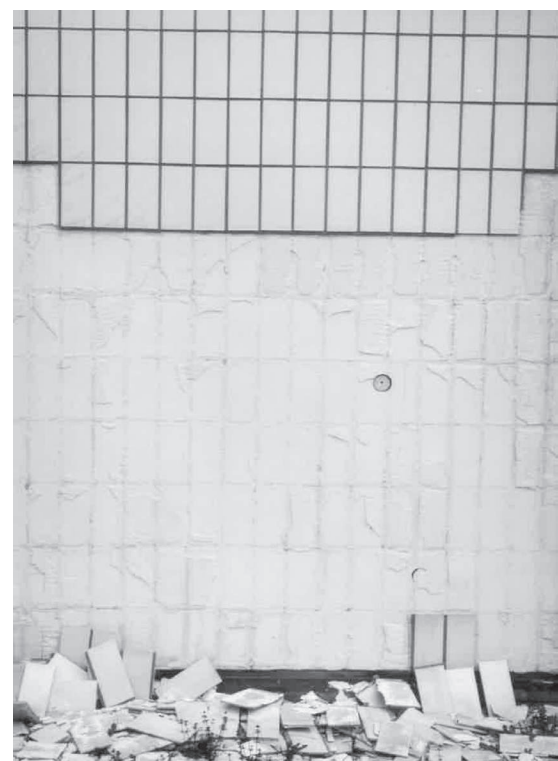
Frostabsprengung der Keramikplatten auf der Westfassade nach neun Jahren Beobachtung am Standort des Freilandversuchsgeländes des IBP in Holzkirchen.

Bei den nach Westen orientierten Versuchswänden sind die Keramikplatten in einem Fall neun Jahre nach der Erstellung grossflächig abgefallen, in den anderen Fällen war die Haftzugfestigkeit des Mörtels deutlich reduziert. Nach den Untersuchungen im April 1996 war der w-Wert des Verbundmörtels bei der geschädigten Wand erheblich angestiegen.
