Kalkstuck fordert Könnerschaft

Originalgetreu wurde die klassizistische Ziegelfassade des ehemaligen Augsburger Hauptkrankenhauses restauriert. Laut Befund erhielt sie mehrere hundert Meter Gesimse, Profile und Lisenen aus durchgefärbtem Kalkstuck. Nun leuchtet die handwerklich aufwendige Fassade wieder kräftig farbig.

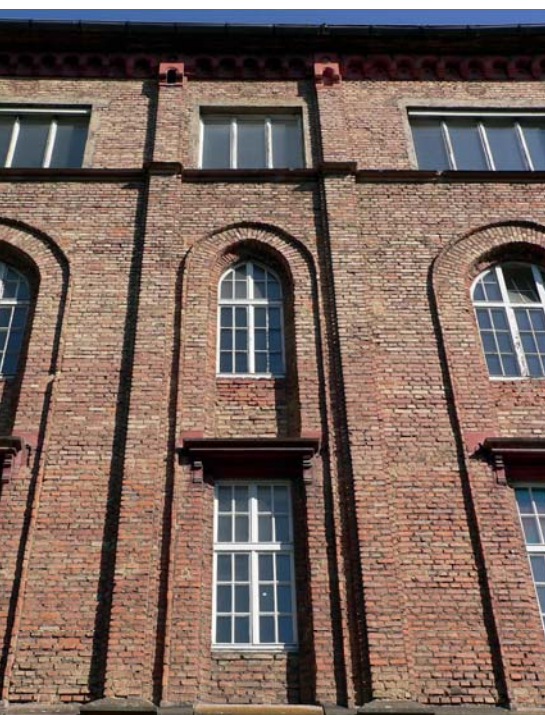
Nach über 150 Jahren waren die Stuckelemente aus Kalk auf der Süd- und Westseite nahezu gänzlich abgewittert.

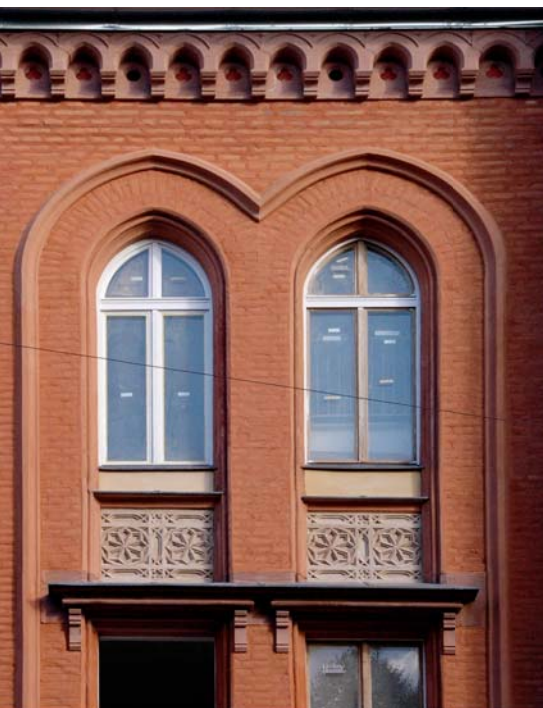
Bild oben:
Leibung, Umrahmung und die ausgebesserten Elemente unter den Fenstern bilden eine stimmige Einheit.

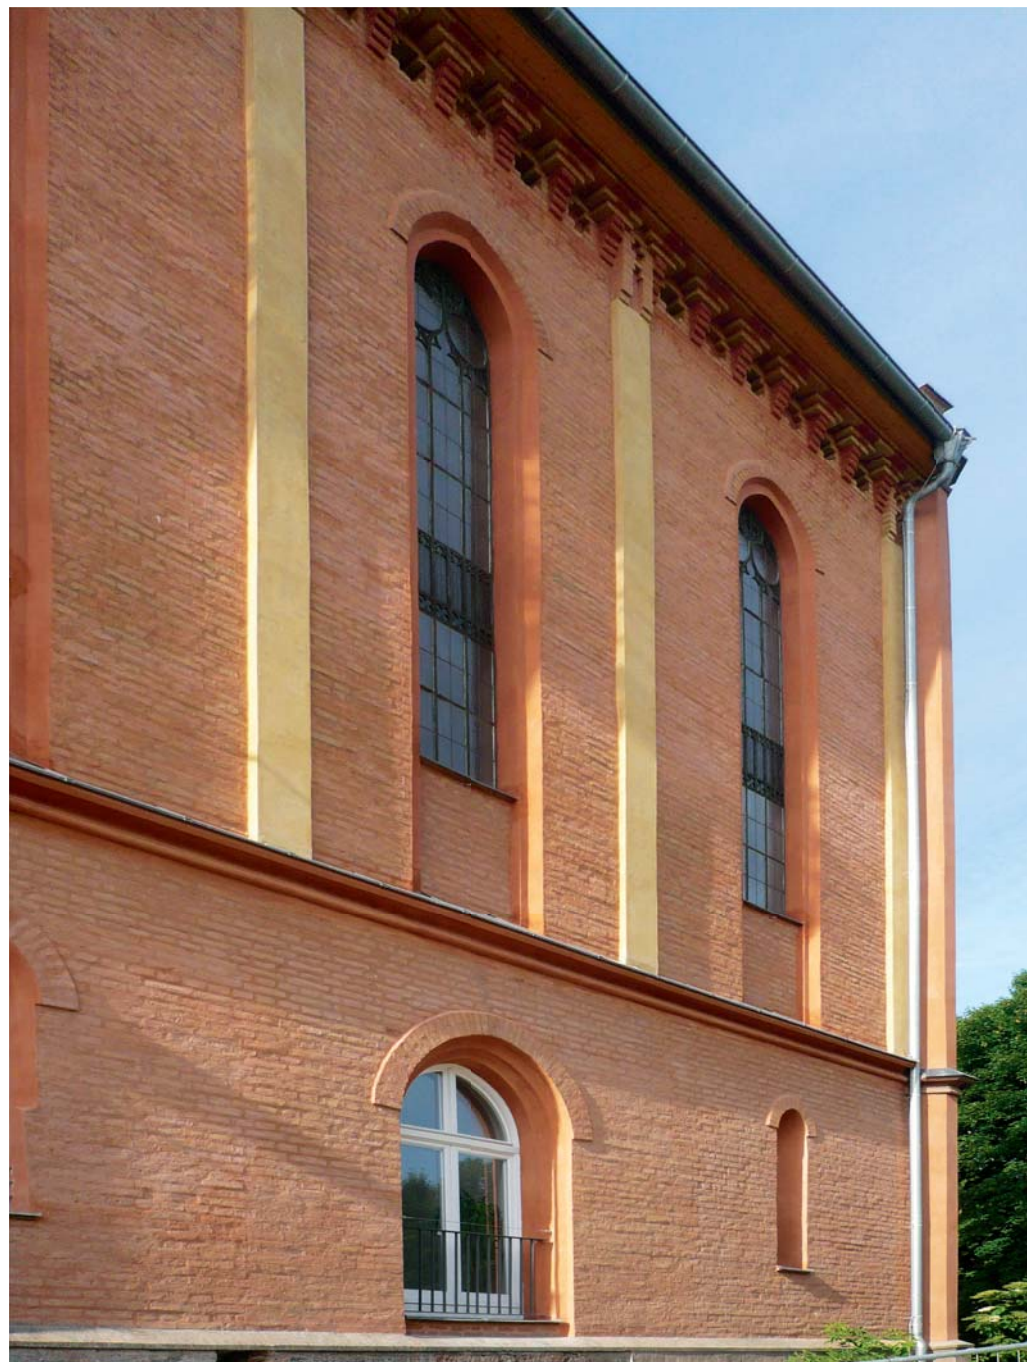
Bild rechts:
Farblich abgesetzte Lisenen gliedern die Fassade.

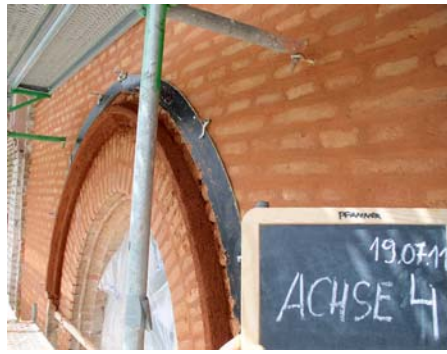
In zwei Schichten wurde der Kalkstuck aufgezogen, zum Teil um vorstehende Ziegel ...

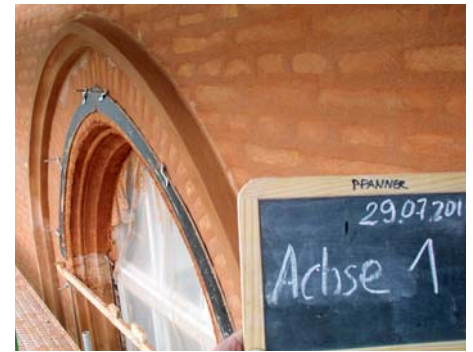
... zum Teil auf profilierte Formziegel.

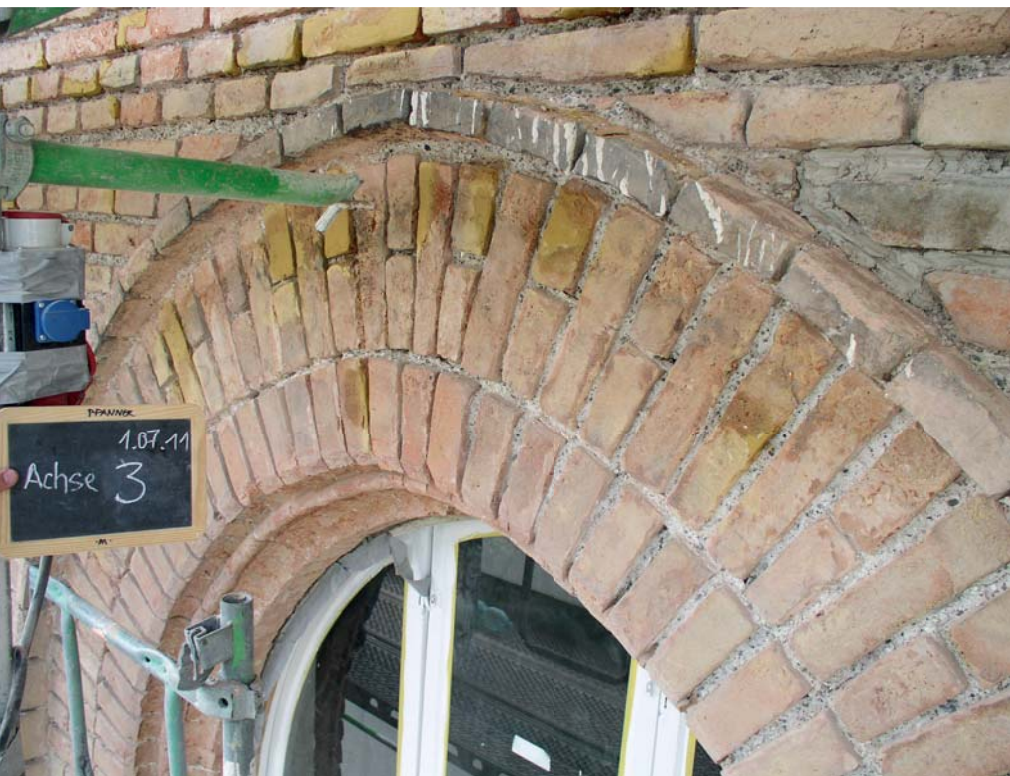
Nach dem wasserlosen Reinigen der Fassade wird frisch verfügt.

Nach Versuchen mit Dampfstrahlen wurde das Ziegelmauerwerk trocken gereinigt. Feuchtigkeit hätte Salze aus dem Untergrund an die Oberfläche gebracht. Zuerst wurden die Fugen mit Mörtel

0 bis 4 mm saniert. Nach Vornässen mit der Spritze, Eintragen des pigmentierten Mörtels und Anziehen wurden die leicht erhabenen Fugen mit dem feuchten Schwamm abgewaschen und ein Teil des Mörtels auf die Ziegel verteilt. So entstand das historische, einheitliche Bild, in dem die Fugen minimal erhaben sind und die Ziegel wie lasiert erscheinen.
