Vorstehende Aufwölbungen im Fassadenputz

Text und Bilder **Max Kistler**

Ein ungewöhnliches Zusammenspiel zwischen Planer, Bauherr und Unternehmer führte zu einer Anomalität im Fassadendeckputz, die sich zu einem höchst komplexen Fall entwickelt hat. Was wurde falsch gemacht und wie hätte man es besser machen können? Der nachfolgende Beitrag ist aus dem ISK-Tagungsband.

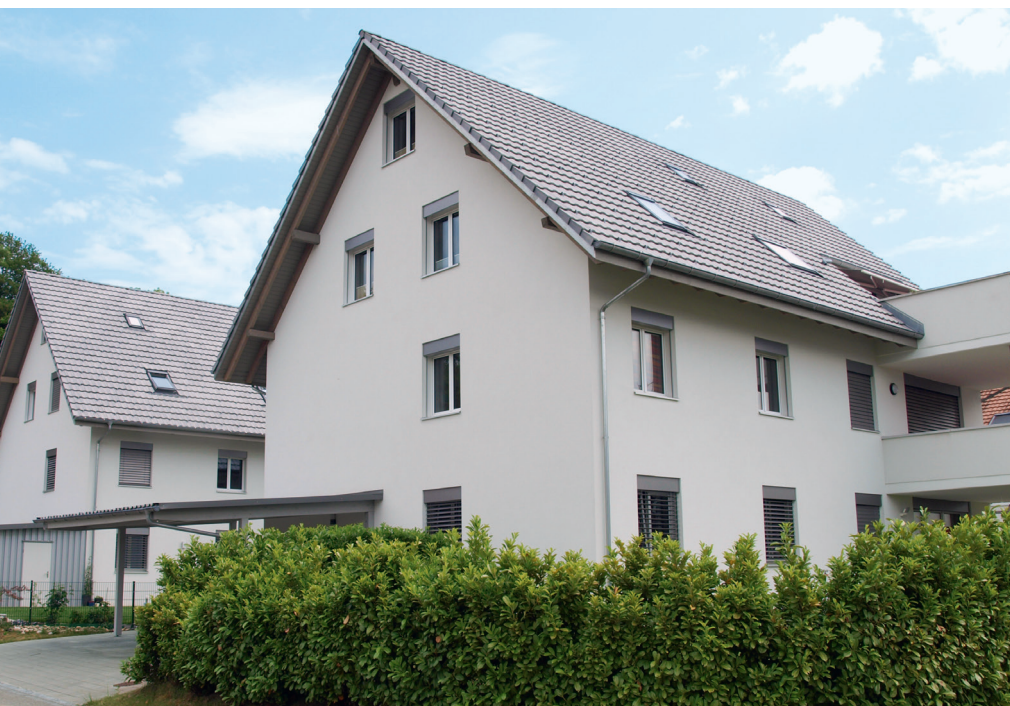
Bild 1: Die Fassadenflächen sind grundsätzlich durch einen guten Witterungsschutz geschützt.

Eine Anomalität im Fassadendeckputz wurde an zwei Objekten (Bild 1) in der Nordwestschweiz festgestellt, einer Gegend mit keinen aussergewöhnlichen Wetterbedingungen oder erwähnenswerten Ausseneinflüssen.

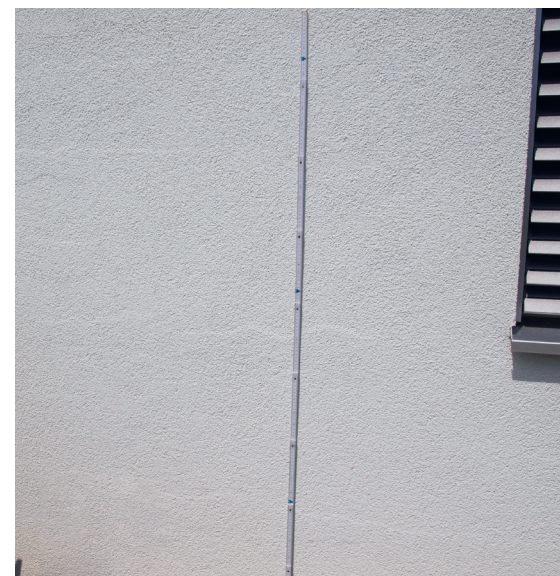
Bild 2: Die wellenförmigen Aufwölbungen sind nicht nur im Streiflicht sichtbar.

Fertigstellung unregelmässig auftretende, vorstehende Aufwölbungen zu erkennen. Die Unregelmässigkeiten zeigen sich in einer Breite von 5 bis 12 cm, abwechselnd auf einer Länge von 100 bis 400 cm sowie in der Höhe von 25 bis 50 cm (Bild 2).

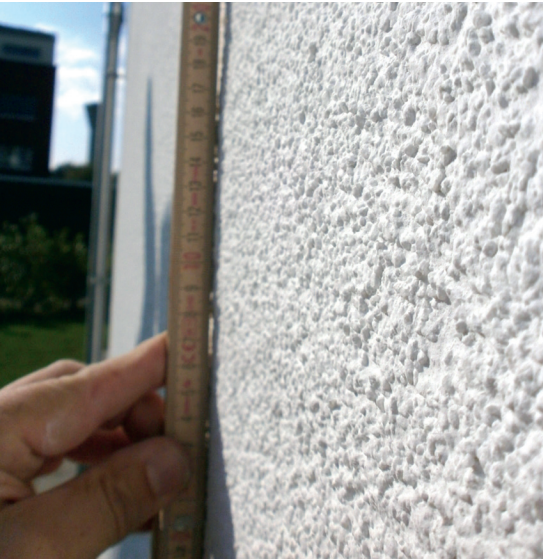
Bild 3: Beispiel für die Aufwölbung des Deckputzes.

Bei einer Nahaufnahme (Bild 3) ist die durchgehend homogene Deckputzstruktur zu erkennen. Es ist davon auszugehen, dass die Aufwölbung des Deckputzes nach der Fertigstellung entstanden sein muss.

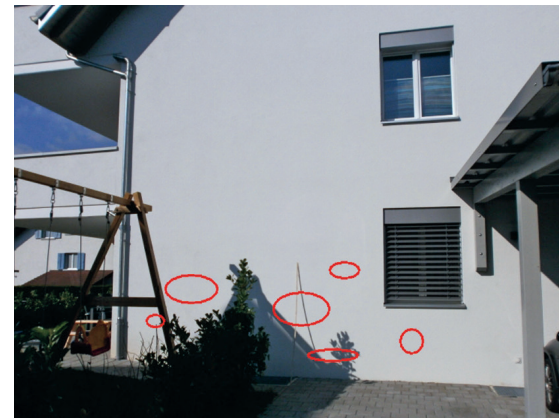
Fassadenputz: Nach Prüfung mit dem Flächenresonanztaster sind diverse Hohlstellen im Fassadenputz erkennbar (siehe Bild 4, rote Markierungen). Um weitere Erkenntnisse zu erlangen, wird entschieden, im Bereich einer Aufwölbung den Deckputz auf einer Fläche von etwa 20×20 cm zu entfernen (Bild 5). Beim Anschneiden der Probeöffnung löst sich die Putzschicht von 3 bis 5 mm leicht ab. Eine Schichtentrennung im Leichtgrundputz wird festgestellt.

Die Applikation eines Leichtgrundputzes auf porosierten Ziegel- oder Leichtbetonsteinen wird in der Regel leicht vorgespritzt, die zweite Lage nass in nass aufgetragen. Eine zu lange Standzeit der ersten Lage kann zur Bildung einer Sinterschicht führen, die die Haftfähigkeit der zweiten Schicht vermindert.

Dies könnte hier die Hohlstellen beziehungsweise den Kohäsionsbruch im Leichtgrundputz verursacht haben.

Bild 4: Hohlstellen im Fassadenputz.

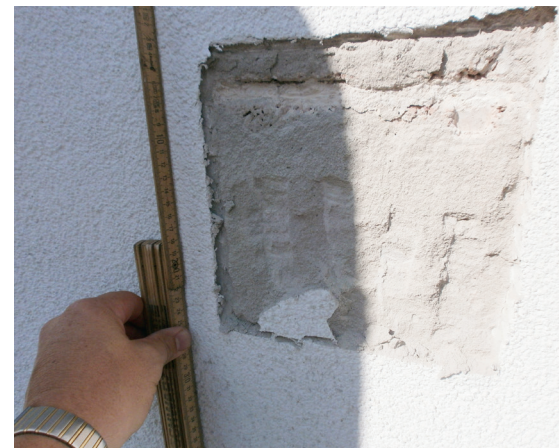
Bild 5: Entfernung des Deckputzes.

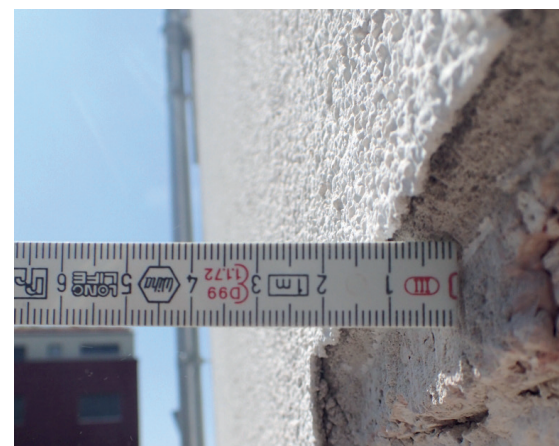
Gemäss SIA 242 Verputz- und Trockenbauarbeiten liegen die Schichtdicken für Grundputze aussen bei ≥ 15 mm. Im technischen Merkblatt des Herstellers wird auf porosierten Ziegel- und Leichtbetonsteinen eine Auftragsstärke von mindestens 18 bis 20 mm verlangt. Der Ziegelhersteller verlangt eine Mindestschichtdicke von 20 mm. Die Vorgaben des Ziegelherstellers sind in diesem Fall einzuhalten. Die Messung jedoch zeigte, dass die Gesamtschichtdicke (inkl. Deckputz) an der Probeöffnung max. 10 mm betrug (Bild 6).

Bild 6: Die Gesamtschichtdicke (inkl. Deckputz) an der Probeöffnung beträgt max. 10 mm.

Die Verputzarbeiten (Grundputz) wurden zweischichtig und nicht nass in nass in der vorgeschriebenen Schichtstärke ausgeführt. Die geforderte Mindestputzdicke des Grundputzes von 20 mm wurde mit 10 mm Dicke für Grund- und Deckputz stark unterschritten. Das fehlende vollflächige Putzbewehrungsgewebe, wie es von den meisten Putzherstellern für hochdämmende Einsteinauerwerke empfohlen wird, wurde nicht ausgeführt. Deshalb entsprechen die Verputzarbeiten nicht der Norm SIA 242 Verputz- und Trockenbauarbeiten.

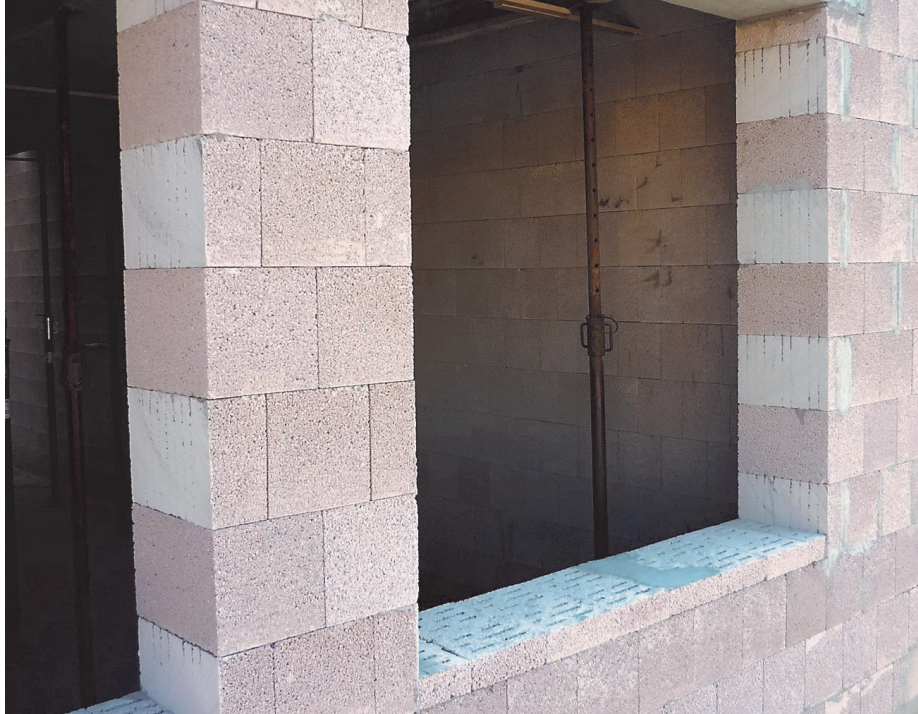
Bild 8: Plansteinmauerwerk.
(Bild: Bisotherm GmbH,
Mülheim-Kärlich)

Vergleicht man die Fugenbilder des Systemherstellers mit denen des Rohbaus (Bild 8 und Bild 9) ist zu erkennen, dass das Systemmauerwerk durch die Verklebung der Lagerfugen mit Dünnbettmörtel (1 bis 3 mm) und den knirsch gestossenen Stossfugen keine Mörtelfugen aufweisen. An den Mehrfamilienhäusern wurde das Mauerwerk konventionell mit Mörtelfugen ausgeführt.

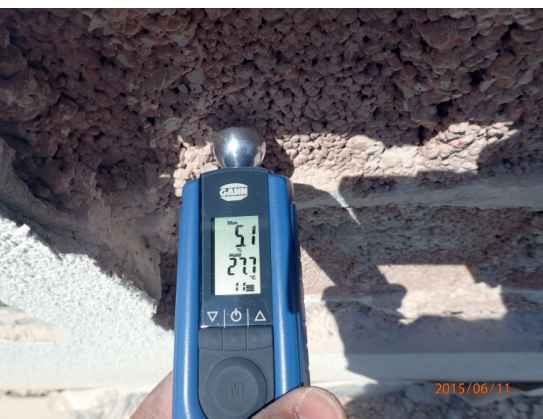
Gemäss SIA 242 Verputz- und Trockenbauarbeiten sollte der Richtwert des Feuchtegehalts von 4 Masseprozent für die Verputzarbeiten nicht überschritten werden (Messung siehe Bild 7).

Bild 7: Das Feuchtemess-
gerät GANN-Hydromette
zeigte 4,6 bis 5,1 Masse-
prozent Feuchtigkeit.

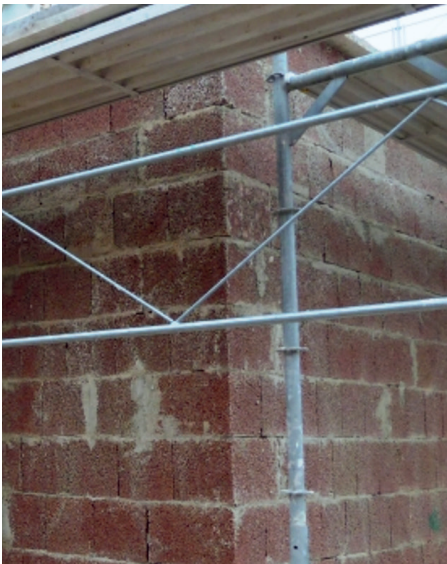
Hier wurde jedoch statt des wärmedämmenden Dünnbettmörtels ein Leichtmauermörtel LM 5/21 (≥ 5N/mm²) verwendet. Das bedeutet, dass

die Lagerfugendicke statt 1 bis 3 mm bei Verarbeitung mit Dünnbettmörtel nun 12 bis 20 mm mit LM 5/21 beträgt. Das Mauerwerk mit Dünnbettmörtel sollte in der Festigkeitsklasse 2 liegen sowie eine Druckfestigkeit von ≥ 1,8 N/mm² aufweisen (DIN EN 1996-3/NA Tabelle A-9).

Bild 9: Rohbau
(Bildquelle: A. Zimmermann,
Stockwerkseigentümer)

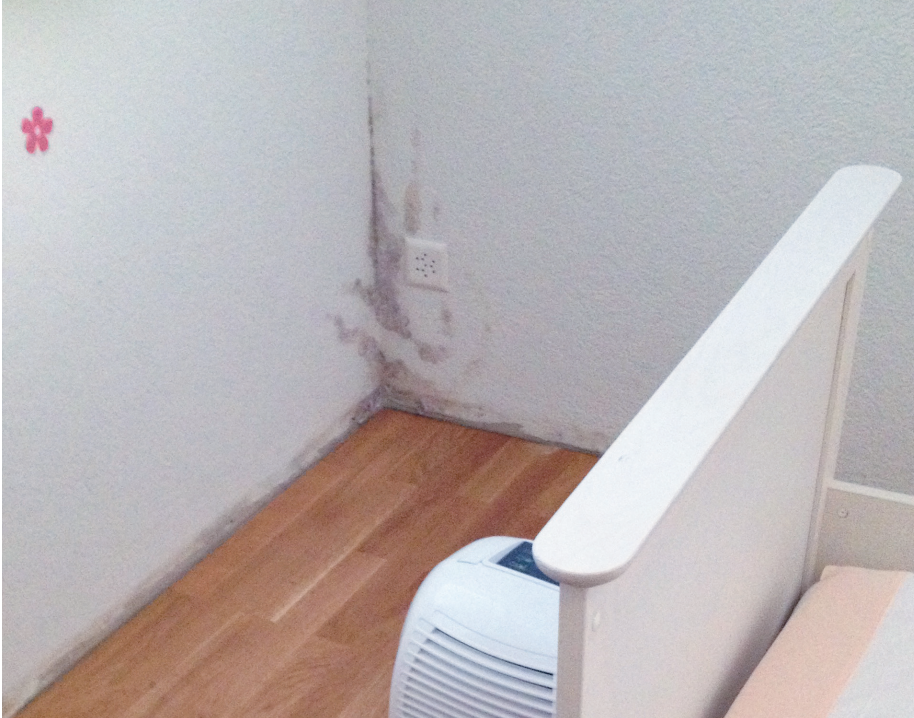
An diesem Objekt muss davon ausgegangen werden, dass zum Zeitpunkt der Verputzarbeiten im Inneren das Mauerwerk sowie die Betondecken zu feucht waren. Zum Zeitpunkt der Bauteilöffnung stürzte in der Wohnung im Erd-

geschoss eine Weissputzdecke ab. Zudem wurden diverse Schimmelpilzbildungen in den Raumecken der Aussenwände festgestellt (Bild 10). Aufgrund der Ergebnisse der folgenden Materialuntersuchungen muss davon ausgegangen werden, dass das Mauerwerk sowie die Betondecken beim Verputzen zu feucht waren. Die Materialkomponenten sind witterungsgeschützt auf der Baustelle zu lagern und im verarbeiteten Zustand bis zum Auftragen der Putzschichten zu schützen. Diesen Vorgaben des Materiallieferanten wurde nachweislich nicht Folge geleistet.

Bild 10: Haus 2,
Wohnung im EG mit
Schimmelpilzbildung.
