# Hohlstellen im Verputz beim Anschluss der Decke an die Wand

Text und Bilder Jörg Kradolfer

**Hohlklingende Stellen am Wandputz veranlassten einen Hauseigentümer, eine Expertise in Auftrag zu geben. Dabei stellte sich heraus, dass Staub auf dem Untergrund die Haftung des Verputzes gemindert hatte. Der Staub war während einer nachträglichen Bearbeitung des Anschlusses aufgrund eines Mangels entstanden, den der Gipserunternehmer zu Recht angezeigt hatte.**

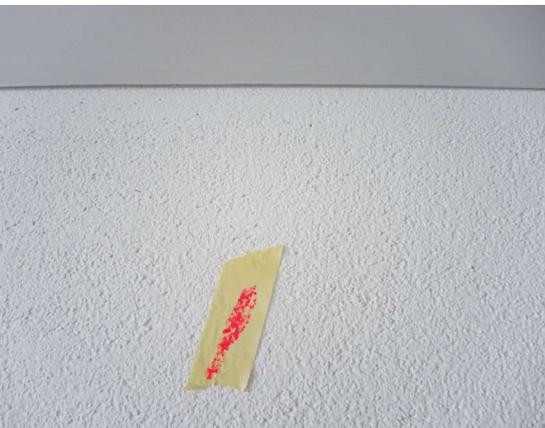
Bild 1: Der Bauteilübergang zwischen Betondecke (Weissputzdecke) und Backsteinwand mit Abriebstruktur ist mit einem «Schwedenschnitt» optisch sauber getrennt. In diesem Bereich lassen sich keine Risse feststellen. Zur Überprüfung und Ursachenermittlung wurden an dieser Stelle die Putzschichten bis auf den Untergrund entfernt.

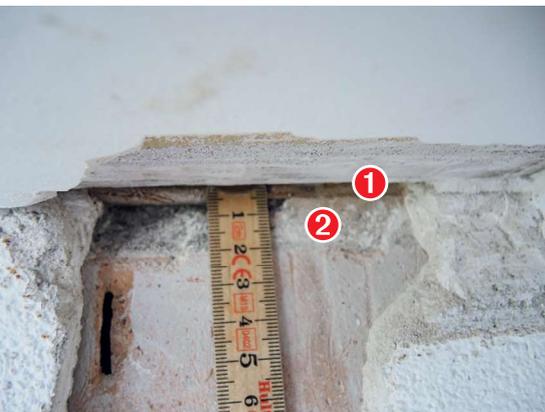
Bild 2: Anschlussdetail einer tragenden Backsteinwand:

- Trenn/Gleitlager aus Kork, Stärke circa 6 mm (Nummer 1 auf dem Bild)
- 2 Mörtelglatzstrich, Höhe circa 15 mm (Nummer 2)
- Es fällt auf, dass das Trennlager «vertieft» in der Betondecke liegt.

- Bei der Ausbildung des Decken-/Wandanschlusses wurde das Trennlager in der Höhe «zu tief» eingebaut (Lage innerhalb Betondecke). Das Trennlager wurde nachträglich freigelegt und der Backstein der obersten Steinreihe mit einer «Flex» bearbeitet. Spuren dieses Schleifvorganges sind am Untergrund sichtbar.
- An der entfernten Putzscherbe ist rückseitig eine Staubschicht festzustellen, die sich als Trennschicht ausgewirkt hat. Dadurch besteht ein Haftungsproblem der Grundputzschicht am Untergrund.
- Die Trennung der Putzschichten zwischen den Bauteilen Decke und Wand ist nicht durchgehend durch alle Putzschichten vorhanden.

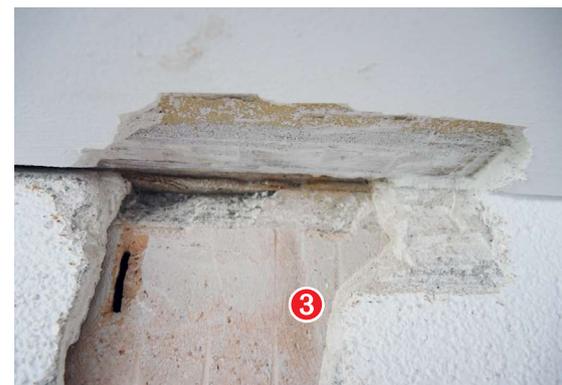
Bild 3.

Bild 3: Aufgrund der Position des Trennlagers kann davon ausgegangen werden, dass dieses nach dem Ausschalen der Betondecke nicht sichtbar war und nachträglich freigelegt wurde. Im obersten Bereich an der Backsteinober-

fläche sind Schleifspuren sichtbar (Nummer 3), was ebenfalls darauf hindeutet, dass hier vor dem Verputzen der Untergrund bearbeitet worden ist.

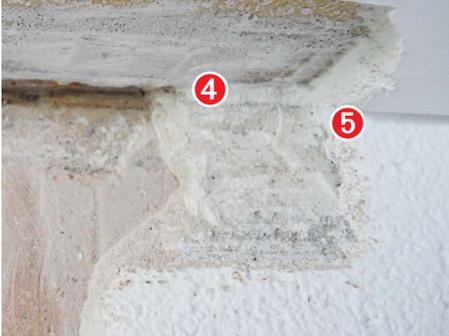
Bild 4.

Bild 4: Es ist keine durchgehende Trennung (durch alle Putzschichten) vorhanden. Der «horizontal» ausgeführte Trennschnitt zwischen Wandgrundputz und Betondecke wurde nachträglich mit Deckenweissputz verfüllt (Nummer 4). Der «vertikal» ausgeführte Trennschnitt zwischen Deckenweissputz und Wandputz ist nur oberflächlich vorhanden (Nummer 5).

- Die hauptsächliche und naheliegende Ursache für die vorliegenden Putzhohlstellen im oberen Wandbereich ist ein mangelhaftes Haftungsvermögen der Grundputzschicht am Untergrund (Backsteinmauer), ausgelöst durch den nicht sauberen (nicht staubfreien) Untergrund.
- Durch die vorliegende Ausführung der Trennschnitte beim Decken-/Wandanschluss (Schwedenschnitte) kann es in Folge von Verformungen zu einem vertikalen Krafteintrag auf die Wandputzschichten gekommen

sein. Dies kann zusätzlich zur Bildung der Putzablösungen beigetragen haben. In welchem Masse hier die Ausführung der Trennschnitte für den Schaden ausschlaggebend war, ist angesichts der genannten Haftungsprobleme fraglich.

Weiter hatte man die Trennschnitte der Putzschichten beim Decken-/Wandanschluss nicht konsequent durchgehend ausgeführt. ■

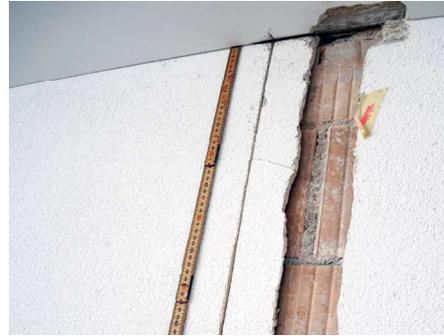
Bild 5.

Bild 5: Die Putzschicht hat sich vom Untergrund abgelöst. Im oberen Wandbereich bis circa 0,6 m unterhalb der Decke konnte die gesamte Putzschicht rückstandsfrei von der Backsteinwand entfernt werden.

Bei der Ausführung bekam dann aber Grundsätzliches nicht die nötige Beachtung: Die durch die Nachbearbeitung entstandenen Verunreinigungen an den Wänden hätten entfernt werden müssen, damit der Verputz auf dem Untergrund haften kann. Dies wurde nicht gemacht und der Gipser übersah es zudem bei der Untergrundprüfung.

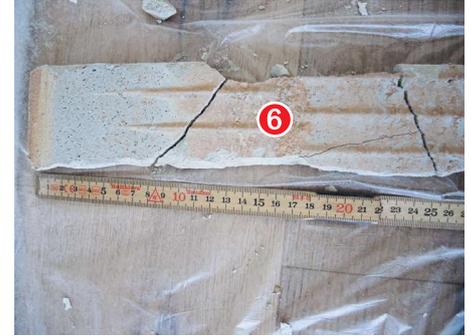
Bild 6.

Bild 6: An der abgelösten Putzschicht (Putzscherbe) sind rückseitig anhaftende rötliche Rückstände erkennbar (Num-

mer 6). Bearbeitungsspuren am Untergrund sind als heller Streifen sichtbar. Unterhalb sind anhaftende, rötliche Rückstände erkennbar.
