Stahlwasserbauwerk mit Beschichtungsschäden

Die Beschichtung eines Kanalbrückentroges des Main-Donau-Kanals wies Schäden in Form von Blasenbildung mit alkalisch-wässriger Füllung auf. Untersuchungen vor Ort und im Labor entlasteten den Applikateur. Als mögliche Ursachen kommen eine falsch formulierte Grundbeschichtung und/oder ein fehlerhafter Betrieb der Kathodenschutzanlage infrage.

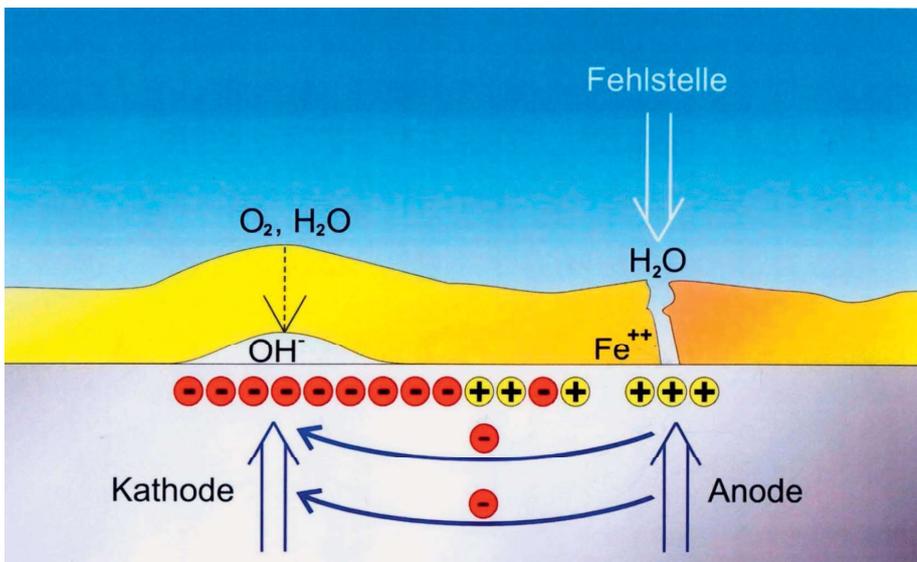
Abb. 2: Blasenbildung im Kanalbrückentrog. Zusammenspiel von anodischer und kathodischer Reaktion: $\text{H}_2\text{O} + \frac{1}{2} \text{O}_2 + 2 \text{e}^- \rightarrow 2 (\text{OH}^-)$.

Das in der Blasenflüssigkeit beider Arbeitsabschnitte nachgewiesene Lösemittel 1-Methoxy-2-Propanol ist eine originäre Rezeptur-Beimischung. Davon ist nur ein geringer Anteil ermittelbar. Die gemessene Alkalität der Blasenflüssigkeit mit pH-Werten von 9 bis 12 weist auf kathodische Blasenbildung hin. Weitere, in den Ausgangskomponenten Harz und Härter vorhandene Lösemittel (Xylol, Ethylbenzol und C9-Aromaten) sind nicht mehr zugegen. Sie konnten also vor dem Aufbringen der Deckbeschichtung verdampfen. Naheliegend ist daher eine schädigende Hydroxid-Bildung mittels kathodischer Umsetzung (s. Abb. 2)

durch die KKS-Anlage, welche die dazu nötigen Elektronen in Überschuss lieferte. Das nahezu durchgängige Schadensbild auf der Kanalbrücke entspricht zudem den Schadensbildern von Prüfplatten nach dem KKS-Test im Labor (Abb. 5).

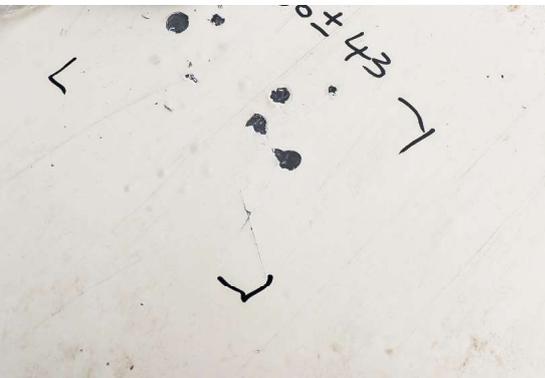
Die Beschichtung ist durch eine weiträumig verteilte Blasenbildung über die beiden Arbeitsabschnitte A1 und A2 hinweg gestört, was ihre Korrosionsschutzwirkung beeinträchtigt (Abb. 3a). Tendenziell sind im Abschnitt A2 und an den Rändern beziehungsweise in Nähe der Brückenwiderlager mehr Blasen vorhanden. In den blasenfreien beziehungsweise ungestörten Bereichen macht die Beschichtung optisch einen insgesamt guten Eindruck.

Abb. 3a: Typisches Schadensbild in A2.

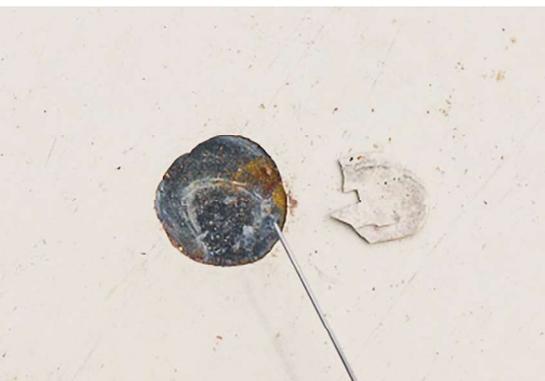
In Blasen, in denen noch eine Flüssigkeitsfüllung vorfindbar ist (Abb. 3b), wird vor Ort mit einem Kombi-Lackmuspapier ein pH-Wert von 12 bestimmt. Die olfaktorische Prüfung der Blasenflüssigkeit erbringt keinerlei Hinweise auf gewisse Inhaltsstoffe wie zum Beispiel organische Lösemittel.

Abb. 3b: Gekappte Blase in A2 (Ø~20 mm) mit grauweißen Zonen.

zeigen sich an diesen freigelegten Flächen grauweiße Flecken, Zonierungen beziehungsweise Ablagerungen (Abb. 3b).

Eine Erklärung für relativ grossflächige Entschichtungen in der Umgebung von Blasen ist gefunden: Die stark alkalische Blasenflüssigkeit migrierte im oberen Teil der Grundbeschichtung beziehungsweise an der Grenzfläche Grund-/Deckbeschichtung. Das störte den Haftverbund innerhalb der Grundbeschichtung wie auch an der Grenzfläche. Mitgeführte Ionen lagerten sich in Form von grauweissen Salzausfällungen ab.

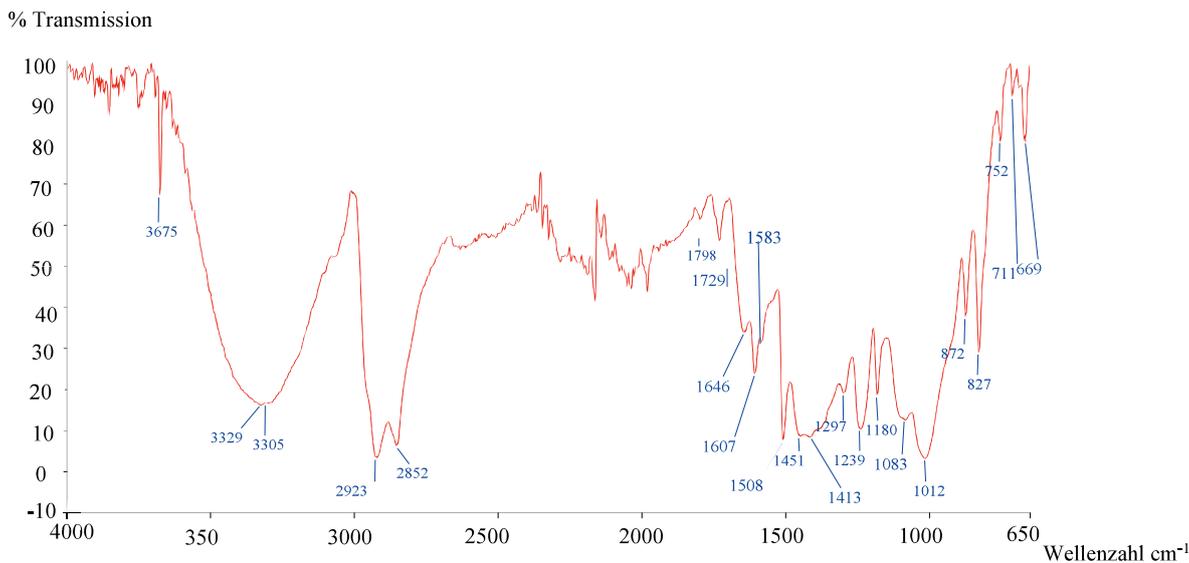
Die Untersuchungen mittels Fourier-Transform-Infrarot-Spektroskopie (FT-IR) zeigen Absorptionsbanden, die einem Beschichtungsmaterial wie dem eingesetzten SikaCor SW 500 mit sehr guter Übereinstimmung entsprechen, auch auf der Unterseite (Abb. 4). Alle wesentlichen Absorptionsbanden lassen sich zuordnen und die restlichen Absorptionsbanden sind auf (nicht vorgesehene) Veränderungen des Beschichtungsstoffes zurückzuführen. Zusätzlich lassen sich Fettsäuren und deren Salze, nämlich Zink- und/oder Kalzium-Seifen beziehungsweise Karboxylate, als Abbauprodukte des Epoxids nachweisen.

Abb. 4:
IR-Spektrum der
Deckbeschichtung.

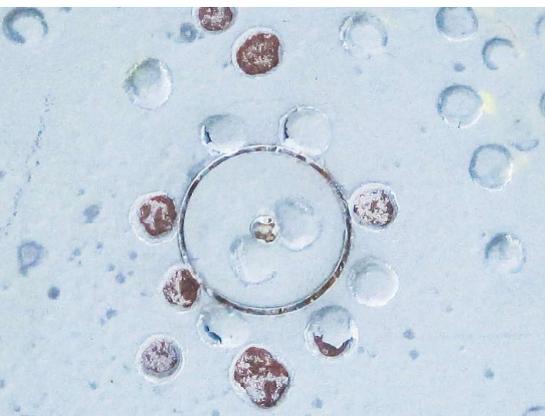
Abb. 5: Typisches Schadensbild einer Beschichtung nach dem KKS-Test: Rote Grundbeschichtung verbleibt auf dem Stahlsubstrat.
