Bodenversiegelungen: Schäden vermeiden

Die Ausführung von Bodenversiegelungen ist keine Hexerei, wenn sich die Handwerker an die gut bekannten Regeln und Abläufe halten. Die Prüfung des Untergrunds beansprucht wenig Zeit, schützt aber häufig vor Reklamationen, die finanzielle Folgen haben können. Dieser Artikel zeigt auf, wie die Böden vorbereitet und die Versiegelung ausgeführt wird, damit das Ergebnis stimmt.

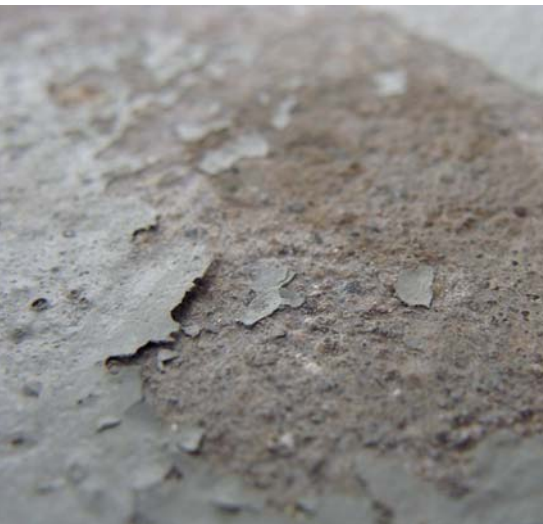
Ölige Verschmutzungen führen zu Haftungsverlust.

Ölige Verschmutzungen müssen mit handelsüblichen Ölentfernern behandelt werden. Bei starken Verschmutzungen muss eventuell ein mechanischer Abtrag der Oberfläche erfolgen. Im erkennbaren Fahrspurbereich ist besonders sorgfältig darauf zu achten, dass Pneuabrieb entfernt wird. Die Tragfähigkeit im Fahrspurbereich muss gewährleistet sein, sonst kommt es bei späterer Belastung in diesem Bereich zur Ablösung der Versiegelung.

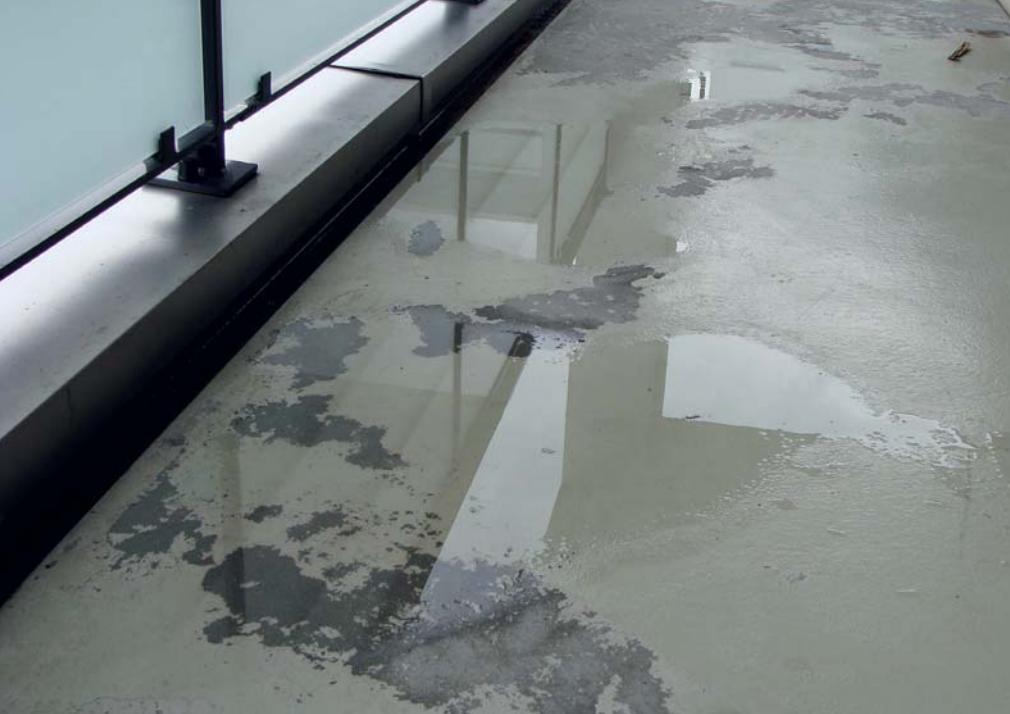
Die Versiegelung wurde bei sehr kritischen klimatischen Bedingungen ausgeführt.

Die Anstricharbeiten waren bei klimatisch sehr kritischen Bedingungen (betreffend Temperatur und Feuchtigkeit) ausgeführt worden. Filmstörungen sind erkennbar. Die schlechte Haftung der Versiegelung war hauptsächlich auf die zu hohe Untergrundfeuchtigkeit zurückzuführen.

Die Handwerker hatten die neuen Balkenteile zu früh versiegelt. Die Versiegelung erfolgte 2 bis 3 Monate nach der Erstellung. Betonbauteile mit Zementüberzug im Aussenbereich sollten jedoch nicht vor dem Ablauf von 6 Monaten überstrichen werden.

Die Anstricharbeiten erfolgten bis in den November. In dieser nasskalten Jahreszeit trocknen Betonbauteile nur sehr langsam oder überhaupt nicht aus. Es stellte sich heraus, dass die Anstricharbeiten bei Bedingungen um den Gefrierpunkt ausgeführt worden waren.

- Der Betonuntergrund darf eine maximale Feuchte von 4% nicht überschreiten.

- Die Balkenstirnen müssen vor Durchnässung geschützt werden.
- Bei ständiger Wasserbelastung muss eine entsprechend beständige Versiegelung oder Beschichtung gewählt werden. Viele wasserverdünnbare 1K-Versiegelungen sind nicht ausreichend wasserbeständig.
- Das ausgewählte Produkt muss in der vorgeschriebenen Mindestschichtstärke appliziert werden.

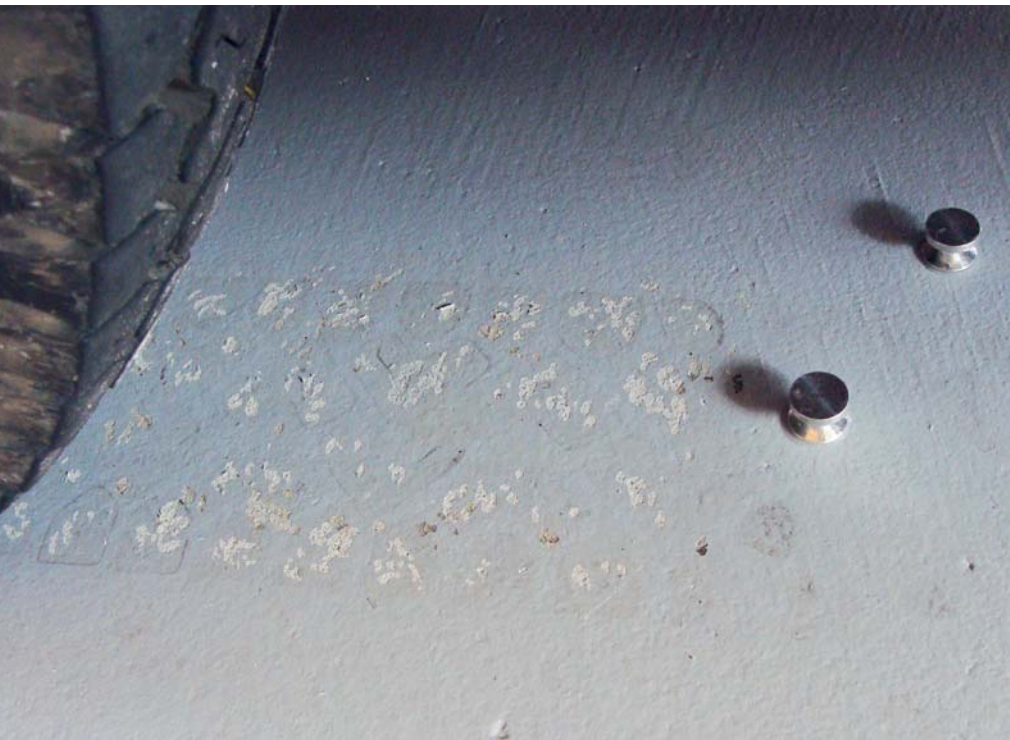
Der Boden einer privaten Parkgarage wurde mit einer EP-Versiegelung geschützt. Schon kurz nach Inbetriebnahme kam es im Bereich der Pneustandflächen zu Abplatzungen und Abrissen. Die Untersuchung vor Ort ergab, dass sich die Versiegelung mit Klebeband vom Untergrund ablösen liess. Die Bruchstelle liegt im Untergrund. Auf der Rückseite sind deutlich Rückstände vom mürben mehligem Zementüberzug erkennbar. Die Vernetzung der Bodenankstriche ist in Ordnung.

Die Untersuchungen des Untergrundes zeigten dann, dass die minimalen Anforderungen der Untergrundfestigkeit nicht erreicht worden waren. Die Haftzugwerte des Untergrundes sollten

Ablösungen im
Fahrspurbereich.

$>1,5 \text{ N/mm}^2$ ergeben. Dieser Wert wurde praktisch auf der ganzen Fläche nicht erreicht. Bei der Untergrundprüfung ist sicherzustellen, dass die mechanischen Eigenschaften des Untergrundes, insbesondere die Haftzugfestigkeit, erreicht werden.
