Kirche Elgg: Restaurierung einer Restaurierung

Text Doris Warger*

Die reformierte Kirche Elgg wurde 2003/2004 umfassend renoviert. Eine besondere Herausforderung war die Konservierung-Restaurierung der Chormalereien.

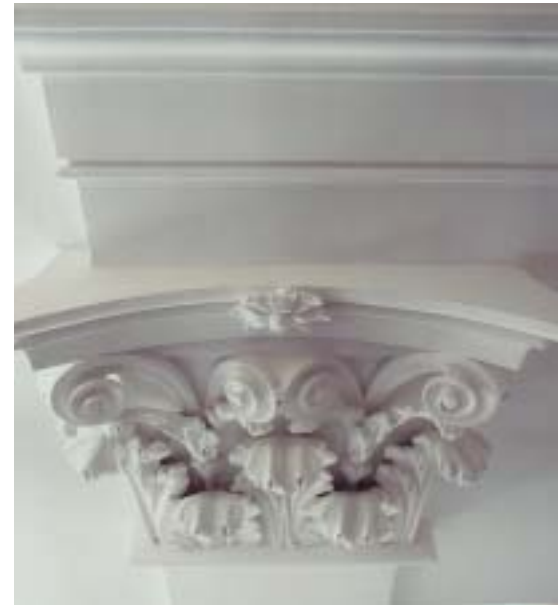
Restaurierte Stuckatur.

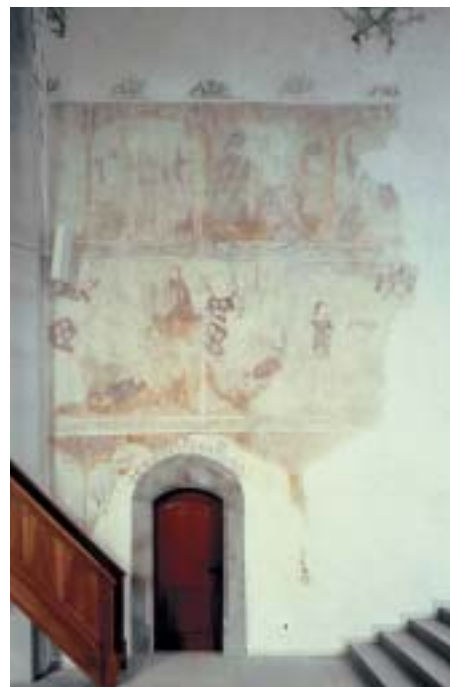
Die auf der Nordseite des Chors erhaltenen Wandmalereien stammen von 1370. Ein 1964/65 zu Konservierungszwecken aufgetragener transparenter Überzug liegt heute als heller Schleier über der Malschicht und wurde bei der jüngsten Renovation nicht entfernt.

Parallel und in Ergänzung zur restauratorischen Voruntersuchung wurden Messungen zum Raumklima und naturwissenschaftliche Untersuchungen zu den 1964/65 verwendeten Materialien durchgeführt. Von besonderem Interesse war dabei eine zu Konservierungszwecken aufgetragene Überzugsschicht auf der Wandmalerei von 1370 an der auf der Turmseite gelegenen Nordwand. Dieser ehemals transparente Überzug liegt heute als heller Schleier über der Malschicht.

Von einer Entfernung des einst transparenten Überzugs und heute hellen «Schleiers» auf der Wandmalerei von 1370 an der Nordwand des Chors wurde abgesehen, liegen doch sämtliche Retuschen von 1964/65 auf diesem Überzug. Seine Entfernung hätte somit auch die Entfernung der Retuschen bedeutet, d.h. eine vollständige Entrestaurierung mit erheblichem Mehraufwand für die erneute Konser-

vierung und allenfalls Restaurierung des Bilderzyklus zwecks besserer Lesbarkeit der Bildszenen. Die Massnahmen an diesen Wandbildern beschränkten sich infolgedessen auf die Aufhellung der seit 1964/65 nachgedunkelten, optisch störenden Bildbereiche.

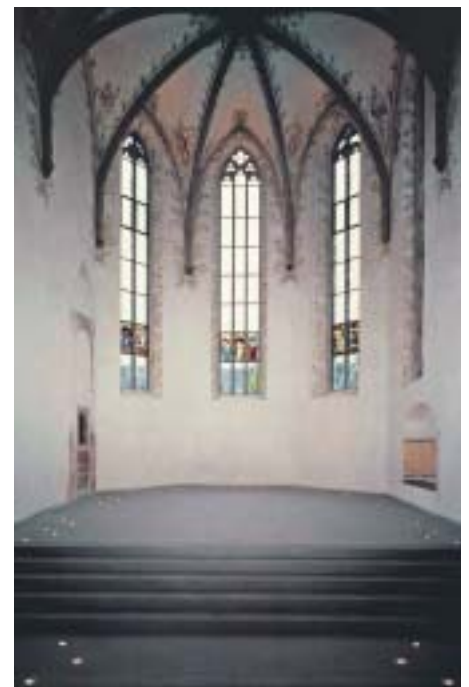
Der Chor wird mit einer Grosszahl in den Boden eingelassener Leuchten angestrahlt. Sie werfen in engen und weiten Kegeln ein sich überlagerndes Licht an Wände und Decke. Dies betont die vertikale Raumrichtung des Chors.
