Maloja Palace: eine nicht alltägliche Fassadenrenovation

Am riesigen Komplex des Hotels Maloja Palace im Oberengadin (zwischen Silsersee und Malojapass) wird von 2004 bis 2006 die Fassade renoviert.

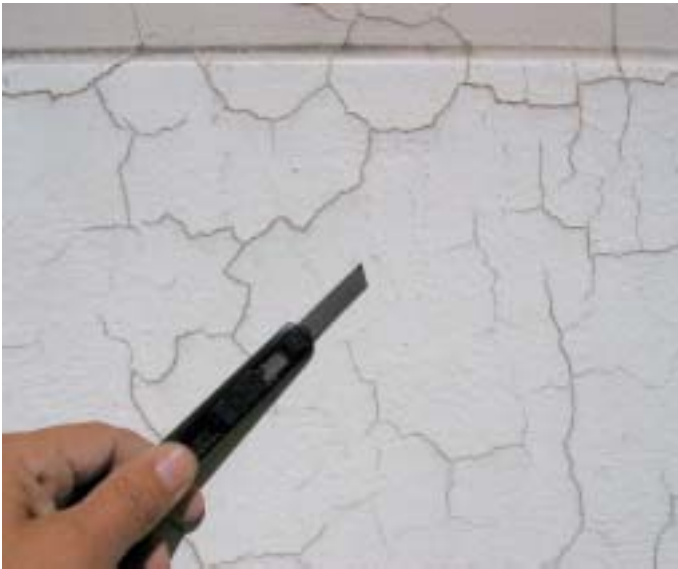
Der Renovationsanstrich von 1965 wurde mit Dispersions-Fassadenfarben durchgeführt und zeigte sich vor der Renovation von 2004–2006 extrem versprödet.

beit konnten keine weiteren Informationen beschafft werden. Dieser Anstrich ist heute in grossen Bereichen schadhaft und extrem versprödet. Aufgrund durchgeführter Analysen ist davon auszugehen, dass es sich beim Bindemittel um eine extern weichgemachte Polyvinylacetat-Dispersion handelte. Im Laufe der Zeit versprödete dieses Bindemittel, da sich der Weichmacheranteil verflüchtigte, und es zeigt sich nun dieses ausgeprägte Rissbild.

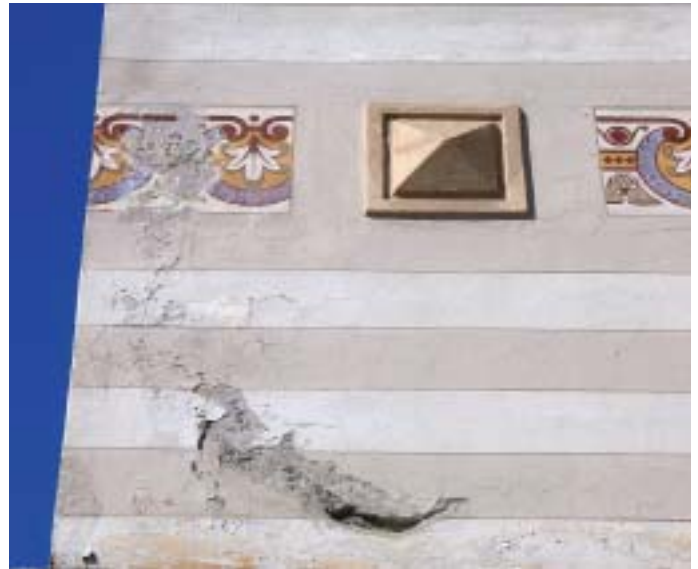
Schäden am Nordrisalit. Hier musste der Putz grossflächig erneuert werden.

sätzlich wurden alle Flächen mit Heisswasserdampf gereinigt. Die nach dem Waschen erkennbar schlecht haftenden Altanstriche und schadhaften Putzflächen wurden maschinell entfernt. Die Putzarbeiten wurden mit einem speziellen, auf den alten Kalkputz abgestimmten Reparaturmörtel auf Kalk-Flussand-Basis ausgeführt. Der Putz wurde vor Ort gemischt. Für kleinere Ausbesserungsarbeiten wurde ein handelsüblicher Fassadenspachtel verwendet.

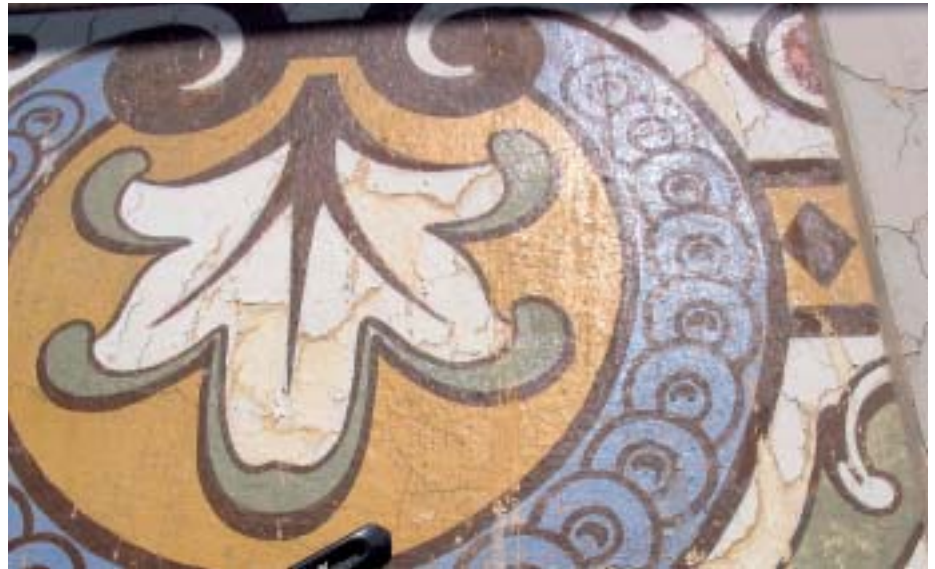
Ornamentik vor der Renovation.

Glücklicherweise wurde die anspruchsvolle Farbgebung der Fassade seit der Eröffnung des Hotels immer erhalten. 2003 wurde bei der Planung der Renovationsarbeiten zunächst daran gedacht, aus Kostengründen die gesamte Farbgebung zu übermalen. Dank der Intervention des Architekten und des ausführenden Malerbetriebs konnte auch dieses Mal die Farbgebung mit grosser Sorgfalt und Fachkunde instand gesetzt werden. Dabei halfen übrigens Schablonen, die bereits 1994 verwendet wurden. →

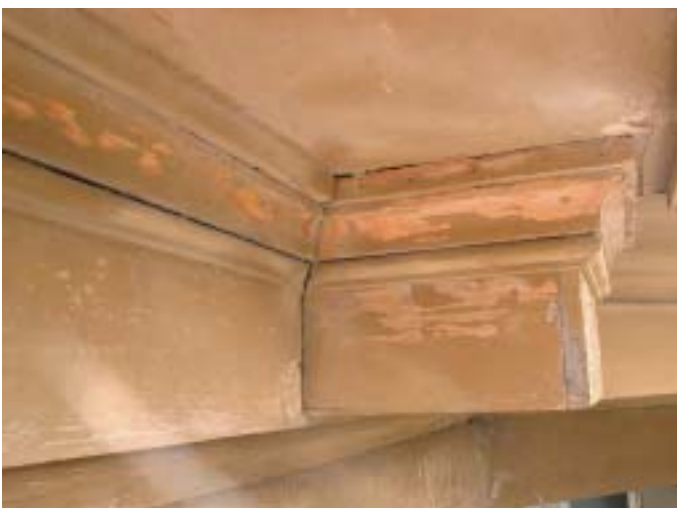
Detail der Dachuntersicht während der Untergrundvorbehandlung.

Das Holzwerk der Dachuntersichten wurde 1965 mit Ölfarben renoviert. Heute zeigt es sich stark in Mitleidenschaft gezogen durch die UV-Strahlung und den Feuchtigkeitseinfluss.

Das Holzwerk der Fassade und der Dachuntersicht wurde mit einer seit Jahrzehnten bewährten wasserverdünnbaren Dispersionslackfarbe, einer sogenannten Holzdispersion, renoviert. Diese hatte sich ebenfalls bereits anlässlich der 1994 vorgenommenen Teilrenovation bewährt.

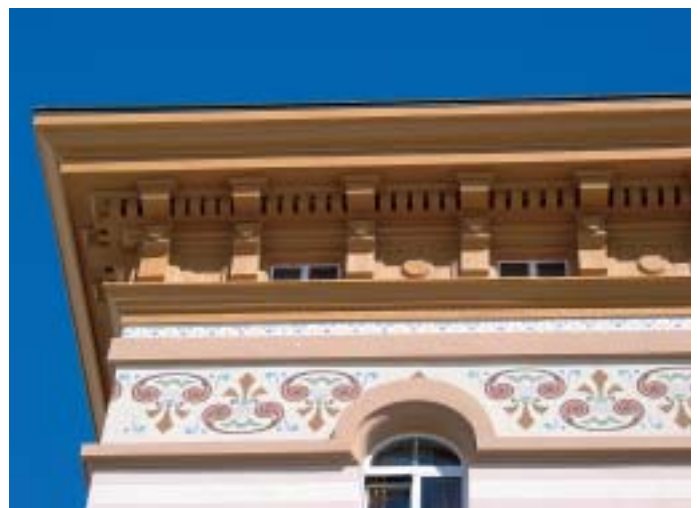
Dachuntersicht nach der Renovation.

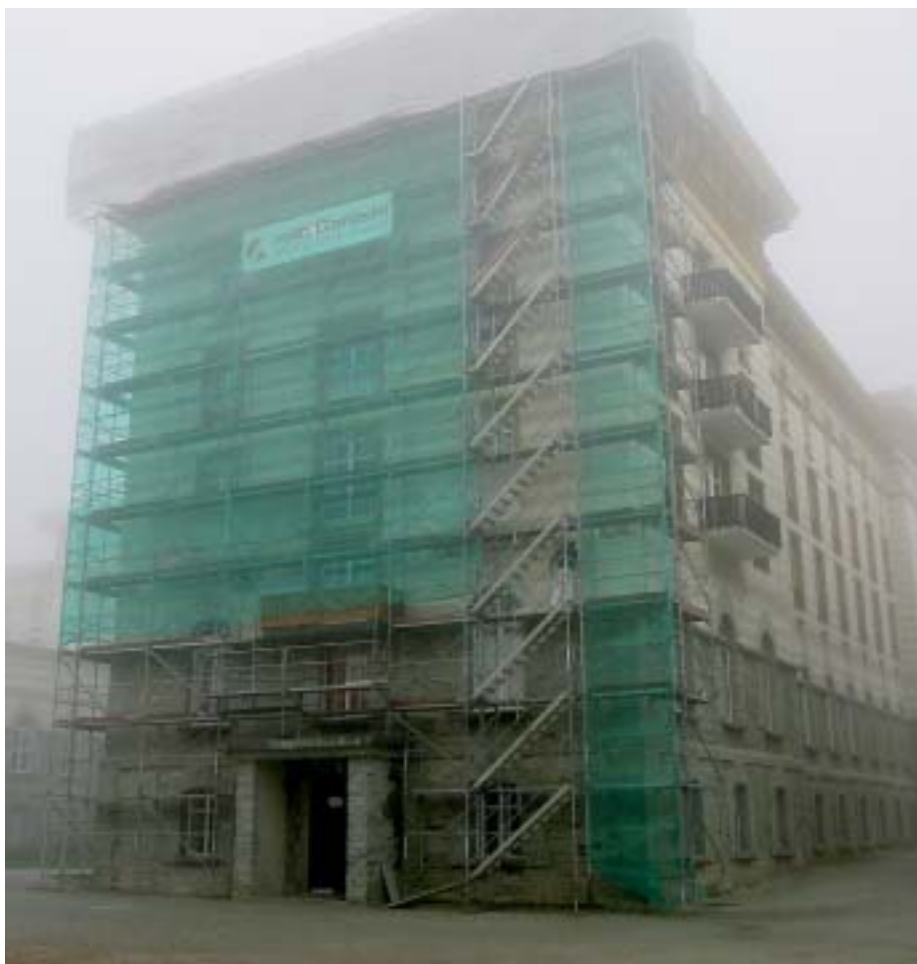
Eckrisalit im Malojanebel. Die Feuchtebelastung der Fassaden ist in dieser Region wegen des starken Windes gross.

Da die Niederschläge in dieser Region und Höhe häufig von höheren Windgeschwindigkeiten begleitet werden, ist die Feuchtebelastung der Fassaden entsprechend grösser, denn vom Wind auf der Fassade festgehaltenes Wasser steht unter Druck (vgl. Tabelle). Unter Druck dringt das Wasser in Poren, Fugen, Risse usw. ein und kann zu Folgeschäden führen. Verwendet man z. B. mineralische, hydrophobierte Beschichtungsstoffe mit nachlassender Hydrophobie, so kann dies die Schutzfunktion in Frage stellen.

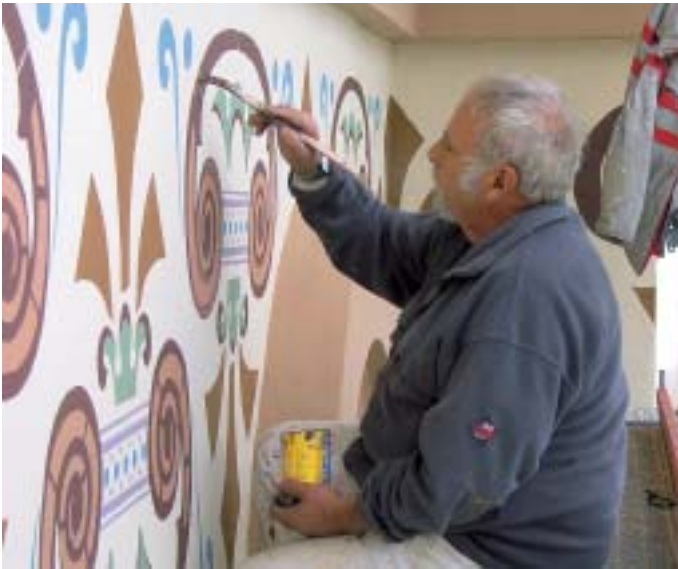
Die Renovationsarbeiten erfordern vom Maler grosses Können.

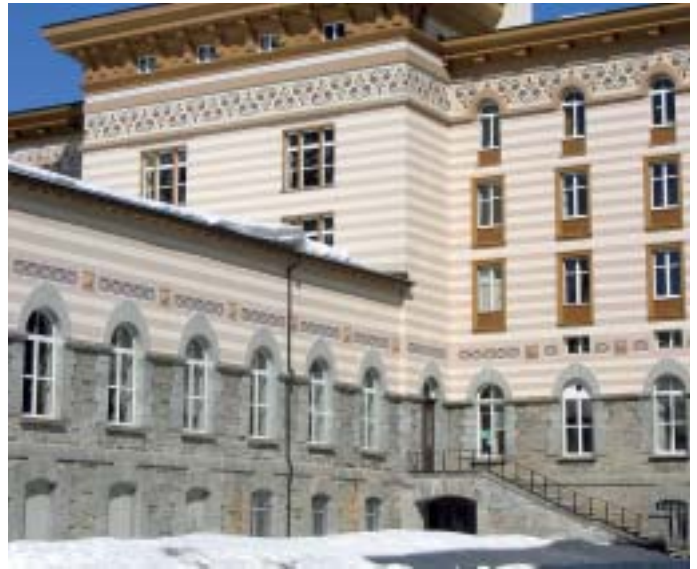
Zwischen der Teilrenovation von 1994 (linker Gebäudeteil) und der Renovation von 2004 ist trotz zehn Jahren Zeitdifferenz praktisch kein Unterschied zu sehen.

Da bereits 1994 an diesem Objekt eine Teilrenovation mit Silikonharzemulsionsfarben ausgeführt wurde und diese Flächen bis heute in tadellosem Zustand sind, wurde die aktuelle Fassadenrenovation wiederum mit Silikonharzemulsionsfarbe ausgeführt.
