Die Vergangenheit wiederhergestellt

Text Werner Stoeckli

Von der Definition her mögen sich die Begriffe Renovation, Restauration, Sanierung und Modernisierung einigermaßen trennen lassen. In der Praxis sind die Grenzen jedoch fließend. Doch wen kümmert es schon, ob saniert oder renoviert wurde, wenn das Werk so gelungen ist wie die spätgotische Schlossanlage in Buttisholz?

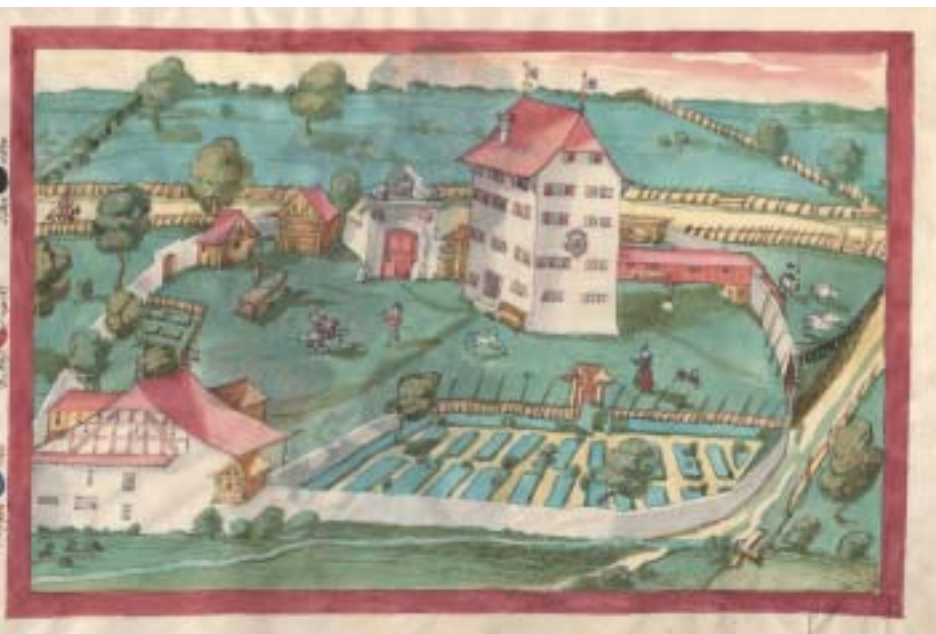
1 Die Schlossanlage Buttisholz – hier als kolorierte Darstellung um etwa 1630/1635 – wurde 1570 errichtet und ab 1999 renoviert. (Quelle: Staatsarchiv Luzern)

Eine kolorierte Darstellung des Schlosses und seiner Umgebung um 1630/1635 (Bild 1) lässt einen Vergleich mit dem heutigen Zustand (Bild 2) zu. Auf den ersten Blick scheint sich wenig verändert zu haben. Das Herrenhaus entspricht heute noch weitgehend dem originalen Erscheinungsbild. Die einzige markante Veränderung des Äusseren befindet sich auf der Ostseite. Hier wurde im 18. Jahrhundert ein zur Ringmauer führender Laubengang durch den über vier Geschosse reichenden Treppenhausembau ersetzt. Umgeben ist das Herrenhaus von verschiedenen Gebäuden. Doch mit Ausnahme des Herrenhauses wurden alle abgebildeten Ge-

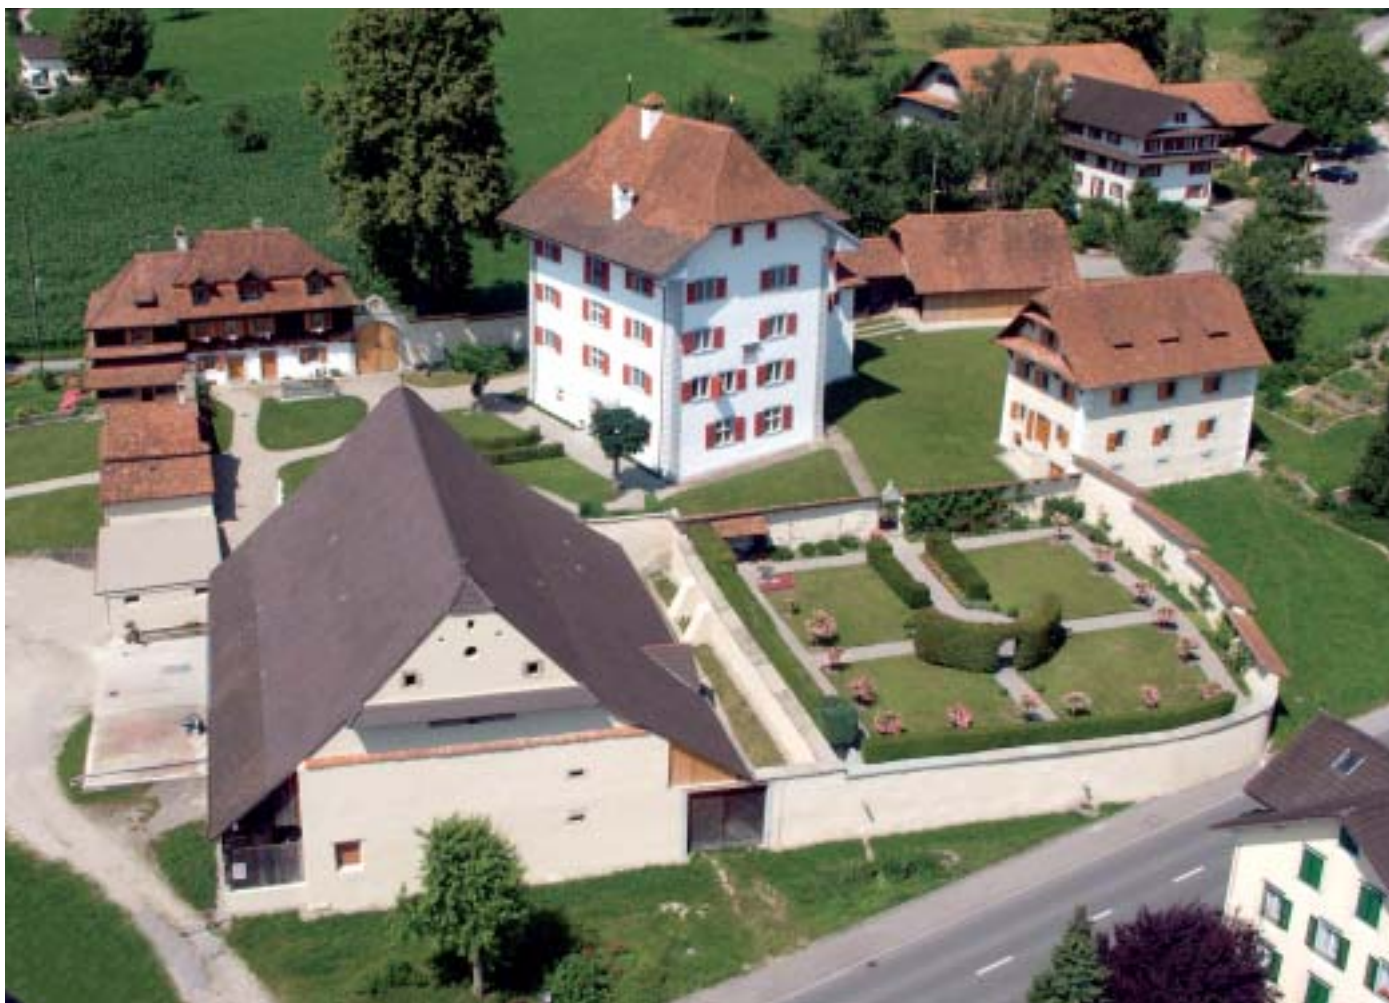
2 Die gleiche Ansicht wie in Bild 1, etwa 370 Jahre später. (Foto: Skyworks Luftfotografie, Ruswil)

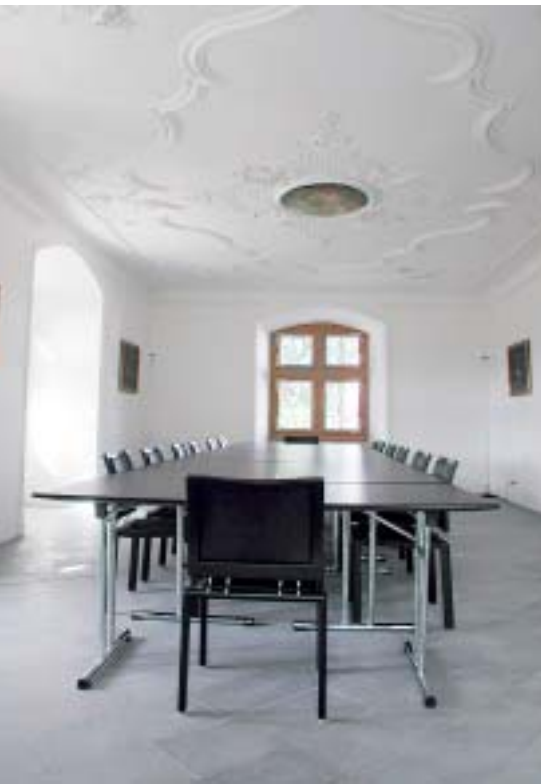
3 Der wiederhergestellte Gartensaal, der vor einigen Jahren noch als Grümpelkammer diente und heute das Prunkstück im Herrenhaus ist.

Der Korridor teilt das Haus symmetrisch in der Querachse von Westen nach Osten. Diese Raumanordnung gilt für alle Geschosse. Deshalb sind die sieben Zimmer entweder nach Süden oder nach Norden orientiert. Der südlich gelegene Raum im Erdgeschoss ist der so genannte Gartensaal, einst und heute wieder der Prunksaal des Herrenhauses (Bild 3). Nach seiner Entrümpelung – er hatte jahrzehntelang als Abstellraum, ja als Hühnerstall gedient – wurde der Blick auf Decke und Wände wieder frei. Erstaunlicherweise hatte der Stuck wenig gelitten; es genügte, ihn zu reinigen und minimale Ausbesserungen vorzunehmen. Neben dieser Auffrischung erhielt die Decke einen farbigen Fixpunkt, indem ein kleines Wappenbild wieder seinen ursprünglichen Platz in der Mitte einnahm. Die gewa-

schenen Wände versah man mit einem Kalkanstrich.

Kalte Füße wird hier, im Gegensatz zu den übrigen Räumen, niemand mehr bekommen, denn der neue Boden aus Rooter Sandstein überdeckt eine eingebaute Bodenheizung. Das Warmwasser dazu kommt aus dem Waschküchen, einem etwa fünfzig Meter entfernten Einzelbau, der im Rahmen der Renovation zu einer Heizzentrale transformiert wurde. Schliesslich wurden die Fenster ersetzt sowie Holz und Beschläge der doppelflügeligen Tür zurückhaltend renoviert.

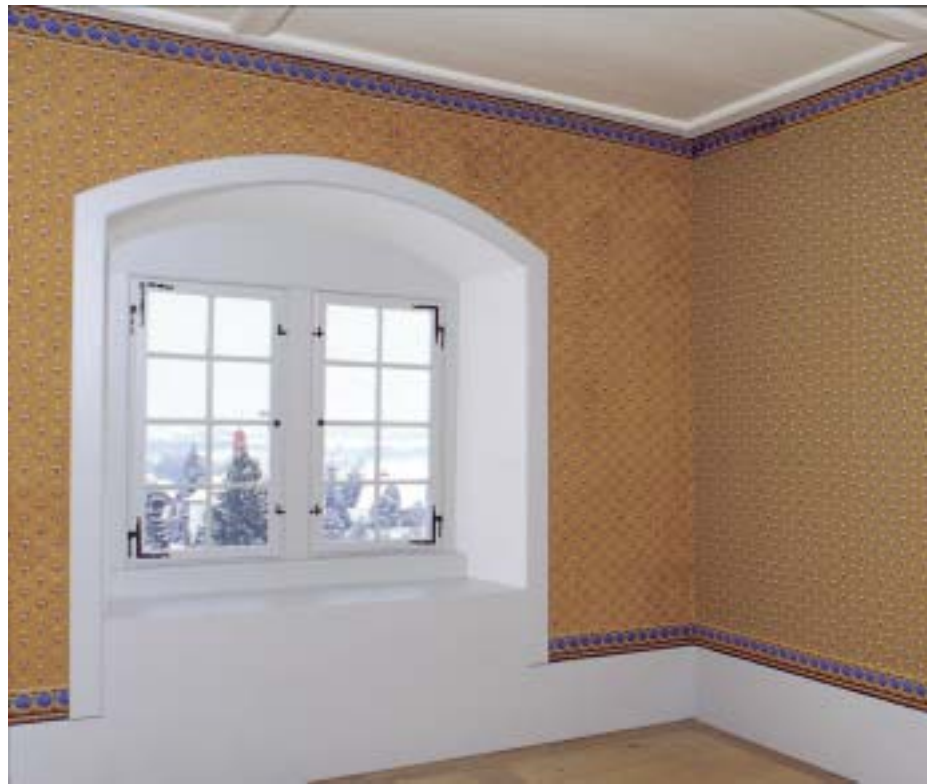
4 Ein Zimmer aus der Zeit des Biedermeier. Die Tapete an der linken Wand ist restauriert, während an der rechten Wand ein Neudruck aufgeklebt wurde.

Stil. Davon zeugen noch das Täfer und eine eindrucksvolle Tapezierung (Bild 4). Letztere ist vollständig erhalten geblieben und nie übermalt worden. Es finden sich hier feine Streifen-, Blüten- und Strukturmuster, meistens in starken Farbkontrasten und kombiniert mit schönen Bordüren. Dabei besitzt jedes der fünf Zimmer ein anderes Muster. Auch mehrere Wandschränke sind mit Tapeten bezogen.

Die Tapetenbahnen bestanden aus einzelnen Papierbögen in der Grösse von etwa 40 × 50 cm. Sie wurden seinerzeit auf einen juteartigen Stoff geklebt und an einem Lattenrost an den Wänden aufgespannt. Man fand die meisten Tapeten in einem derart guten Zustand vor, dass eine gründliche Reinigung und kleine Reparaturen als genügend erachtet wurden. Die Tapete einer

stark beschädigten Wand entfernte man und ersetzte sie durch einen mit dem Original exakt übereinstimmenden Neudruck. Auf den Lattenrost wurden Gipskartonplatten als Untergrund aufgebracht.

Zur Renovation der Biedermeier-Zimmer gehörte auch das Bemalen des Knettäfers in Grau- und Olivtönen. Diese Kombination mindert die farbliche Dominanz der Tapeten. Ebenso beruhigend wirkt der in den meisten Zimmern ausgeführte Deckenanstrich. Die Holböden blieben unbehandelt.

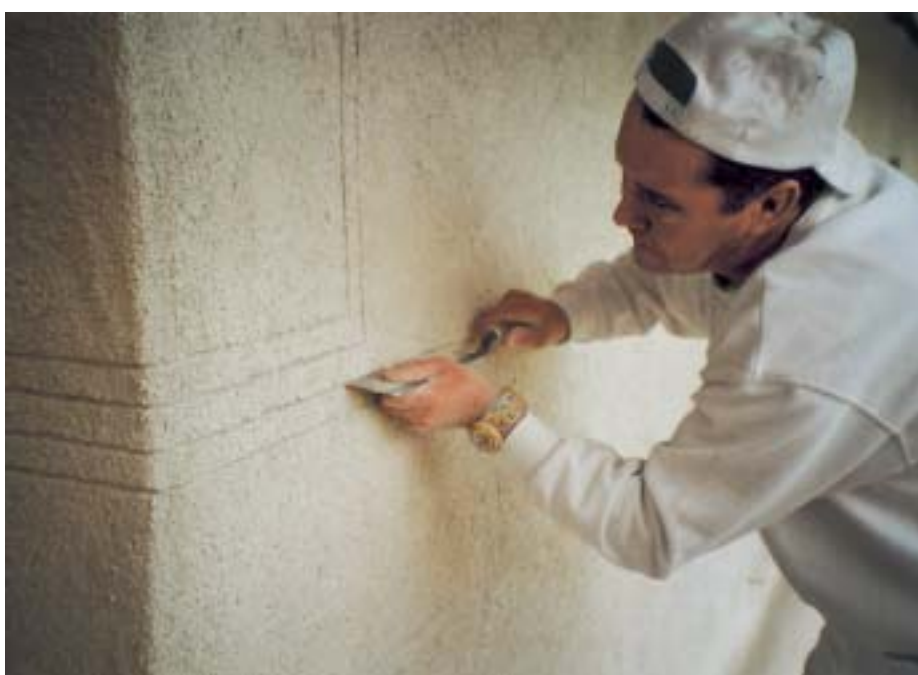
5 Die Eckquadrierungen am Spycher wurden mit einem Sägeblatt eingeritzt. (Foto: Schöpfer & Debon, Kriens)

Nachdem das Dach des Spychers saniert worden war, konzentrierten sich die Arbeiten auf das Renovieren aller vier Fassaden. Sie wurden mineralisch verputzt. Nach altem Vorbild erhielt das Gebäude wieder eine Eckquadrierung. Im Gegensatz zum Herrenhaus, wo eine solche nur aufgemalt wurde, ritzte man hier vorgängig die Konturen der Elemente in den neuen Putz (Bild 5). Das Ritzen erfolgte von Hand, was den vorgetäuschten Ecksteinen eine gewisse Natürlichkeit verlieh. Sie sind in transparentem Weiss gefasst (Bild 6).

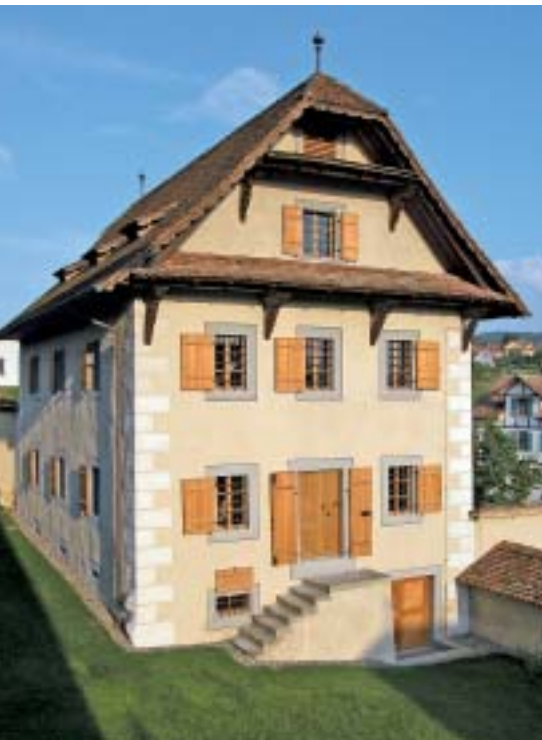
6 Der Spycher mit fertig verputzter Westfassade und in transparentem Weiss gefassten Eckquadrierungen.
