Aussenwärmedämmung: Problemzone Sockelbereich

Text und Bilder Jürg Pfefferkorn*

* Ing. Chem. FH/SIA, Pfefferkorn Bauexpert GmbH,
8305 Dietlikon

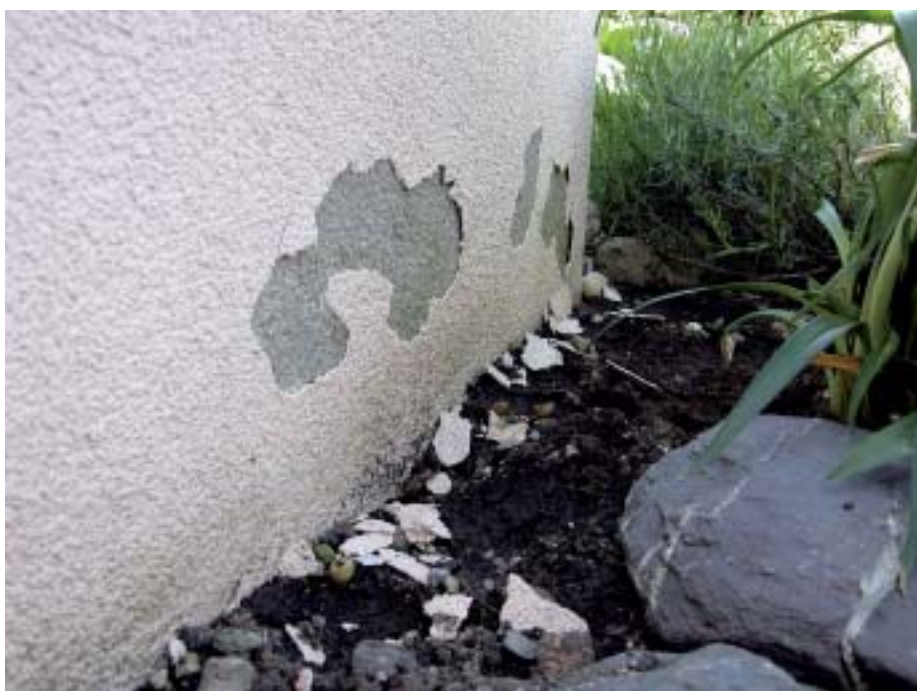
1 Bei der verputzten Aussenwärmedämmung sind immer wieder Schäden im Sockelbereich zu beobachten. Hier wurde der Humus direkt an die Wand herangeführt. Er verursachte infolge fehlender Schutzbeschichtung und anhaltender Feuchtigkeitseinwirkung auf die Deckschicht Putzschäden.

Schäden wie Ablösungen (Bild 1) oder Blasen in der Sockelzone entstehen, wenn bei der Deckschicht unterhalb der Sockellinie die zwingend notwendige Schutzbeschichtung fehlt. Dadurch kann eine Feuchtigkeitshinterwanderung oder eine anhaltende Feuchtigkeitseinwirkung auf die Deckschicht auftreten und diese schädigen. Auch sind Fälle bekannt, bei denen die Schutzbeschichtung nur in Form eines schmalen Streifens ausgeführt wurde und daher ihre Schutzfunktion nicht erfüllen konnte.

Die Schutzbeschichtung dient als Feuchtigkeitsschutz. Sie muss vom Beton oder eventuell der XPS-Platte voll-

flächig deckend bis zur Sockellinie geführt werden (Schichtdicke rund 2 mm). Die Schutzbeschichtung darf nicht über die Sockellinie hinausreichen. Insbesondere bei bituminösen Schwarzbeschichtungen können sonst infolge thermischer Einflüsse Ablösungen oder eine Feuchtigkeitshinterwanderung entstehen. Die Sockellinie darf ausnahmsweise

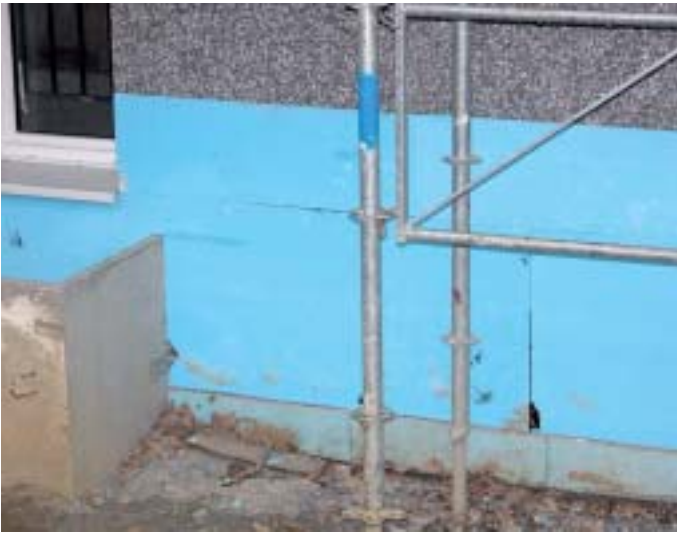
2 Im Sockelbereich wurden die XPS-Platten weit über die Sockellinie geführt. Als Bezugspunkt für die richtige Höhe der Sockellinie kann der Lichtschacht gewählt werden.

- Die Sockellinie muss möglichst schon bei der Planung, spätestens aber vor dem Aufbringen der AWD durch die Bauleitung eindeutig festgelegt werden.
- Die Sockelplatten der AWD dürfen maximal 25 cm über die Sockellinie hinausreichen (Bild 2).
- Unterhalb der Sockellinie muss eine Schutzbeschichtung appliziert werden, welche die Deckschicht vollständig schützt.
- Falls Projektänderungen vorgenommen werden, muss die Schutzbeschichtung nachgeführt werden. Bituminöse Schutzbeschichtungen dürfen nicht über die Sockellinie hinaufgeführt werden (Bild 3).
- Die Bauleitung muss die Schutzbeschichtung vor Beginn der Umgebungsarbeiten auf richtige Höhe und korrekte Ausführung kontrollieren und abnehmen.
- Die Schutzbeschichtung muss durch einen mechanischen Schutz vor Beschädigung geschützt werden.
- Bei der Ausführung der Umgebungsar-

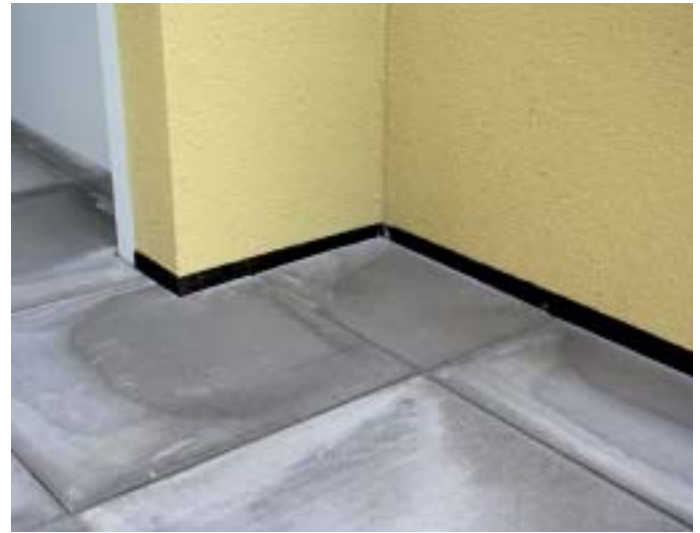
3 Die Zementplatten wurden nicht bis auf das verlangte Niveau geführt. Die bituminöse Schutzbeschichtung kann sich deshalb in der Sonne erwärmen und vom Putz ablösen. Auch wird der Putz bei Bewitterung oben durchfeuchtet, und es kann zu einer Hinterwanderung der Schwarzbeschichtung kommen.

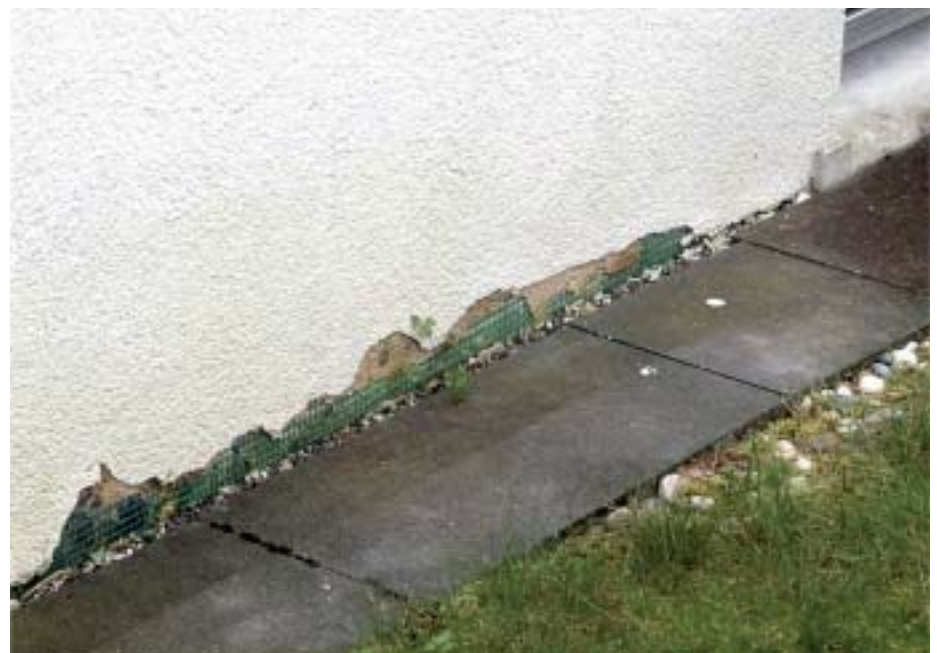
4 Wegen der fehlenden Schutzbeschichtung und der übrigen Sockeldetails, wie an die Hauswand herangeführte Zementplatten, die ein Gefälle zur Wand hin aufweisen, konnte Feuchtigkeit nachhaltig auf die Deckschicht einwirken. In der Folge erlitt der Putz den sichtbaren Schaden.

- Beläge sind so zu verlegen, dass die Spritzwassereinwirkung gering gehalten wird und das anfallende Wasser während der ganzen Nutzungsdauer durch genügend Gefälle von der Aussenwand abgeleitet wird (Bild 4). Allfällige Veränderungen bei den Belagsflächen müssen im Rahmen des Unterhalts korrigiert werden.
- Beläge dürfen keinesfalls satt an die Aussenwand angeschlossen werden (Bild 5).

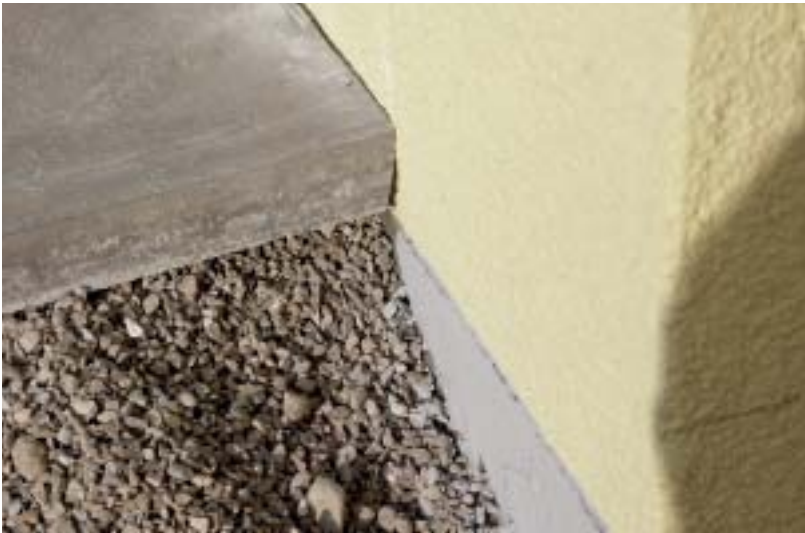
5 Eine Zementplatte drückt gegen die verputzte Aussenwärmedämmung. Zwischen der Platte und dem Aussenputz muss ein Abstand von mindestens 2 cm eingehalten werden. Die Schutzbeschichtung wurde etwas zu wenig hoch ausgeführt.

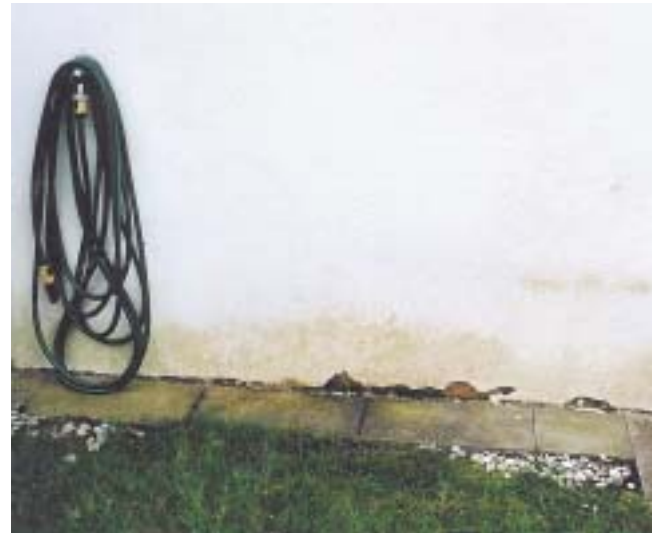
6 Algenbewuchs im Spritzwasserbereich. Der Bewuchs auf den Zementplatten weist darauf hin, dass der Sockel nur wenig besonnt ist und die Deckbeschichtung lange feucht bleibt.

Im Bereich oberhalb der Sockellinie werden häufig Bewuchse beanstandet – in der Regel ein Algenbewuchs (Bild 6) und Verschmutzungen. Beides lässt sich – je nach Lage, Spritzwassereinfluss oder (bei den Verschmutzungen) Witterungsverhältnissen – kaum verhindern, sondern nur vermindern.

Gemäss den aktuellen Erkenntnissen, die auch in die revidierte Norm SIA 243, «Verputzte Aussenwärmedämmung», übernommen werden sollen, ist ein Bewuchs in den durch Spritzwasser belasteten Bereichen zu tolerieren.

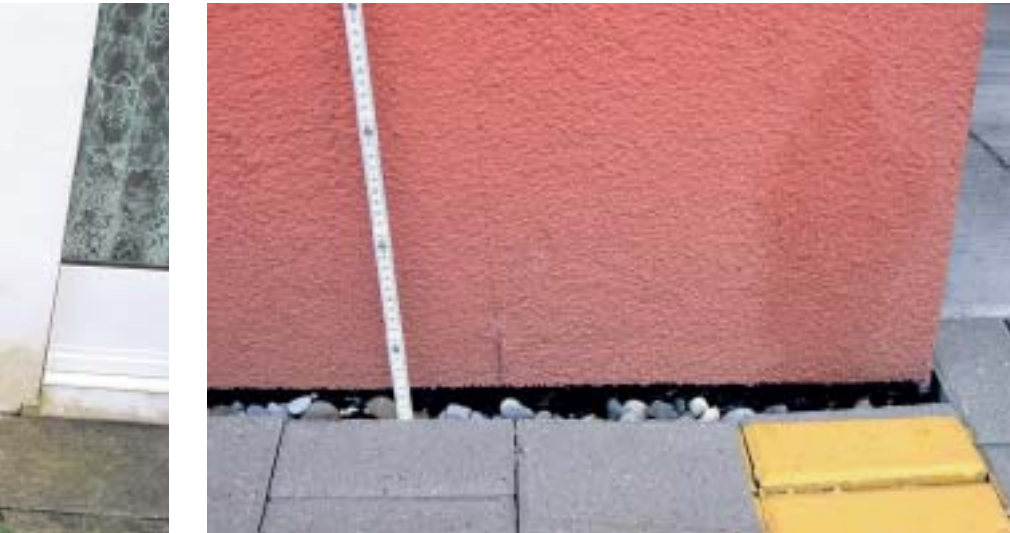
7 Oberhalb der Schwarzbeschichtung ist ein vertikaler Riss zu erkennen. Ursache ist das Schwinden einer zu hoch über die Sockellinie geführten XPS-Platte.

Die im Sockel- bzw. Perimeterbereich verwendeten extrudierten Polystyrol-Hartschaumplatten (XPS-Platten) oder Sockelplatten aus EPS-Hartschaumplatten (Rohdichte 30 kg/m^3) haben materialbedingte Eigenschaften, die eine Rissbildung (Bild 7), Abzeichnungen der Plattenstöße (Bild 8) und eventuell ein Schüsseln begünstigen, wenn sie bis in den Fassadenteil geführt werden.

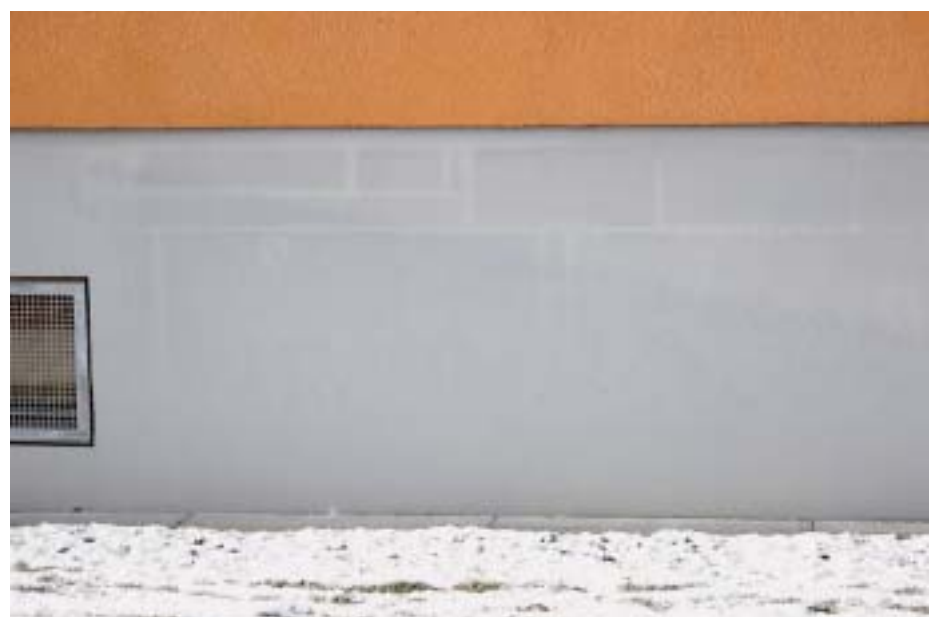
Die beanstandeten Abzeichnungen treten im Bereich des Materialwechsels in der Wärmedämmschicht auf. In der untersten Zone des Sockels und in der Perimeterzone werden relativ harte Sockelplatten verwendet. In der Fassadefläche hingegen werden deutlich weichere Wärmedämmungen eingesetzt.

8 Durch das Schwinden der XPS-Platten entstanden Wärmebrücken, die sich auf dem Putz abzeichnen.

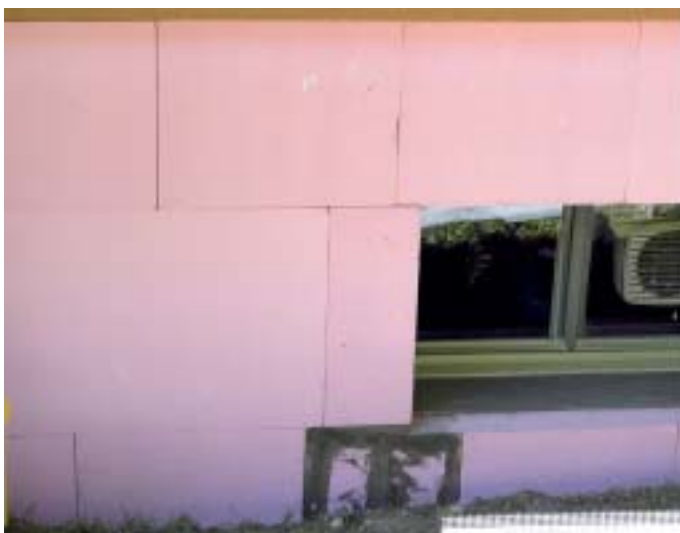
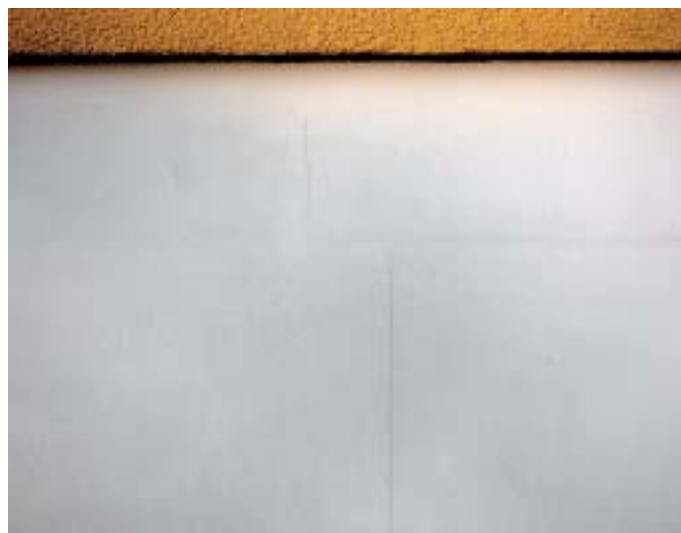
Die Risse in den Plattenstößen entstehen, wenn die Sockelplatte mehr als 25 cm über die Sockellinie hinausreicht (Bild 9). Vor vielen Jahren wurde – im Wissen über das Verhalten der Sockelplatten – festgelegt, dass diese maximal 25 cm (eine halbe Plattenbreite)

9 Im Sockelbereich wurde eine XPS-Platte verwendet, um dadurch eine schlagfestere AWD zu erreichen (links). Als Folge der falschen Anwendung der XPS-Platte mehr als 25 cm oberhalb der Sockellinie bildeten sich innerhalb von etwa zwei Jahren Risse im Bereich der Plattenstösse (rechts).

über die Sockellinie hinausragen dürfen.

Auch hier gilt: Die Sockellinie muss möglichst schon bei der Planung, spätestens aber vor dem Aufbringen der AWD durch die Bauleitung eindeutig festgelegt und während der Realisierung kontrolliert werden.

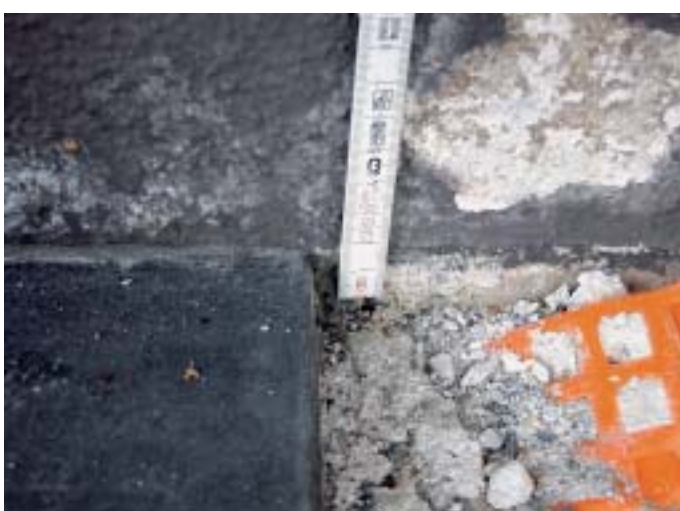
nicht zweckmässigen Anschlüssen der Umgebung an die Fassaden zu (Bilder 10 und 11). Dabei sind sowohl Mängel in der Planung als auch Mängel bei der Ausführung der Umgebungsarbeiten festzustellen.

10 Die Natursteinplatten wurden mit einem nur sehr geringen Gefälle an die Aussenwand angeschlossen. Im Bereich der Platten wurde keine Schutzbeschichtung ausgeführt. Der Anschluss an die Hauswand erfolgte mit einer Kittfuge. Nach relativ kurzer Zeit entstanden weisse Ausblühungen, verursacht durch Feuchtigkeitseinwirkung auf den Putz.

- Bei den Anschlüssen an die Hauswand müssen die Schutzbeschichtungen nachgeführt werden. Wenn eine Anschlussfuge unumgänglich ist, muss diese an der Wand – im Aussenputz – ausgebildet werden. Liegende Kittfugen sind zu vermeiden.
- Für Natursteinpflasterbeläge müssen ausserdem die einschlägigen SN-Normen und die Ausführungsvorschriften für Pflästerungen beachtet werden.
- Bei Treppen müssen die Auftritte zur Sicherstellung der Entwässerung ein Gefälle von mindestens 1,5% aufweisen.

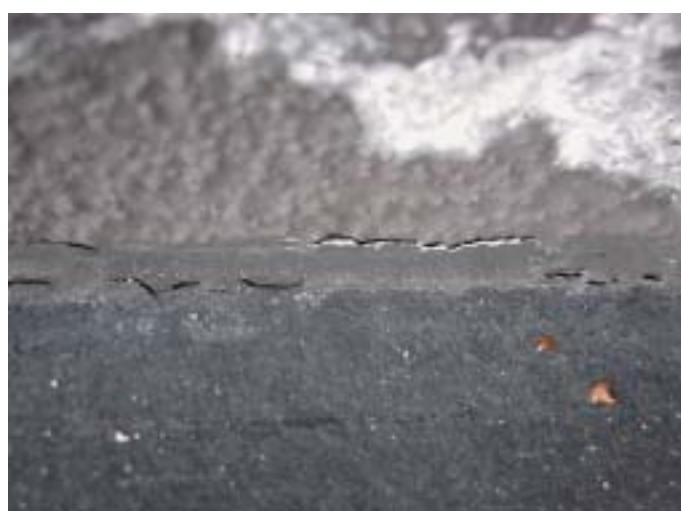
11 Die Kittfuge hat sich an den Flanken bereits abgelöst. Bei der Fuge wurden zwei Fehler begangen: Es wurde kein Hinterfüllprofil verwendet, was gemäss der SIA-Empfehlung V274, «Fugenabdichtungen in Bauwerken», unbedingt erforderlich ist, um der Fuge eine Dehnzone zu verleihen. Weiter wurde die Kittfuge auf den Deckputz und nicht auf den Grundputz aufgebracht. Ausserdem sind liegende Fugen zu vermeiden, da sie sehr schnell altern und dabei undicht werden.

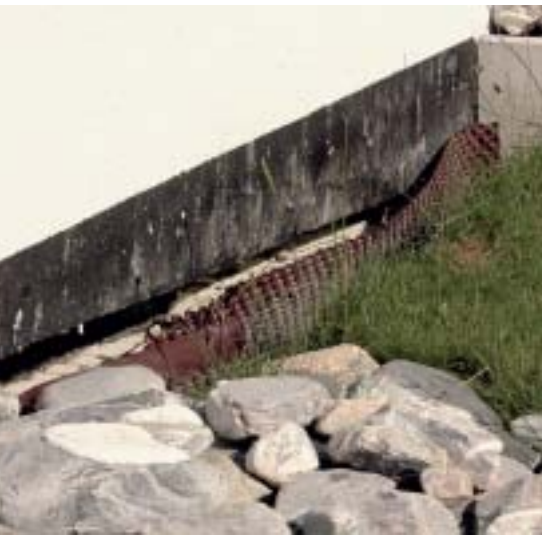
12 Die Sockelplatte wurde durch eine übermäßige Setzung des Terrains rund 10 cm nach unten gerissen. Die zum mechanischen Schutz der Schutzbeschichtung verwendete Noppenfolie sackte ebenfalls ab.

Bei verputzten Aussenwärmedämmungen gibt es immer wieder Beanstandungen, die auf Setzungen (Bild 12) zurückzuführen sind. Dabei ist häufig nicht nur der Belag, sondern auch die Sockelplatte der AWD betroffen.

Auffüllungen müssen fachgerecht verdichtet werden, um Schäden durch Setzungen von Belagsflächen, Mauern, Treppen usw. sowie ein Abscheren von angebrachten Schutzschichten oder auch Sockeldämmplatten zu vermeiden. Bei einer Aufschüttung unter 1,0 m darf das Mass der Setzung gegenüber

gleichartigen und anderen Bauteilen 2 cm nicht übersteigen. Der Wasserabfluss von Belägen ist zu gewährleisten.
