Mittelalterliche Putze nachgemischt

(red) Der Storchennestturm in Rheinfelden ist ein mittelalterlicher Wehrturm, der im Jahr 2002 aussen restauriert wurde. Vorausgegangen waren eingehende Untersuchungen des alten Putzes und der Farbreste. Sie schufen die Voraussetzungen für eine Restauration mit originalgetreu nachgemischten Putzen und Farben. Im Folgenden beschreiben der Denkmalpfleger des Kantons Aargau sowie der Leiter des BWS Labors, Winterthur, verschiedene Aspekte der Restauration, von der heute, vier Jahre später, gesagt werden darf, dass sie ein Erfolg war.

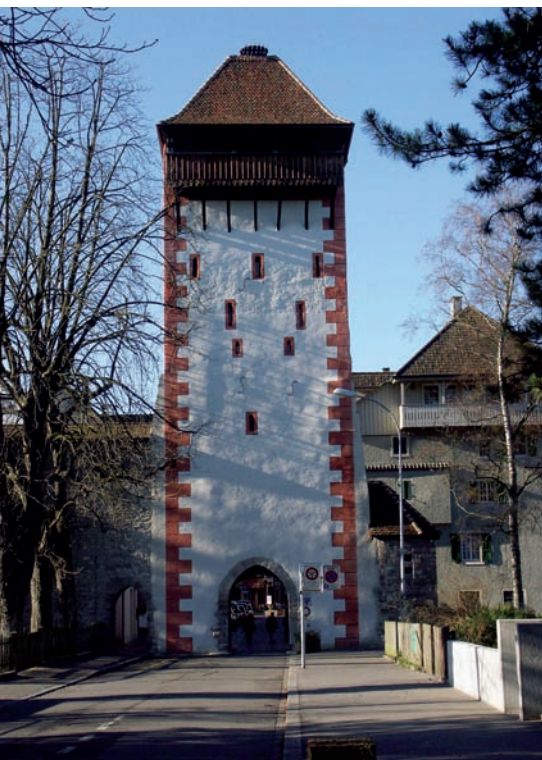
Der Storchennestturm in Rheinfelden wurde 2002 restauriert. Aus einem grauen, düsteren Gemäuer ist dabei ein frisches, zweifarbiges Bauwerk geworden. (Foto: Kantonale Denkmalpflege Aargau)

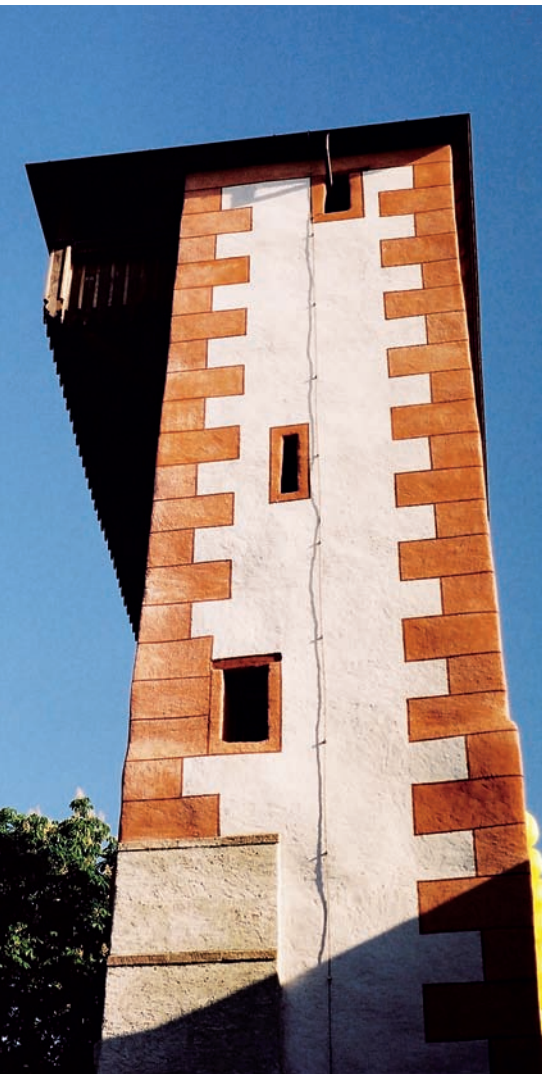
Aufgrund aufgefundener Farbreste entschied man sich dafür, den Turm mit einer weissen Grundfarbe sowie roten Eckquadrern und roten Fenstergewänden zu versehen.

Der nach 1400 neu aufgetragene Putz mit der farbigen Bemalung wurde offenbar nie ersetzt oder vollständig überputzt, sondern nur ausgebessert. In Absprache mit dem Rheinfelder Stadtrat wurde entschieden, dem Turm seinen weissen Kalkanstrich und seine farbige Architekturgliederung wiederzugeben. Die Denkmalpflege bestand dabei darauf, vorgängig ein Muster aufzutragen, da bei einer Wiederherstellung des farbig gegliederten Turmschafts eine erhebliche Abweichung vom überlieferten Gewohnheitsbild zu erwarten war.

Die Begrenzungslinien der Fenstereinfassungen und die Quadereinteilung des Eckverbandes wurden in den noch feuchten neuen Putz eingeritzt, und zwar – wie ursprünglich – am ganzen Turm und nicht nur dort, wo sie bei der Untersuchung mehr oder weniger zufällig noch erhalten waren.

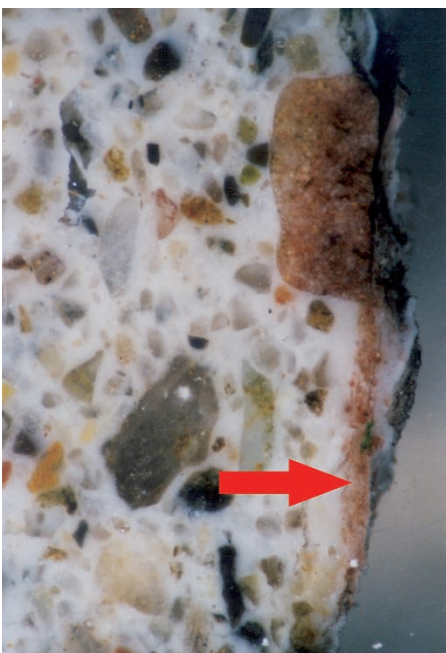
Im Schlifffbild mit 16-facher Vergrösserung sind die Farbreste gut zu erkennen (Pfeil). (Foto: BWS Labor)

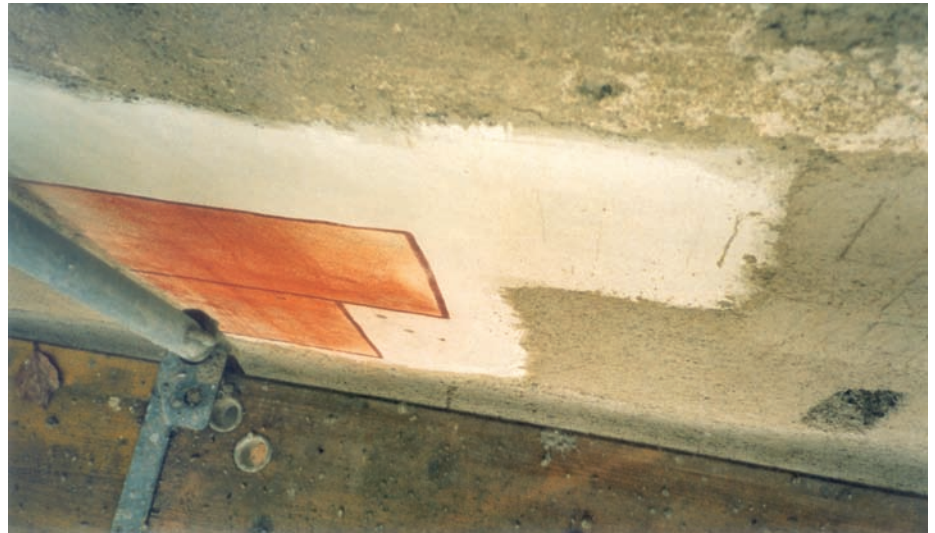
Vor der Ausführung der farbigen Ecklisenen wurde vor Ort ein Muster aufgemalt. (Foto: BWS Labor)

Wie im Bericht des Denkmalpflegers beschrieben, wurden aufgrund der gefundenen Farbspuren die farbigen Ecklisenen wiederhergestellt. Wie die Putze wurde auch die Farbe vor Ort gemischt, und zwar nach folgender Rezeptur: Ein Volumenteil hydraulischer Kalk in Pulverform wurde mit derselben Menge Wasser vermengt, gefolgt von einem halben Volumenteil pastösem Sumpfkalk. Hierauf wurde Wasser nach Bedarf hinzugefügt, dann die eingesumpf-

ten Farbpigmente und nochmals Wasser. Die Mischung war innert drei Stunden zu verarbeiten. Nach dem Trocknen wurde die Farbe durch Besprühen mit 1:1 verdünntem Kaliwasserglas silikatisch gefestigt.
