# Fassaden-Restaurierung an einem Turmhaus in Malans

**Im Zuge eines Dachstockausbaus und eines Lifteinbaus wurde im Herbst 2004 und im Frühjahr 2005 ein Patrizierhaus in Malans GR restauriert und ausgebaut. Es handelte es sich um ein privates, historisches Gebäude im Dorfkern dieses Weinbaurdorfs in der Bündner Herrschaft. Die Fassadensanierung wurde denkmalpflegerisch und restauratorisch begleitet und unter äusserster Vorsicht und Rücksichtnahme gegenüber dem Gebäudebestand vorgenommen.**

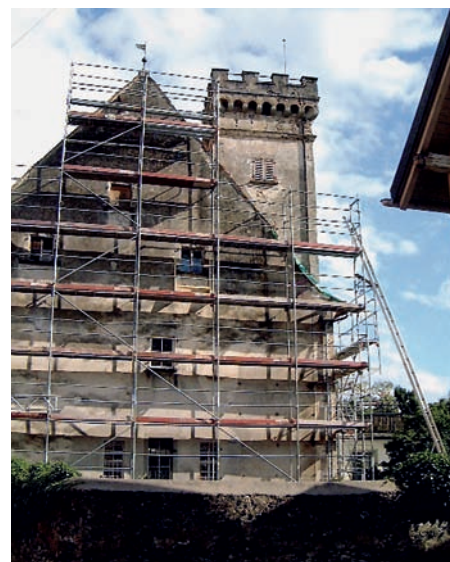
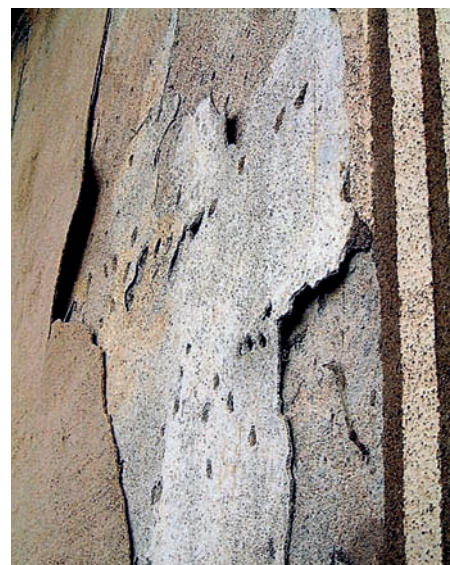
Bei einer restauratorischen Voruntersuchung im April 2004 konnten ein jüngerer und ein älterer Fassadenputz festgestellt werden. Zum jüngeren Putz gehörten der heute noch sichtbare Kalkmörtel, der vielerorts hohl lag und stark abblätterte, sowie die Eckquadrierung und die Dekoration des Eingangsportals in Sgraffito-Technik. Darunter lag ein älterer Fassadenputz, von dem – ausser am Turm – noch rund 70–80% vorhanden waren. Es handelte sich dabei um einen hell gekalkten barocken Fassadenputz, der eine architekturillusionistische Bemalung in Kalktechnik aufwies.

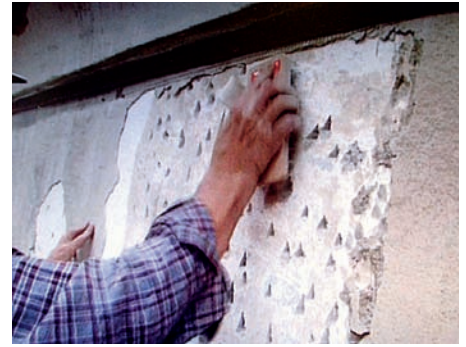
Die schlecht haftende jüngere Putzschicht wurde von Hand sorgfältig abgestossen oder mit einem frisch geschärften Gipserbeil mit Feingefühl abgeschlagen. Die darunter zum Vorschein kommende Kalktünche wurde mit einem Edelputzkratzer aufgeraut und mit einer Kupferdrahtbürste abgebürstet.

Gut erkennbar sind auf diesem Foto die Pickelhiebe im älteren Putz, die dort zur mechanischen Verankerung des jün-

geren Kalkputzes angebracht worden waren.

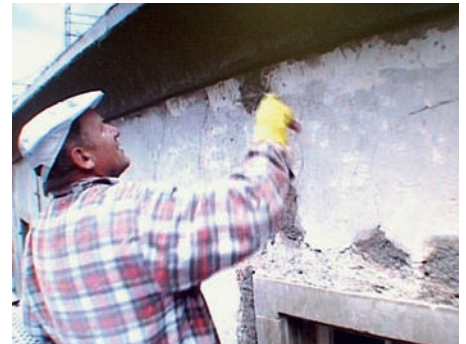
Verschiedene baodynamische Risse mussten satt ausgestopft und grobe Verputz-Fehlstellen ergänzt werden. Dies war insbesondere auch bei der Untersicht der Dachtraufe der Fall, wo mit einem Putzträger und grob aufgetragenen Stopfmörtel die Hohlkehle und die gerundete Untersicht rekonstruiert werden mussten.

Rezeptur des Stopfmörtels:

- 5 Raumteile (RT) Sand, 0–6 mm
- 1 RT natürlicher hydraulischer Kalk
- 0,5 RT Sumpfkalk

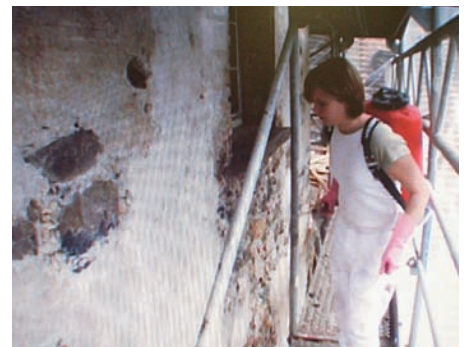
Die vorbereiteten Flächen wurden mit Kalksinterwasser satt getränkt und erhielten dann in Form einer sehr dünnen Kalkmilch neue «Bindemittel-Nahrung». Um die letzte Schicht während mindestens 48 Stunden feucht zu halten, wurde sie mit Hilfe einer Rebspritze (Bild) wiederholt fein mit Wasser benetzt.

Für die Kalkmilch wurden 1 RT natürlicher hydraulischer Kalk mit 1 RT

Sumpfkalk vermengt und anschließend sehr stark mit Wasser verdünnt.

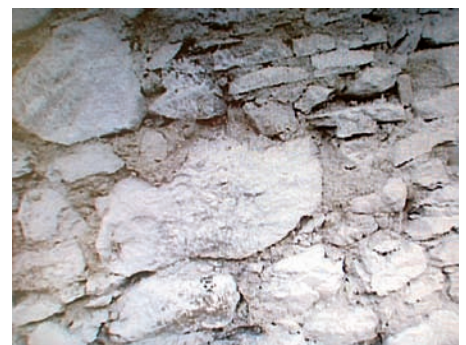
Auf die neu verfestigte, aber alte und relativ glatte Kalkputz-Oberfläche wurde mit dem Wormser Spritzgerät von Hand eine griffige mechanische Kontaktschicht (Anwurf) appliziert. Die warzenförmige Applikationstechnik sicherte eine offenporige, von der Korngrösse her feine, aber zugleich recht scharfe Oberfläche, auf welcher sich die nach-

folgenden Putzschichten hervorragend verankern konnten und durch welche in die alten und neuen Kalkmörtel keine dampfbremsende Zwischenschicht eingebaut wurde. Auch diese Schicht musste während mindestens 48 Stun-

den feucht gehalten werden, um einen guten Abbindeprozess zu ermöglichen.

Die Rezeptur der Kontaktschicht:

- 1 RT natürlicher hydraulischer Kalk
- 2 RT feiner Sand

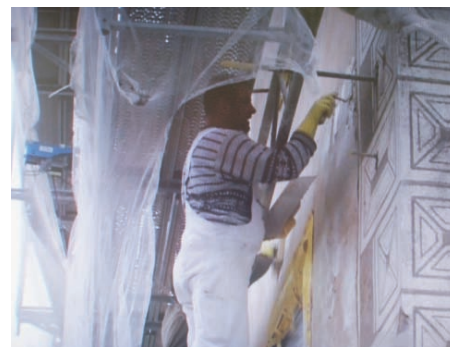
Als Ausgleichsschicht über den vielfältigen alten und neuen Flickstellen, aber auch als gleichmässiger Untergrund für die nachfolgende feine Putzstruktur wurde mit der kleinen Traufel von Hand ein rund 8 mm dicker Ausgleichsputz appliziert. Damit konnten auch die früheren Pickelhiebe in der älteren Schicht ausgeglichen werden. Auch diese Schicht musste, wie dies bei Kalkputzen dringend notwendig ist, über einen längeren Zeitraum feucht gehalten werden. Für den Ausgleichsputz wurde dieselbe Rezeptur verwen-

det wie für den anschliessenden Deckputz:

- 10 RT Sand, 0–2 mm (ockergelb)
- 2 RT natürlicher hydraulischer Kalk
- 1 RT Sumpfkalk

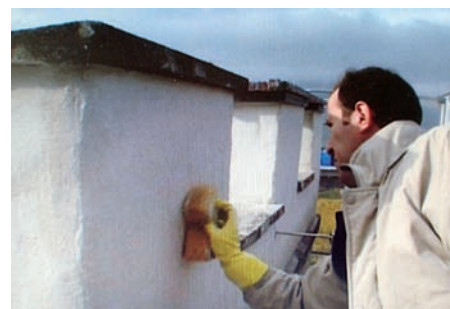
Der Deckputz wurde in der 1,5fachen Kornstärke appliziert und al fresco mit Kalkmilch horizontal gestrichen. Dies ergab eine recht feine Schlämmputz-Oberfläche mit nur ganz schwacher horizontaler Bürstenstruktur.

Der Farbton konnte praktisch ohne Farbpigmente allein durch die Sandfarbe und die Farbe des hydraulischen Kalks erzielt werden. Durch das mehrmalige Bürsten mit Kalkmilch konnte

die Deckputzschicht auf natürliche Weise über einen längeren Zeitraum feucht gehalten werden.

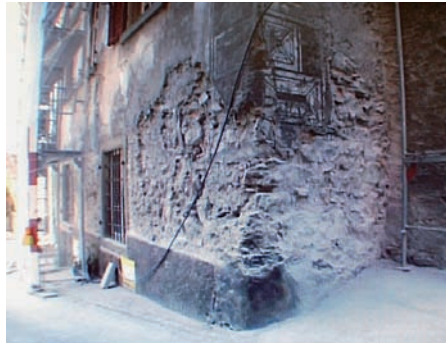
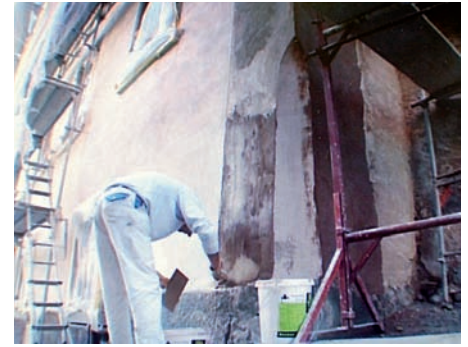
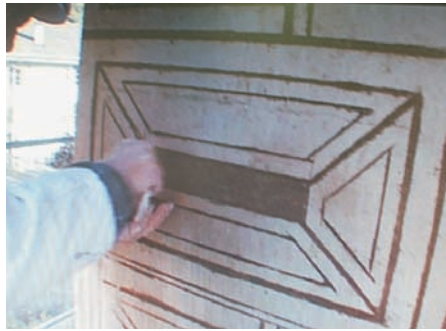
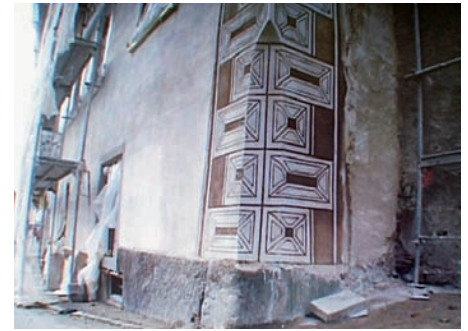
Alle Dekorationen waren aufzufrischen, etliche Sgraffitto-Flächen sogar vollständig zu rekonstruieren. Im Raum Sargans ist ein ausserordentlich dunkler, ja fast schwarzer Sand erhältlich, der dabei gute Dienste leistete, sodass erneut fast keine Pigmente notwendig waren. Die Sgraffitti wurden auf transparentes Papier als Vorlage aufgezeichnet und in den frisch applizierten Putz übertragen.

Die Arbeitsabläufe und der Umfang eines möglichen Tagwerkes mussten vorgängig bis in alle Details durchdacht werden, um unliebsame Überraschungen zu vermeiden. Die nebenstehenden Fotos zeigen die Rekonstruktion der nordöstlichen Fassadenecke im Stehbereich.

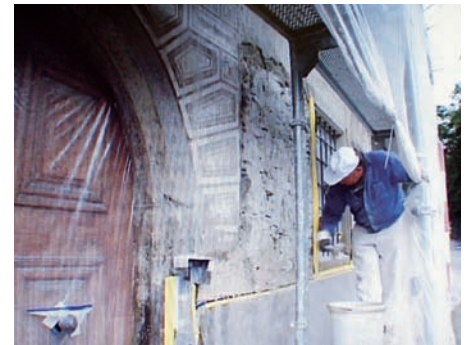
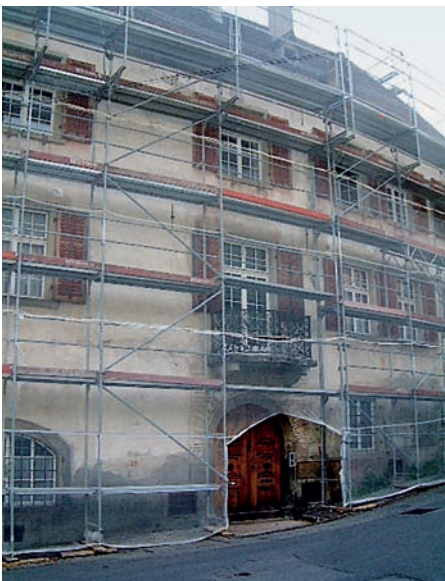
Vorgängig durchgeführte Mörtelanalysen ergaben sehr hohe Salzbelastungen (mehrheitlich Stufe V). Deshalb wurde im Sockelbereich eine diffusionsoffene Putzrezeptur mit einem grossen Porenvolumen zur Aufnahme und Ablagerung dieser Salze gewählt. Auch die farbliche Abstimmung des Sockelputzes diente dazu, spätere Putz-

ablösungen und kristallisierte Salze gut zu kaschieren.

Für den Sockelputz diente folgende Rezeptur:

- 1 RT natürlicher hydraulischer Kalk
- 0,5 RT Sumpfkalk
- 2 RT Tuffsand, 0–3 mm
- 2 RT Sand, 0–4 mm

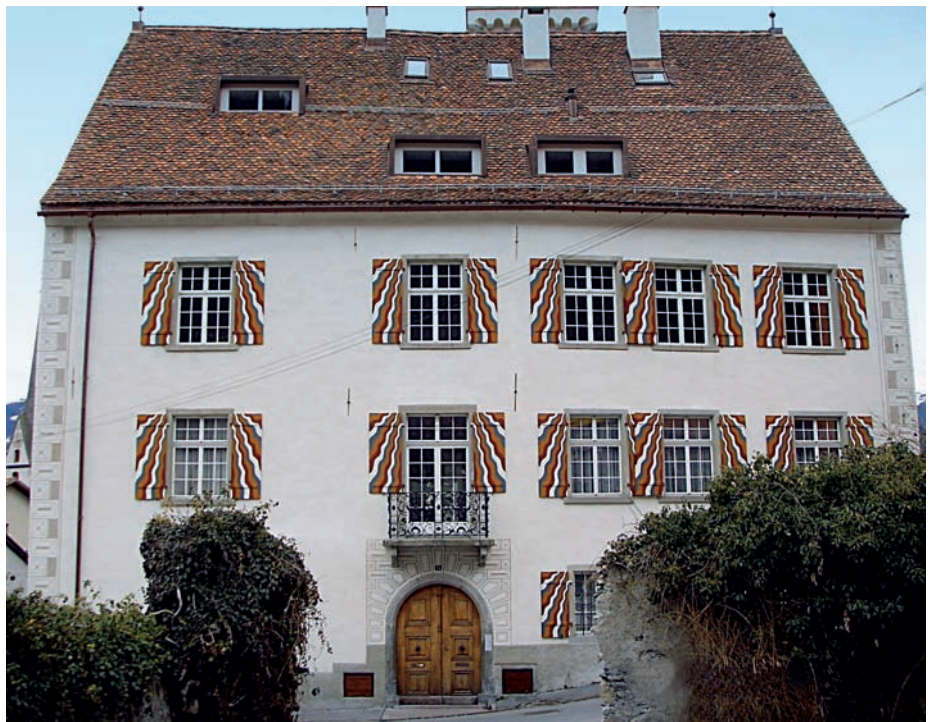
Ein erfreuliches Resultat: Zustand der Zugangsseite des Turmhauses nach der Restaurierung (rechts). Links der Zustand vor der Restaurierung.
