# ETH Zürich: Neuer Glanz für geschichtsträchtiges Bauwerk

**Drei Gebäude der ETH Zürich mit einer Nutzfläche von insgesamt 30'000 m<sup>2</sup> wurden in den Jahren 2001 bis 2006 umfassend saniert. Einzelne Gebäudeteile mussten dabei in aufwendiger Handarbeit umgebaut werden, so etwa im Chemiegebäude der Gewölbedecken-Saal und das altherwürdige Haupttreppenhaus.**

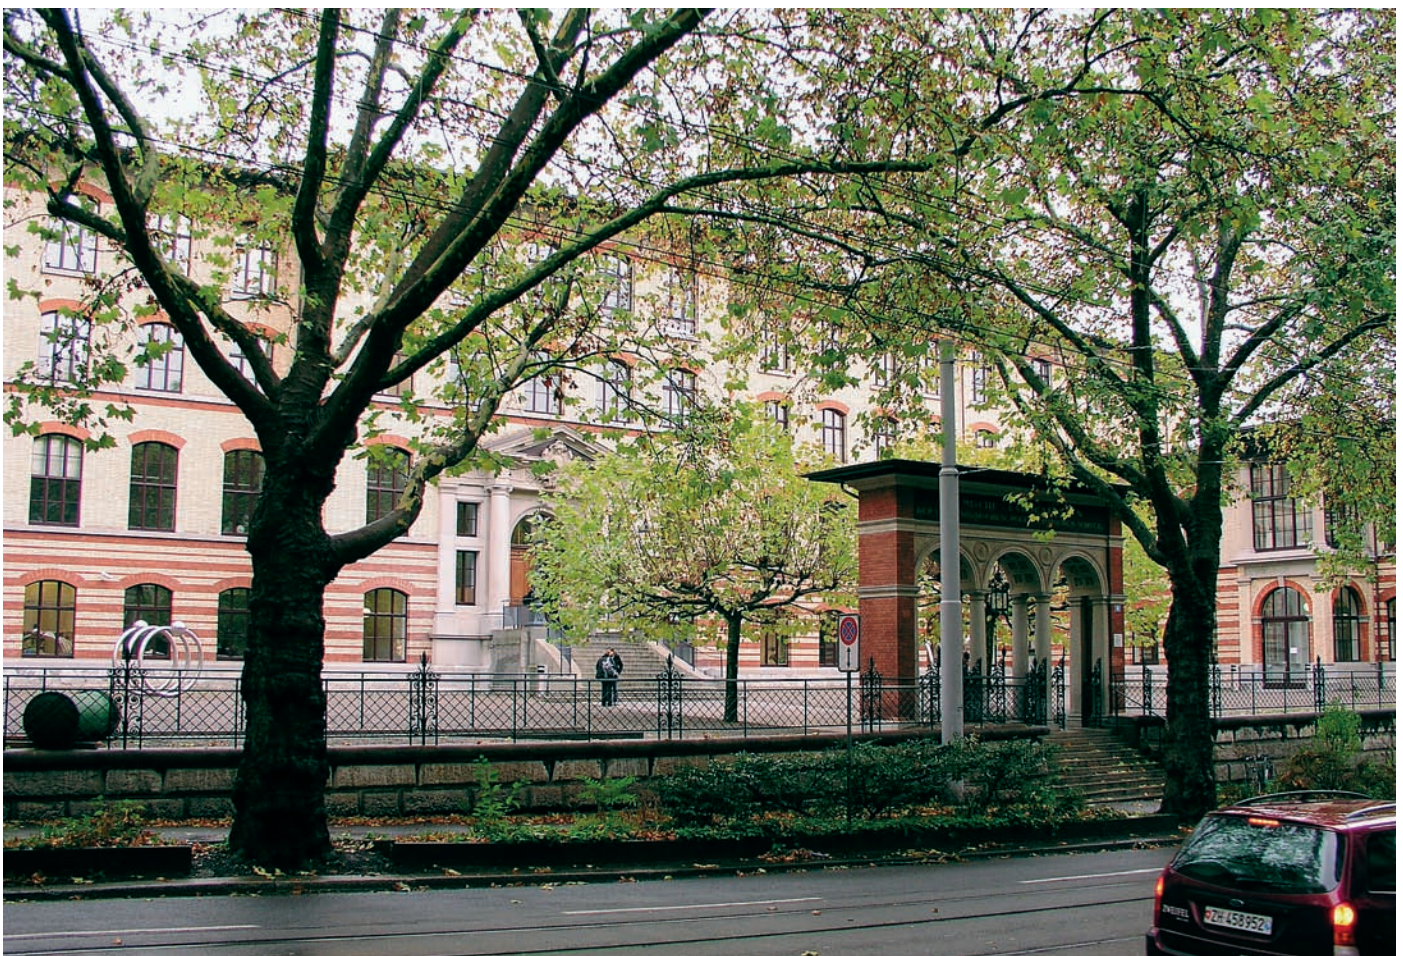
Knifflige Arbeiten: Im Chemiegebäude der ETH Zürich brauchten einige Räume eine Auffrischung. Dies bedingte ein Sanierungskonzept, welches den Ansprüchen der Denkmalpflege genügte.

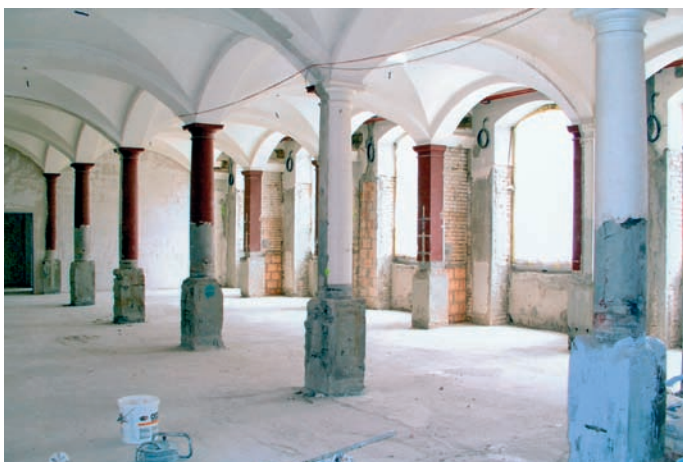
Bei der Renovation eines Kreuzgewölbe-Saals mussten die als Sockelkörper ausgebildeten Plinthen rekonstruiert und in eine gerade Linie gebracht werden.

Zuerst wurde der Kreuzgewölbe-Saal in Angriff genommen. Die als Sockelkörper ausgebildeten Plinthen\*, bestehend aus roh zugehauenen Granitblöcken, waren ausnahmslos beschädigt. Von den Kreuzgewölben hingen lose Putzteile, und man sah viele Risse. Das Ziel der Handwerker war es, alle Plinthen in eine einheitliche Form und auf eine gerade Linie zu bringen sowie die Kreuzgewölbe wieder instand zu setzen.

Für die Rekonstruktion der Plinthen bereitete ein Gipser den Untergrund vor und schiftete dort, wo es nötig war, die Flächen mit kleinen Holzklötzchen auf. Dies ermöglichte es ihm, genau so viel Gips aufzutragen, dass die Plinthen prä-

zise fluchteten. Teilweise musste er auch simsartig vorstehende Sockel mit 4 cm dicken Vollgipsplatten verkleiden. Eine Spannschnur, genau auf die Mittelachse des Raumes ausgerichtet, bildete einen künstlichen Horizont, damit massgenau gearbeitet werden konnte.

Erschwerend kam hinzu, dass die Sockelplinthen genau im rechten Winkel zur Längsachse des Raums zu stehen hatten. Mit Hilfe eines Baulasers wurden die Oberkanten der tragenden Elemente ermittelt, damit alle Kantenprofile auf der gleichen Höhe angebracht werden konnten. Etwas Kopfzerbrechen bereitete schliesslich der Umstand, dass die Abstände von Plinthe zu Plinthe sowie von diesen zu den Quaderstützen auf beiden Längsseiten des Raums ebenfalls genau eingehalten werden mussten. Zu diesem Zeitpunkt war der Bodenbelag noch nicht bestimmt. Was für ein schrecklicher Gedanke: Bodenplatten mit Fugen, welche mit schräg laufenden Linien nicht zu den in der Längsachse stehenden Sockel- und Seitenquadern gepasst hätten!

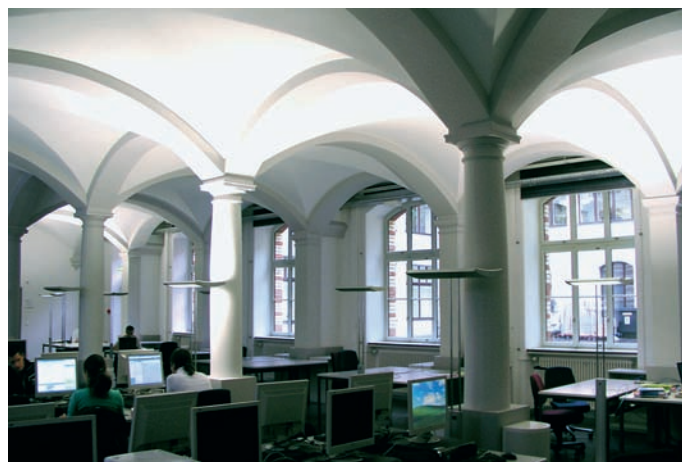
Der Kontrast könnte nicht grösser sein: Hightechgeräte bestimmen heute das Bild im restaurierten Kreuzgewölbe-Saal.

Dann mussten die Kreuzgewölbe von losen Putzteilen befreit und aufgeraut werden. Die aus Backsteinen geformten Gewölbe wiesen Risse auf, die mit Glasvlies überspannt werden mussten. Nachdem eine Haftbrücke angebracht worden war, konnte ein Arbeiter den Weissputz auf die gewölbten Flächen aufbringen.

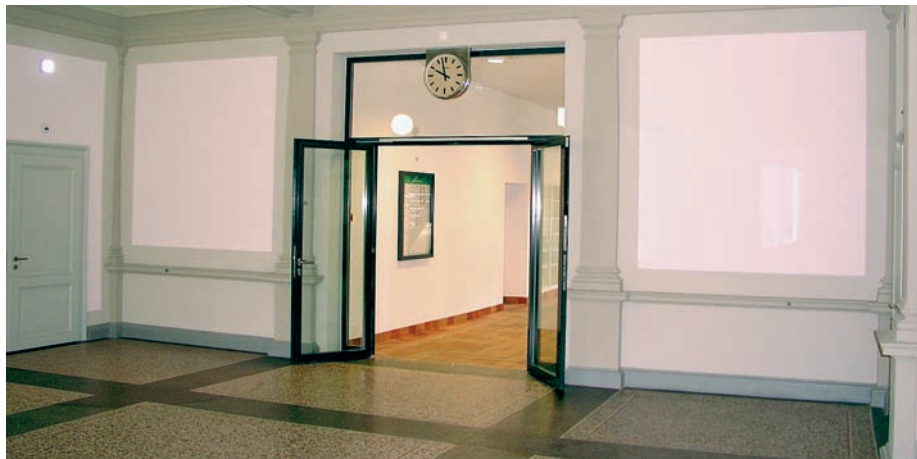
Die Wand links neben der Durchgangstür musste nach dem Abbruch von Regalen massgenau zur Wand rechts wiederhergestellt werden.

Mit Lehrling Sead Mulolli wurde im Treppenkopfbereich gearbeitet: Nach dem Abbruch von Regalen fehlten bei einem Teil einer Treppenhauswand die Simse, die Sockelpartien und die abgekröpften Eckausbildungen. Sie sollten analog zu einer noch vorhandenen kompletten Wand sowohl massgenau als auch spiegelbildlich neu gestaltet werden. Für diese anspruchsvolle Arbeit musste Mulolli zuerst vier Schablonen herstellen, um dann seine Kenntnisse im Ziehen von Profilen unter Beweis zu stellen. Dies gelang ihm vorbildlich, und weder Profi noch Laie sehen heute einen Unterschied zwischen der alten und der neuen Wand.

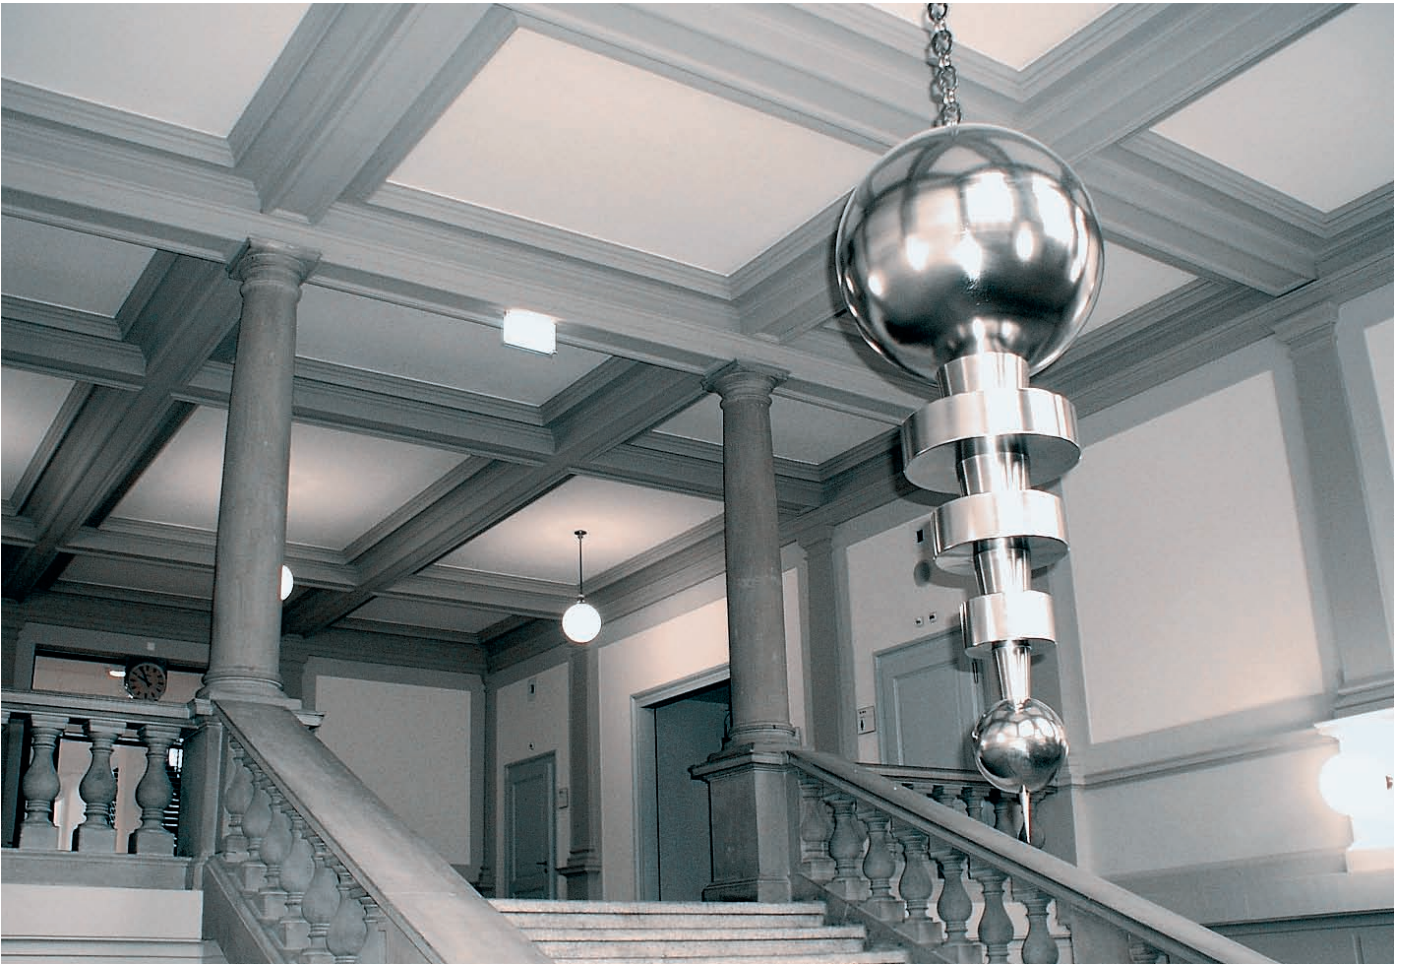
Nach den aufwendigen Restaurationen ist das Treppensteigen im Haupttreppenhaus des ETH-Chemiegebäudes wieder ein Vergnügen (im Vordergrund hängt ein Kunstobjekt).

Die Monumentalität des Eingangsportals findet ihre Fortsetzung im Haupttreppenhaus. Im Bereich des Treppenkopfes wies die Kassettendecke jedoch einige Schäden auf. Grosse und kleine Risse an den Unterzügen und Abplatzungen an Teilen der Stuckausbildung bedingten ein Sanierungskonzept, welches auch den Ansprüchen gegenüber der Denkmalpflege Rechnung trug.

Schliesslich resultierte aus der Sanierung des Haupttreppenhauses ein stilgerechtes Ergebnis, mit dem alle zufrieden sein konnten. So hinterlässt z. B. das Mittelgeschoss mit der Form- und Farbgebung, den Beleuchtungskörpern und dem wieder aufgefrischten Terrazzo-Boden einen gelungenen Gesamteindruck.

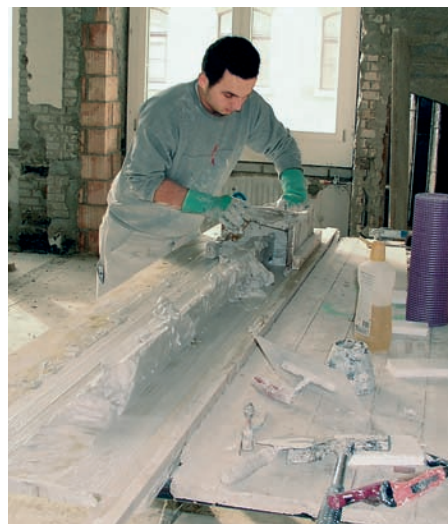
Lehrling Sead Mulolli beim Ziehen von Profilen.
