# Arbeiten wie zu Grossvaters Zeiten

**Die unzähligen Fenster des Rathauses in Rapperswil-Jona mussten restauriert werden. Kein einfaches Unterfangen, da die Scheiben mit unersetzlichen Glasmalereien verziert sind und deshalb nicht kaputtgehen durften. Damit die etwa 200-jährigen Fenster in neuem Glanz erstrahlen konnten, waren alte Techniken des Malerhandwerks gefragt.**

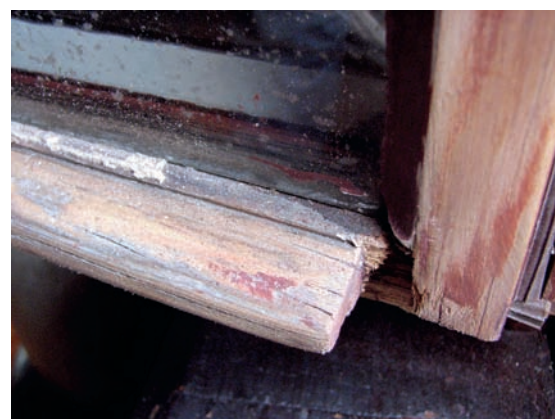
Verwittert: Stark lädierte Fensterschenkel mussten ausgetauscht werden.

Diverse Wetterschenkel waren so stark lädiert, dass sie entfernt werden mussten. Doch welches Holz sollte als Ersatz für das massive Lärchenholz eingesetzt werden? Auf der Südseite ist das Holzwerk an heissen Sommertagen einer Temperatur bis zu 50 °C ausgesetzt. Weil Lärchenholz sehr harzhaltig ist, ist es einerseits sehr dauerhaft und für den Aussenbereich geeignet. Früher wurden beispielsweise Wasserleitungen aus ausgebohrten Lärchenstämm-

men im Erdreich verlegt. Andererseits arbeitet das Lärchenholz sehr stark und eignet sich daher weniger für masshaltige Bauteile wie Fenster, Türen und Möbel. Erschwerend kommt hinzu, dass aus Lärchenholz auch im verbauten Zustand noch gerne Harz ausläuft. Daher wurde gut gelagertes Eichenholz verwendet. Eichenholz ist mittelschwer bis schwer und besitzt einen hohen Abnutzungswiderstand. Des Weiteren ist es leicht zu bearbeiten, und die Behandlung der Oberfläche macht keinerlei Probleme. Die darin enthaltenen Gerbstoffe haben nur geringe Auswirkungen auf das gewählte Anstrichsystem.

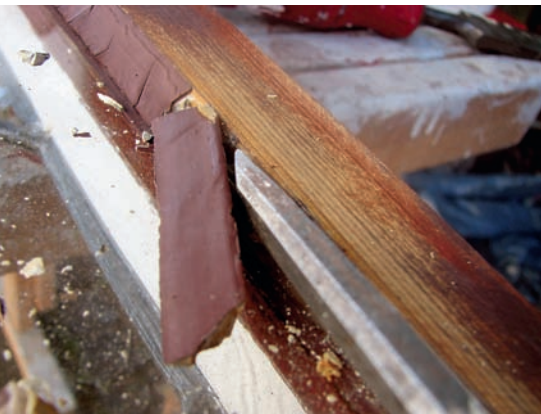
Heikel: Der zum Teil lose Fensterkitt musste vorsichtig entfernt werden.

Die ausgehängten Fenster wurden zuerst im Hinterhof auf Malerböcke gelegt und begutachtet. Loser Kitt war sorgfältig mit Stechbeitel und Hammer zu entfernen. Es durfte keine von den seltenen, mit Wappen bemalten Scheiben zerbrechen, und das war schwierig. Um sicherzustellen, dass beim Entfernen des Kitts keine Spannung auf das Glas übertragen wird, musste es mit 25 mm starkem Spezialklebeband abgeklebt werden. So wurden allfällige Schwingungen abgeblockt.

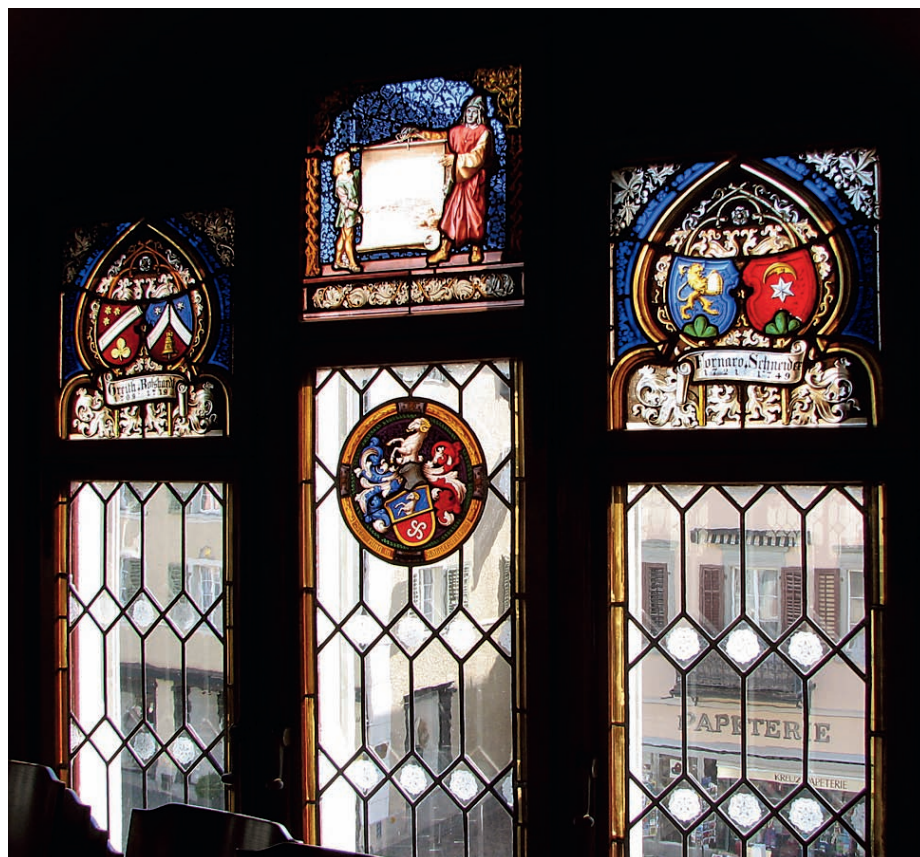
Einzigartig: Die bunten Wappen in den Fensterscheiben.
