Restauratoren als Detektive: Dem Original auf der Spur

Text Michael Kaufmann*, Matthias Lächli* Bilder Matthias Lächli

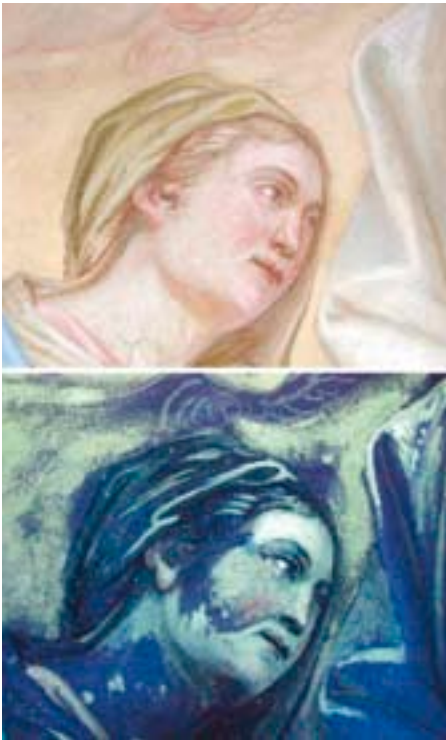
Das zentrale Kuppelbild mit dem Kopf der Mutter Gottes bei Tageslicht (oben) und unter UV-Licht (unten). Die unterschiedliche Reflexion des Lichtes durch Pigmente und Bindemittel lässt die Übermalungen vom Original unterscheiden.

Zur Abklärung des heutigen Zustandes der Malereien wurde bei der Untersuchung für die Restaurierung 2008 eine ultraviolette Lichtquelle benutzt, da moderne Pigmente und Bindemittel das UV-Licht anders reflektieren als die ursprünglich von Giorgioli verwendeten Materialien. Die hellen Bereiche (Abbildung oben) konnten so als neuere Zutaten erkannt werden, welche wohl 1927 Maler Meyer ausgeführt hatte. Aufgrund dieser Erkenntnis wurden,

wie zuvor schon die Stuckaturen der Kuppel, auch die Bilder von Staub und Russ der letzten Jahrzehnte befreit. Dabei mussten auch einige Ausbrüche in den Putzschichten gekittet und durch eine Retusche wieder integriert werden.

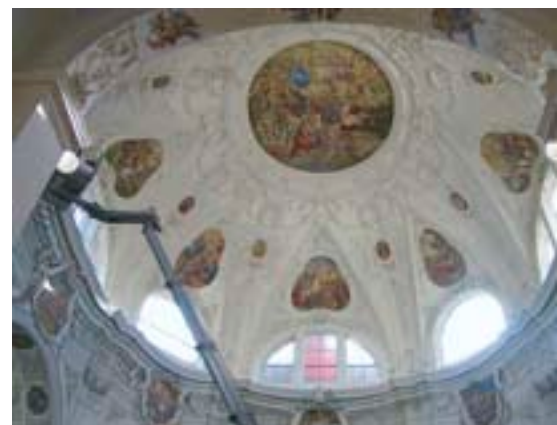
Blick in das Oktogonkuppelgewölbe der Klosterkirche Muri. Von einer Hebebühne aus (links im Bild) wurde der Zustand der Malereien abgeklärt.

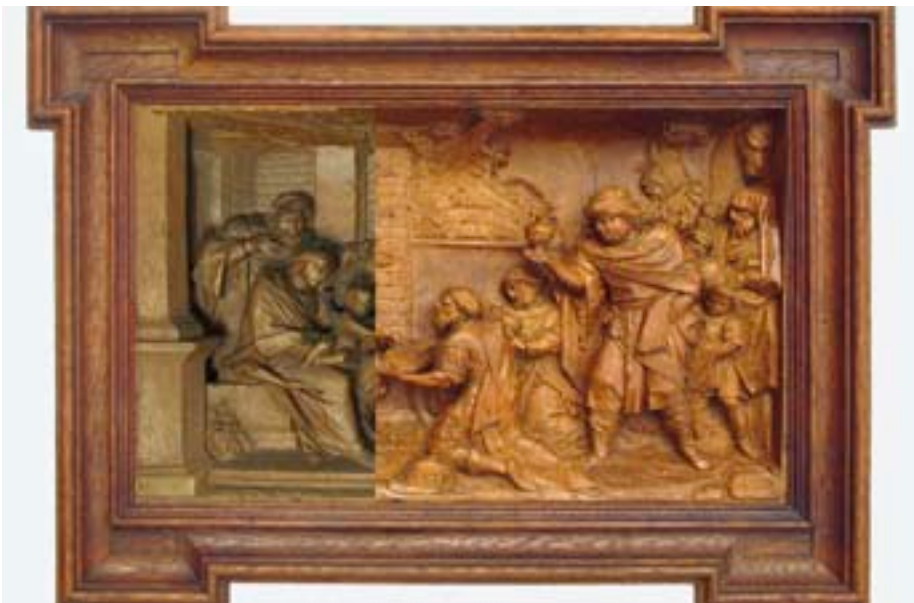
Bei näherer Betrachtung der Reliefs konnte festgestellt werden, dass im Laufe dieser Behandlungen der Holzwurmfrass wohl gestoppt worden war, die Oberfläche jedoch durch die verschiedenen Anstriche schokoladebraun

«Anbetung der Könige» von Simon Bachmann (um ca. 1650). Linker Bildteil vor, rechter nach der Abnahme der Übermalungen.

eine farbige Lasur aufgebracht wurden. Da die Farbschichten die Feinheit der Schnitzerei abschwächte und die Farbigekeit ästhetisch unbefriedigend war, wurde beschlossen, die 26 Reliefdarstellungen in einem aufwendigen Verfahren freizulegen (Abbildung links).
