# Von Nostalgie geprägt: Das «Goldene Kreuz» in Erlenbach

**Das ehemalige Gasthaus «Goldenes Kreuz» in Erlenbach – wohl eines der bekanntesten und geschichtsträchtigsten Gebäude in dieser Gegend am Zürichsee – wurde umfassend saniert. Kernstück dieser Arbeiten bildete die aufwändige Restauration einer denkmalgeschützten Stuckdecke.**

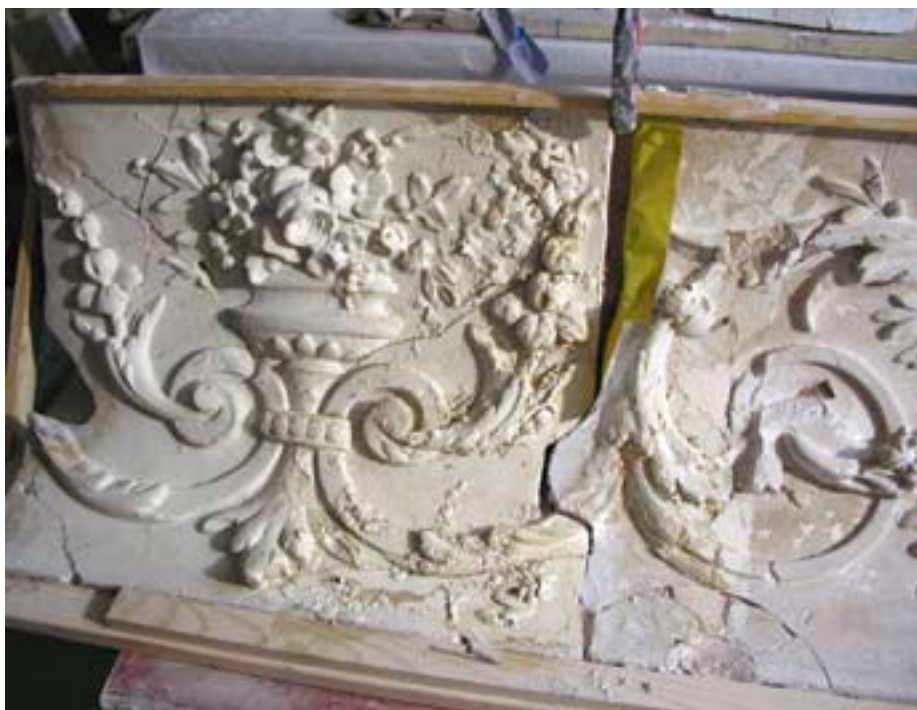
Die beschädigten Stuckelemente mussten geflickt werden, damit später saubere Abgüsse davon gemacht werden konnten.

hohlkehlen. Hinter diesen Übergangsformen zwischen Wand und Decke zeigten sich deutlich die Spuren der Zeit. Löcher, abgebrochene und fehlende Teile sowie beschädigte Kanten mussten akribisch repariert werden.

Bevor von den lädierten Hohlkehlen eine Silikon-Kautschukform angefertigt werden konnte, mussten alte Farbschichten entfernt werden, damit die Konturen der Verzierungen besser hervortraten. Danach wurden die fehlenden Teile aufgearbeitet, um eine saubere Vorlage zur Herstellung einer Silikonform mit Engeln sowie einer mit Blumenvasen zu erhalten. Zum Abformen brauchte es rund zwölf Liter Silikon, die mittels dreizehn Trichter in eine konkave Form eingegossen wurden. Mit den daraus entstandenen Formvorlagen wurden Abgüsse der Stuckhohlkehlen erstellt. Damit diese Abgüsse keine Risse bekommen, wurden auf den Rückseiten Netzarmierungen eingearbeitet.

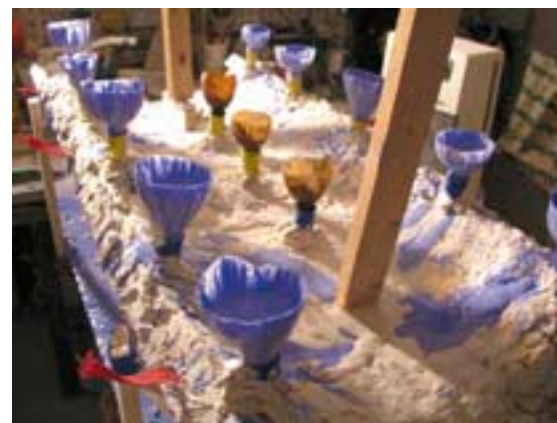
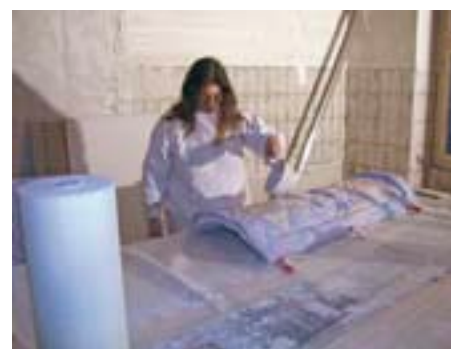
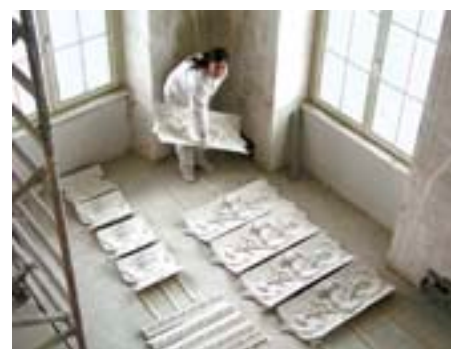
Arbeitsablauf beim Herstellen der Stuckhohlkehlen: Mit dreizehn Trichtern wird Silikon in eine konkave Form gegossen, um eine Formvorlage zu erhalten. Mit dieser macht die Malerin Petra Effinger Gipsabgüsse, die danach – hier zusammen mit ebenfalls abgegossenen Lorbeer- und Eierstabprofilen – zum Trocknen ausgelegt werden müssen (Bilder von oben).

Nachdem die abgegossenen Fragmente mit den Engel- und Blumenmotiven sowie die Lorbeer- und Eierstäbe getrocknet waren, konnte mit dem Einbau dieser begonnen werden. Insgesamt gingen die Arbeiten zügig voran, lediglich ein dick isoliertes Abflussrohr stellte die Handwerker vor ein Problem, blieb doch kaum Platz, hier das Stuckteil auf herkömmliche Art einzusetzen. Diese Knacknuss konnte indes schnell gelöst werden: Der Gips wurde hinten abgekratzt, und man feilte das Teilstück, bis es passte. Vom Abflussrohr ist jetzt nichts mehr zu sehen. Um

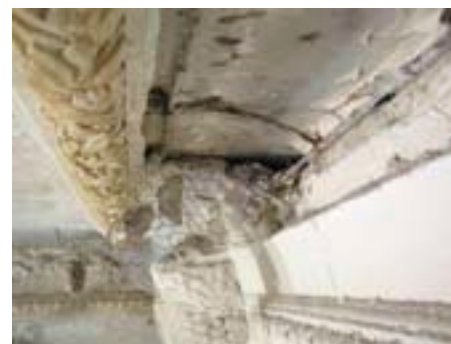
Eine abenteuerlich anmutende Unterkonstruktion von damals: Rundeisen und Rabitz.

Nun entfernten die Handwerker die restlichen, ungeschmückten Hohlkehlen. Dabei kam eine für die heutige Zeit abenteuerlich anmutende Konstruktion zum Vorschein: Das aus Rundeisen und Rabitz bestehende «Skelett» wurde mit einem Grundputz, bestehend aus Baugips mit einem Zuschlag von Sägemehl

und Rauchkammerlösch (ein schwarzes Granulat aus Hochöfen, um den Gips poröser zu machen) ausgründert und abgeglättet. Ausserdem waren beim Einbau dieser Hohlkehlen die Kanten des darüberliegenden Lorbeerstabes beschädigt und lieblos zugestrichen worden; sie mussten deshalb ebenso, wie die Eierstäbe als unterer Deckenabschluss, ersetzt werden.

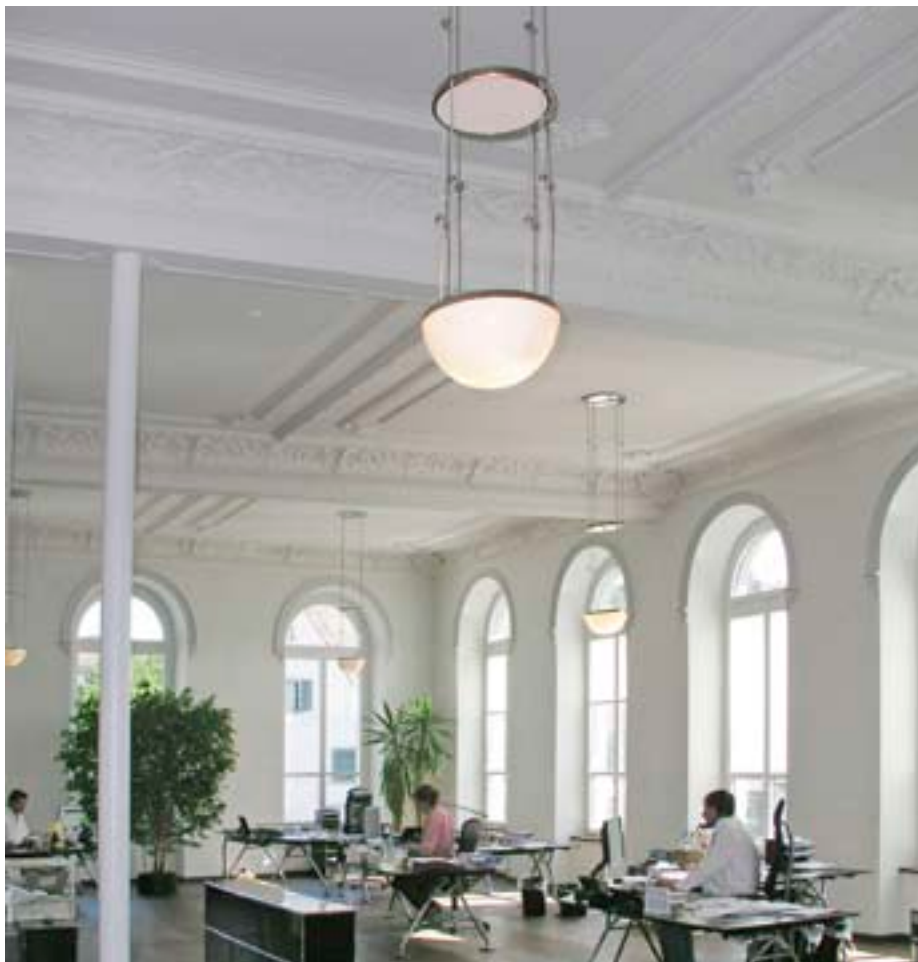
Fertig: Die restaurierte Stuckdecke sorgt für ein ganz besonderes Ambiente im heute als Grossraumbüro genutzten Raum.

schliesslich der ungenügenden Akustik Herr zu werden, versah man die Deckenfelder mit dem schalldämmenden Produkt Baswaphon.

Bei ihren Visiten auf der Baustelle freute sich Marlène Schreiner jeweils, wenn sie sah, dass ihre investierte Energie und die grosse Liebe zum Detail Früchte trugen. Aufgrund des Farbkonzepts, das sie mitbestimmte, passen die weissen Deckenflächen der Saaldecke gut zu den in einem Champagnerfarbton gehaltenen Hohlkehlen.

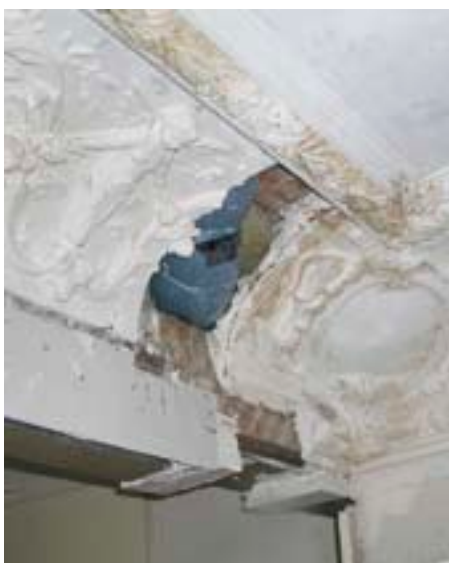
Eine Knacknuss, die es zu lösen galt: Das dick blau ummantelte Rohr passte nicht unter die neuen Stuckhohlkehlen, deshalb musste ein Teilstück speziell bearbeitet werden.
