# Restauration gelungen: Die Uhus fliegen wieder

**Jedermann begrüsst es, wenn denkmalgeschützte Bausubstanz erhalten und wiederverwendet wird, vor allem auch die Aktiven von der «Gipser- und Malerzunft». In diesem Sinn wurden an einer Jugendstil-Fassade in Zürich zwei Erker und vier Uhus restauriert.**

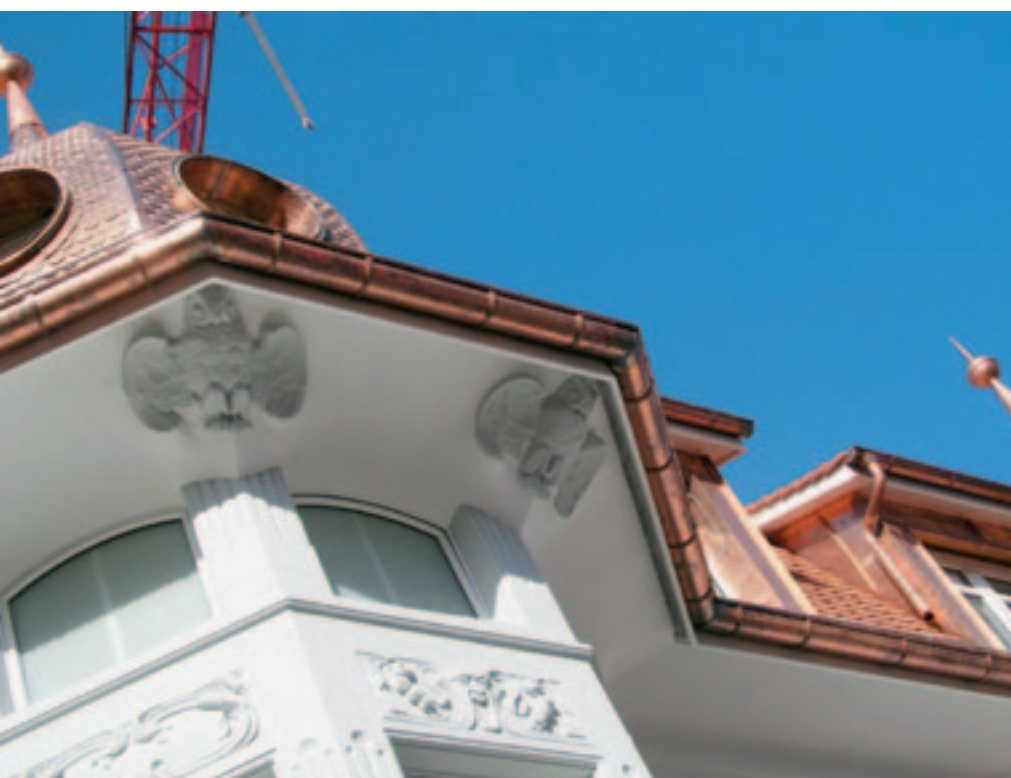
Die restaurierten Uhus an der Untersicht des neuen Kupferdachs: Es lohnt sich, beim Jugendstilhaus an der Bolleystrasse in Zürich nach oben zu schauen.

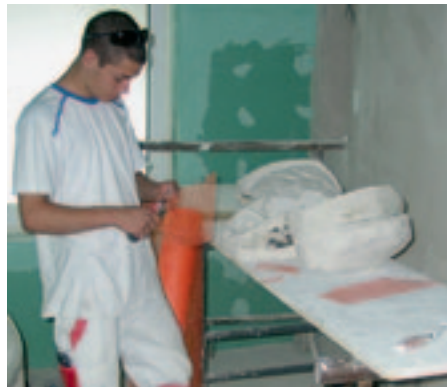
**Uhus abgiessen**

Die Uhus wurden in einem vorgezogenen Arbeitsablauf unter Zuhilfenahme von Silikonkautschuk an einem der Originale an Ort und Stelle abgeformt, um jetzt vierfach abgegossen zu werden. Im Bild Lukas Gebauer, Gipser-Lernender im ersten Lehrjahr, bei den Vorbereitungen.

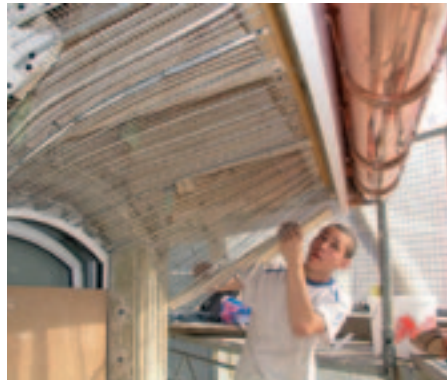
**Dachunterkonstruktion ausbilden**

Die Dachunterkonstruktion wird mit einem Rippenstreckmetall, welches gebogen, gestreckt und gewunden verarbeitet werden kann, ausgebildet. Eingelegte, verschraubte Holzdübelbrettchen dienen dazu, dass die Teile der Uhus problemlos aufgeschraubt werden konnten. Mit einer Baugips-/Sägemehlmischung wird das Streckmetall ausgedrückt.

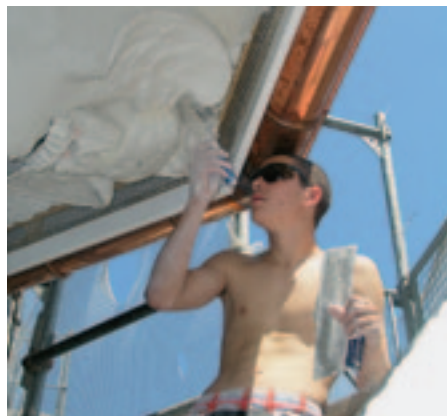
**Uhus montieren und verputzen**

Die Uhus werden in vier Teile zerschnitten und montiert, da die alte, vorherige Wölbung der Uhus nicht mehr in die neuen Krümmungen der Dachuntersicht passt. Im Bild putzt Lukas Gebauer die montierten Uhu-Teile zu.

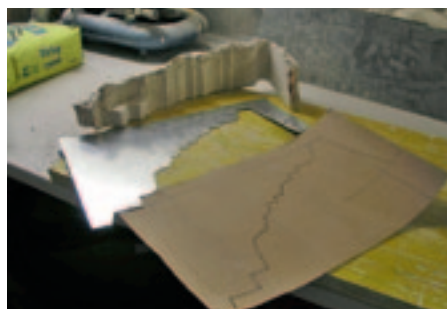
**Zementprofile nachbilden**

Um die Zementprofile an den Erkeruntersichten nachbilden zu können, dürfen diese am Nebenhaus mit armiertem Baugips abgenommen werden. Nun wird die Profilform auf ein Blech übertragen und damit eine Schablone erstellt.

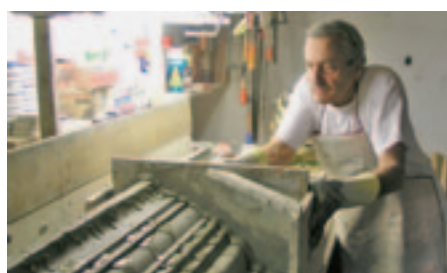
**Zementprofile ziehen**

Die Profile werden mit Zementmörtel über einem den Gegebenheiten angepassten, extra konstruierten Tischkern gezogen. Im Bild Autor Robert Muhr an der Arbeit.

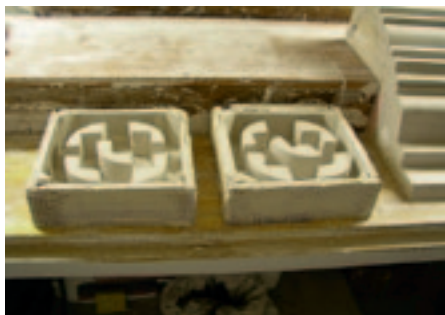
### Rundzahnschnitte abgiessen

Die Form der Rundzahnschnitte wird mit einer weiteren Schablone in Gips gezogen und auf Mass zugeschnitten. Mittels Silikonkautschuk werden zwei Negativformen angefertigt, um diese Ornamentik-Teile in Zementmörtel abgiessen zu können. Total sind etwa 95 Stück vonnöten.

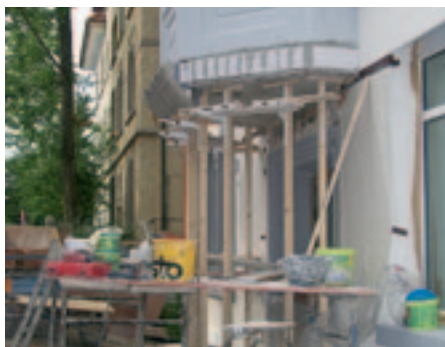
### Lehrgerüst zum Montieren

Ein Lehrgerüst, bestehend aus Holzlaten, Profilhalteschienen mit Auflagebügeln und Auflagebrettern, bietet Gewähr, die schweren Zementprofile problemlos montieren zu können. Zu sehen ist auch, dass der Stahlunterzug mit Porenbetonsteinen ausgefüllt worden ist, um die Profile zusätzlich ankleben zu können.

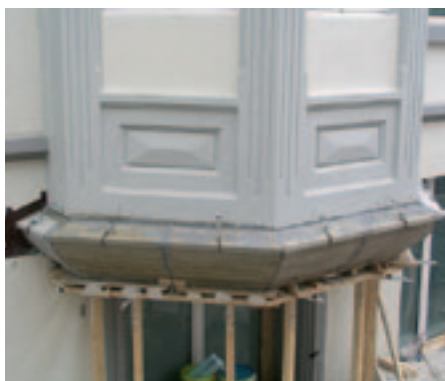
### Aushärtung des Untersichtskranzes

Keile und Kettchenanker halten die angeklebten Profile bis zum Aushärten des Klebemörtels in der richtigen Lage. Nicht erkennbar: Durchgehende massive Schrauben sind mit Muttern an der Innenseite der Profile mit stabilen Winkeln verbunden, die ihrerseits an der Betondecke verankert sind. Zusätzlich eingeklebtes Glasvliesnetz verhindert eine allfällige spätere Rissbildung.

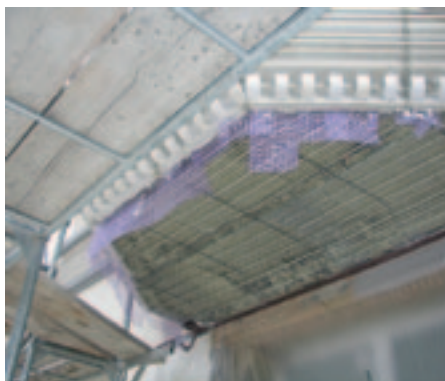
### Untersicht ausstatten

Die abgegossenen Rundzähne sind angeklebt und zugeputzt. Eine Holzlatte (Distanzskala), mit Schraubzwingen befestigt, leistete für die erforderliche Massgenauigkeit gute Dienste. Mithilfe von zurechtgebogenen Rundeisen und Streckmetall wird nun die Untersicht als Decke ausgestaltet. 12 cm starke Dämmplatten bilden die Isolation nach oben.

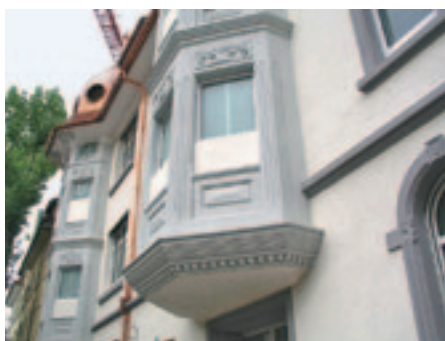
### Stilgerecht

Die erste der beiden Erkeruntersichten ist fertig erstellt und beschichtet. Die stilgerechte Restauration ist gelungen. ■
