Betonschäden bieten Potenzial für Fachleute

Beton kann verschiedene Schadensbilder aufweisen, derer Ursachen ebenso vielfältig sind. Dass die Schäden die Gebrauchstauglichkeit der Konstruktion beeinträchtigen, ist eher selten. Meist geht es um ästhetische Mängel, die mit den geeigneten Massnahmen behoben werden können. Voraussetzung dafür ist allerdings eine fachmännische Analyse.

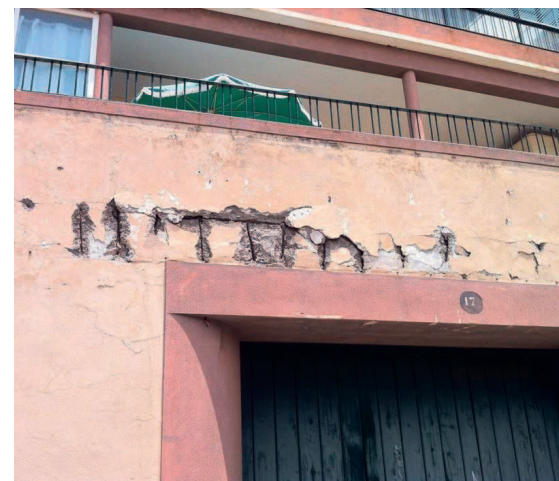
Betonabplatzung infolge der Betonkarbonatisierung.

für die Instandsetzung anfallen. Doch warum entstehen Betonabplatzungen? Meistens liegt die Ursache der Abplatzungen in der sogenannten Karbonatisierung des Betons. Dabei wandelt sich das im Beton befindliche Kalziumhydroxid zusammen mit dem Kohlendioxid der Luft im Laufe der Zeit zu Kalziumkarbonat um.

Damit einhergehend kommt es im Beton zu einem Abfall des pH-Wertes. Die im Beton durch einen hohen pH-Wert der Zementmatrix geschützte Bewehrung wird nach der Karbonatisierung durch Luftsauerstoff und Feuchtigkeit angegriffen. Sie vergrössert ihr Volumen im Zuge der Umwandlung von Eisen zu Ei-

senoxid um das rund 3,5-Fache. Der Kraftaufbau durch diese Volumenzunahme führt in vielen Fällen zu einer Überschreitung der Zugfestigkeit des Betons, was zuerst zu Rissen, später zu Abplatzungen des Betons oberhalb der korrodierten Bewehrung führt.

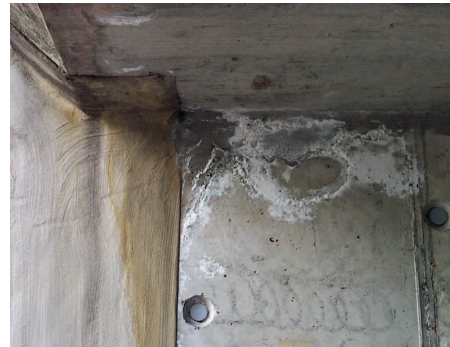
Ästhetischer Mangel: Ausblühungen an einer Betonwand wegen unvollständiger beziehungsweise mangelhafter Abdichtung.

Eine falsch festgelegte und ausgedescribte Expositionsklasse kann zum Einbau eines Betons mit ungenügendem Widerstand gegen Nutzungs- und Umwelteinflüsse und damit zu oben beschriebenen Frostschäden führen. Eine nicht normgemässe Fugen- oder Abdichtungsplanung kann Risse oder Undichtigkeiten verursachen, die schliesslich Ausblühungen mit Feuchtstellen an Decken und Wänden hervorbringen. In

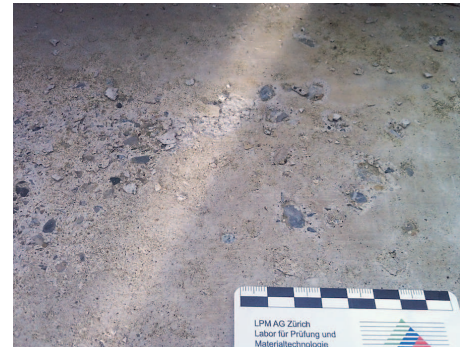
Betonabplatzung an einer Aussentreppe wegen ungenügender Frostbeständigkeit.

Oft treten an mit Salzsprühnebel belasteten Betonfassadenflächen ebenfalls Abplatzungen auf. In diesen Fällen ist der Baustoff Beton nicht mit einer geringen Kapillarporosität und/oder künstlich eingeführten Luftporen, geeigneten Gesteinskörnern usw. für die entsprechende Frost- oder Tausalzbelastung ausgerüstet.

Der Schadensmechanismus ist dem der Bewehrungskorrosion ähnlich. Beton ist ein poröses Material und nimmt Feuchtigkeit auf. Im Winter kann das aufgenommene Wasser gefrieren und es dehnt sich dabei um zirka 9 Prozent aus. Dies geschieht umso zügiger, je schneller die Temperatur absinkt.

Wird zum Beispiel Tausalz auf einen Betonboden gestreut, taut das Salz den Schnee durch eine sogenannte Schmelzpunktniedrigung. Gleichzeitig erfolgt ein starker Wärmeentzug aus der obersten Betonschicht. Dieser Wärmeentzug vermindert die Temperatur der obersten Betonschicht schockartig innert weniger Sekunden auf rund -18°C . Dieser Frost-Tausalzbelastung kann nur ein entsprechend dimensionierter Beton widerstehen. Anderenfalls kommt es zu

Rissen und Abplatzungen. Eine geringe Kapillarporosität (wassersaugende Poren und Hohlräume), kombiniert mit einer künstlichen Luftporeneinführung (Expansionsräume zum Entweichen des Wassers infolge der Volumenvergrößerung bei Eisbildung) sowie eine ideale Gefügestruktur sichern dem Beton einen hohen Frost- oder Frost-Tausalz-widerstand.

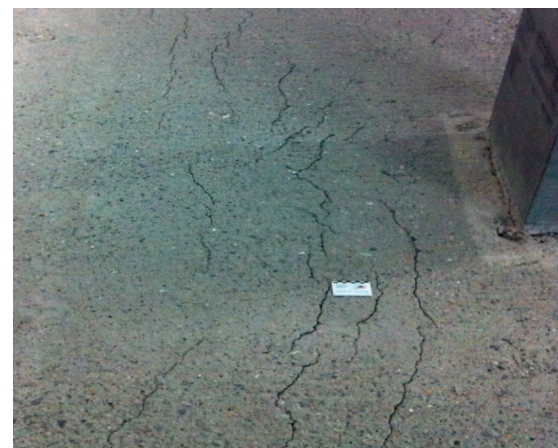
Schwindrisse in einem Garagenboden.

Eine häufige Ursache sind auch sogenannte Schwindrisse. Beim Austrocknen verringert der Beton sein Volumen, wodurch sich Risse bilden können. Oft treten auch Risse bei zu geringer Bewehrungsüberdeckung auf.

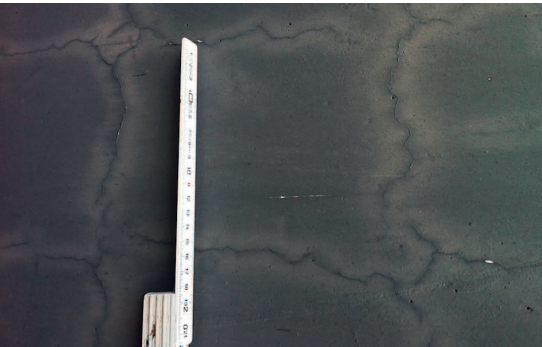
Risse in Betonfassade
aufgrund zu geringer
Bewehrungsüberdeckung
(zirka 1 cm).

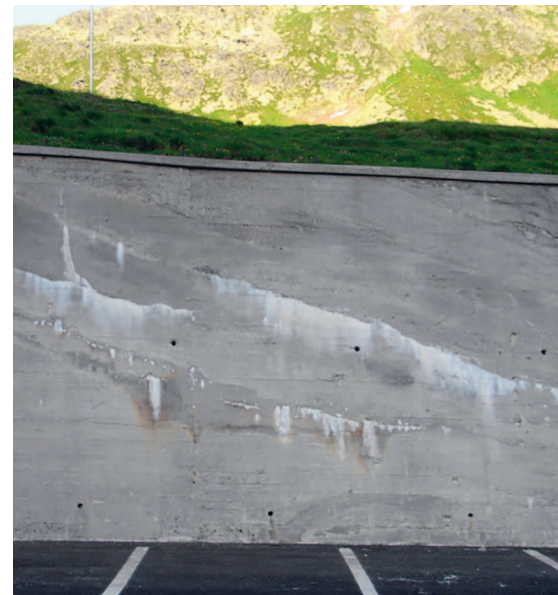
Stützmauer mit Setzrissen
und Ausblühungen/Kalk-
ablagerungen durch
rückseitigen Wasserdruck.

Risse im Baumaterial Beton können viele unterschiedliche Ursachen haben. Es muss sich dabei nicht immer um derart komplexe statische oder konstruktive Probleme handeln. Auch nachträgliche Setzungen der Foundation oder mangelnde beziehungsweise fehlende Fugenplanung können zu Zwängungen des Betons und in der Folge eben zu Rissen führen.
