Von unten nach oben

An einer Villa in Zürich-Wollishofen durfte das Malergeschäft Armin Hunziker eine nicht alltägliche Fassadenrenovation ausführen. Es galt, alle Beschichtungen bis auf den roten Backstein zu entfernen. Diese an sich übliche Untergrundbehandlung entpuppte sich als eine äusserst anspruchsvolle Aufgabe für Mensch und Material.

Bautafel Villa Werdmüller in Zürich

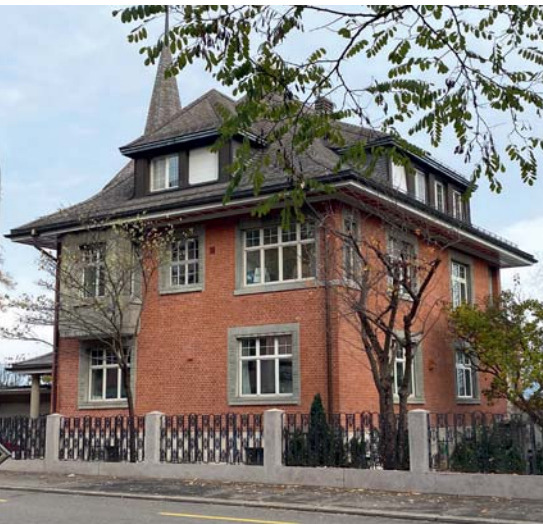
Nach der Renovation zeigt sich die Villa Wermüller am Zürichsee wieder mit ursprünglicher Fassade.

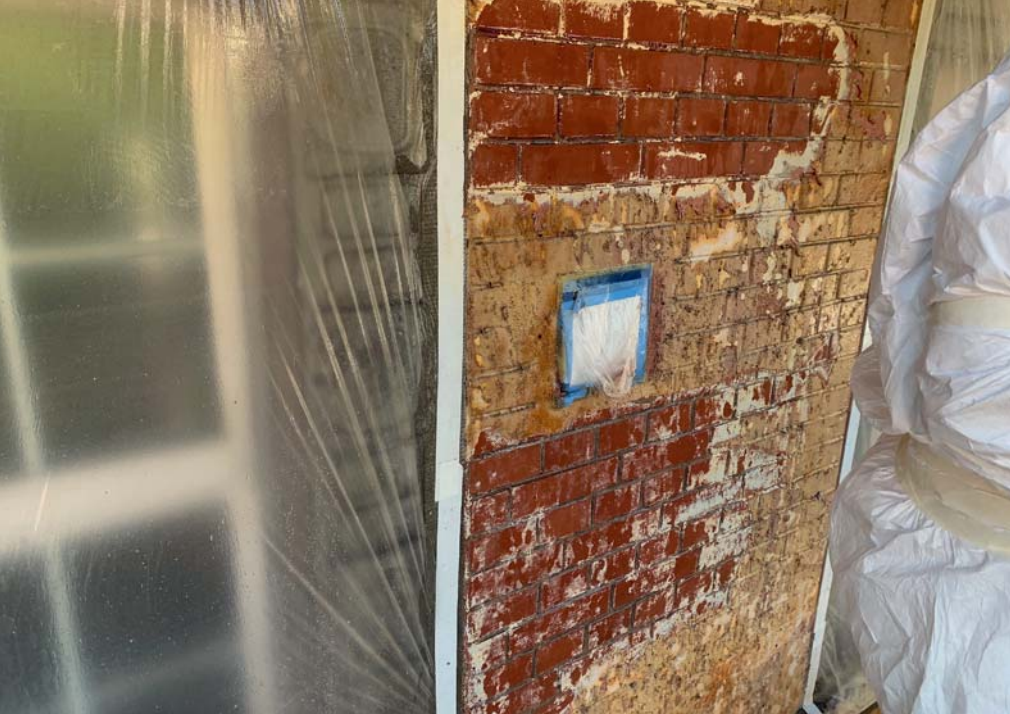
Der Abbeizer wirkt gut,
wenn auch nicht perfekt.
Es braucht einen zweiten
Durchgang, damit alle
Farbreste verschwinden.

Für die Abwascharbeiten benutzten die Handwerker einen Heisswasser-Hochdruckreiniger mit einem Druck von rund 120 Bar und 60 °C warmem Wasser. Schnell stellten sie fest, dass ein Abbeizdurchgang nicht reicht, um die Altanstriche komplett zu entfernen. In der Folge versuchten sie, grössere Mengen des Abbeizers aufzutragen. Dies führte jedoch bloss dazu, dass dieser durch die geringe Standfestigkeit wirkungslos von der Fassade abfloss.

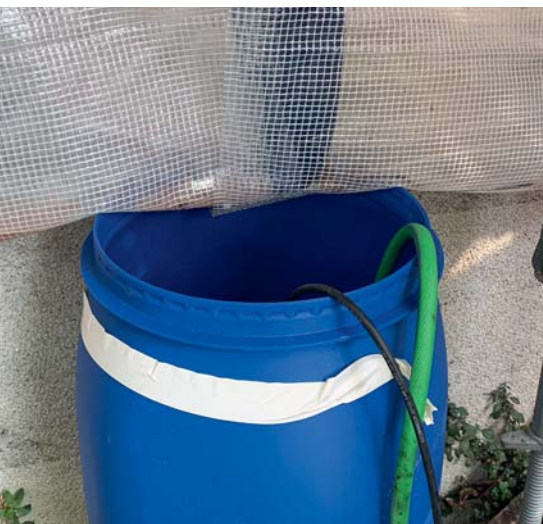
Eine Auffangrinne aus Gerüstplanen leitet das Abwasser in Kunststofffässer.

Die logische Schlussfolgerung aller Abklärungen war, dass auf keinen Fall Abbeizer oder Reste davon in die Umwelt gelangen durften. Hierzu konnte die Armin Hunziker AG auf die Unterstützung des Gerüstbauers zählen. Die Huber Baugeschäft AG konstruierte eine Wasserauffangrinne aus Gerüstplanen, um das verschmutzte Wasser restlos aufzufangen. Die Gerüstpläne musste an der Fassade durch Schlagnägel und Kant-hölzer befestigt werden, damit sie sich durch das Wassergewicht nicht löste. Zudem verhinderte das Einnetzen des Gerüsts die Verschmutzung der Umgebung durch abgelöste Farb- und Abbeizreste. Somit wurden alle Vorschriften eingehalten.

Das Schmutzwasser liess sich einfach auffangen. Über die angebrachten Wasserkanäle floss es in 200-Liter-Kunststofffässer, von wo es eine Tauchpumpe fortlaufend in 1000-Liter-Mulden transportierte.

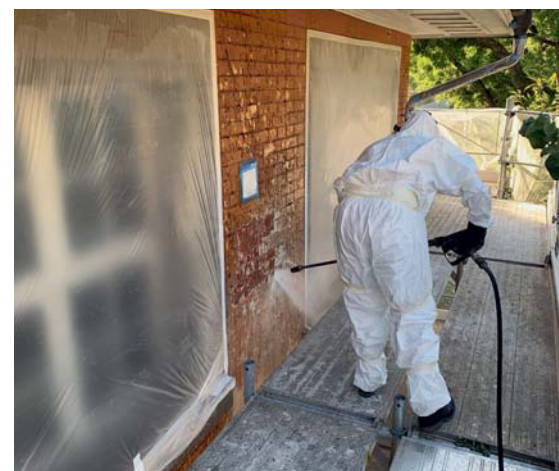
Der Abbeizer wird mit dem Heisswasser-Hochdruckreiniger abgewaschen.

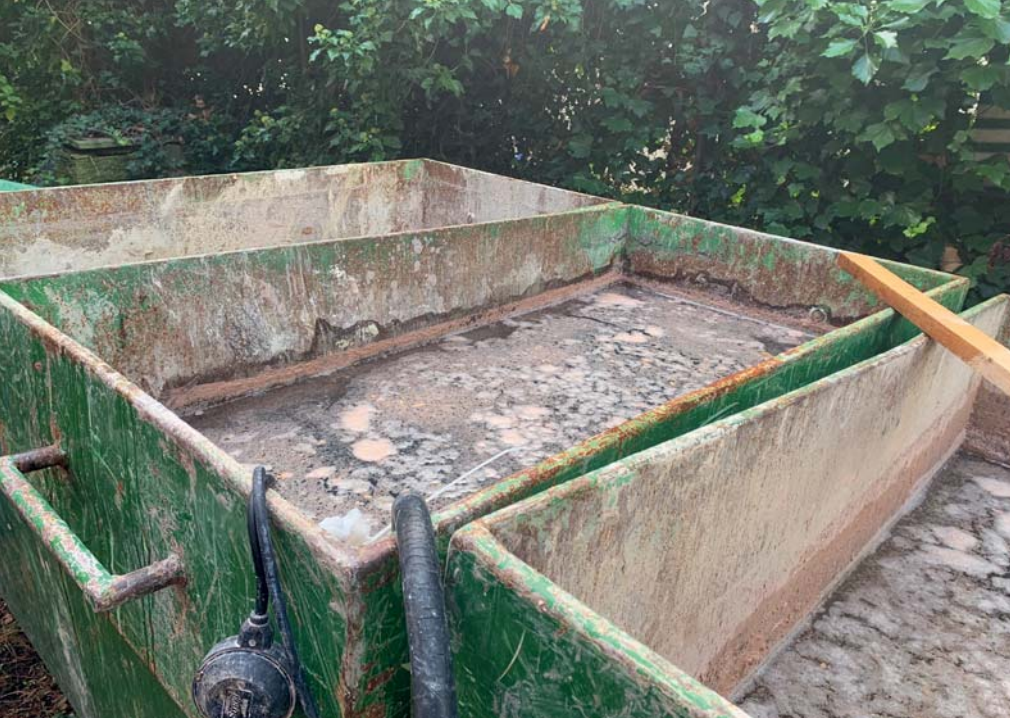
Die Mulden für das Schmutzwasser fassen je 1000 Liter.

Der angenehmste Teil aller Abbeizarbeiten war das Beobachten des Spaltvorgangs. Zum Einsatz kam die einfachste Variante mit flüssigem Spaltpmittel. Ein Kaffeebecher Spaltpmittel auf 1000 Liter Schmutzwasser reichte, um den Spaltvorgang in Gang zu setzen. Das Ausflocken ging rasch und nach etwa einer Stunde hatte sich der Spaltschlamm am Muldenboden abgesetzt.

Der pH-Wert des gereinigten Wassers musste meist nur gering mit Salmiak von 5,5 auf etwa 8 korrigiert werden. Mit einem feinen Netz um eine weitere Tauchpumpe war es schliesslich einfach, das Wasser schlammfrei in die Schmutzwasserkanalisation abzuführen.

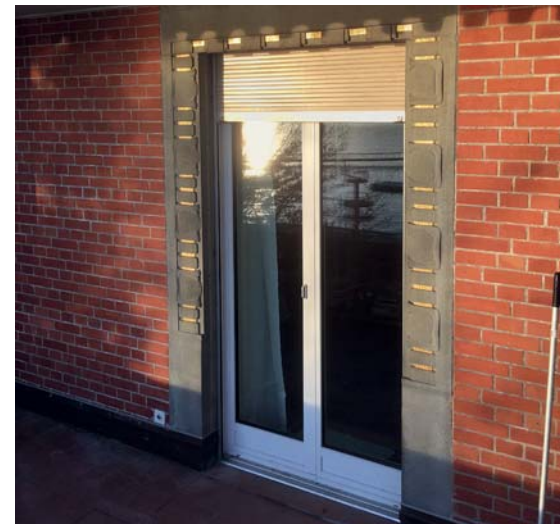
Vergoldete Details werten die Backsteinfassade zusätzlich auf.

Erfreulich für die Malerinnen und Maler war, dass sie neben dem Abbeizen auch klassische Malerarbeiten am Objekt ausführen durften. Die Gestaltung der Dachuntersicht setzten sie in den Farben von Wollishofen um: rot ausgefasste Felder auf weissem Grund und in der Mitte goldene Ornamente. Gold war an diesem Objekt allgemein ein gefragtes Gut. An den Sandsteingewänden wurden einige Details mit Rosenobel-Doppelgold vergoldet. Zudem entfernten die Arbeiter den starken Algen- und
