Diffusionsfähige Wände nach Wasserschaden

Text und Bilder Dold AG

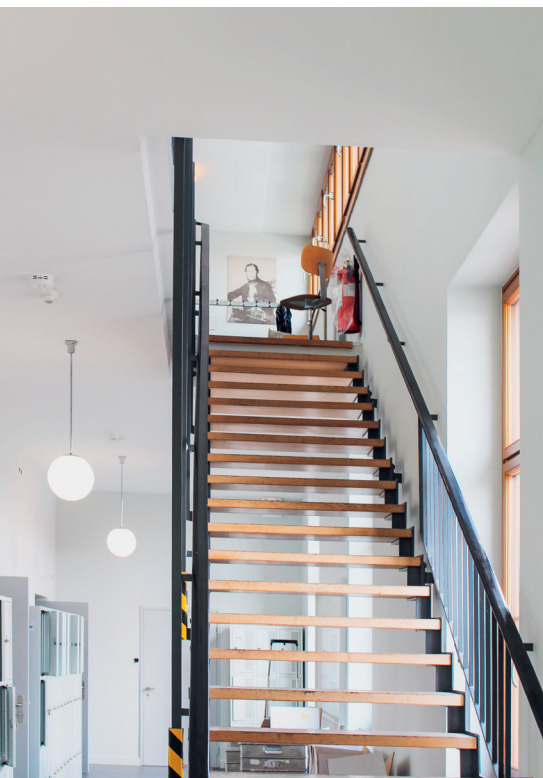
Oben: In den Innenräumen bauten die Maler die Untergründe neu auf, teilweise mit Glasvlies, um die Wände widerstandsfähig zu machen. Den Abschluss machte eine Mineralfarbe im Ton Mint.

Nach dem Abspitzen aller stark beschädigten Wände bauten die Maler den Untergrund neu auf. Teilweise brachten sie ein Glasvlies an, um eine leistungsfähige sowie widerstandsfähige Oberfläche und somit einen Mehrwert durch das Malerhandwerk zu erschaffen. Den wichtigen Abschluss bildeten 500 bis 600 Quadratmeter Mineralfarbe in einem Mintfarbton. Dank Handwerk in Kombination mit geeigneten Produkten konnten die rund 90 Lehrpersonen schon nach sechs Wochen Renovationszeit ihre Schülerinnen und Schüler wieder in den gewohnten Räumen unterrichten – und das, ohne gesundheitliche Folgen befürchten zu müssen. ■
