Fassadensanierung des Johanneums in Neu St. Johann

Bilder Kabé **Über dreissig Jahre nach der letzten Aussensanierung musste die Aussenhülle des ehemaligen Benediktinerklosters in Neu St. Johann wieder instand gestellt werden. Nach umfangreichen Untergrundprüfungen wurde der Kunststoffputz durch einen mineralischen Putz ersetzt und mit einer Organosilikatfarbe gestrichen. In den nachstehenden drei Beiträgen beleuchten – jeweils aus ihrer Sicht – der Architekt, der Farbenlieferant und der Malermeister die Sanierung.**

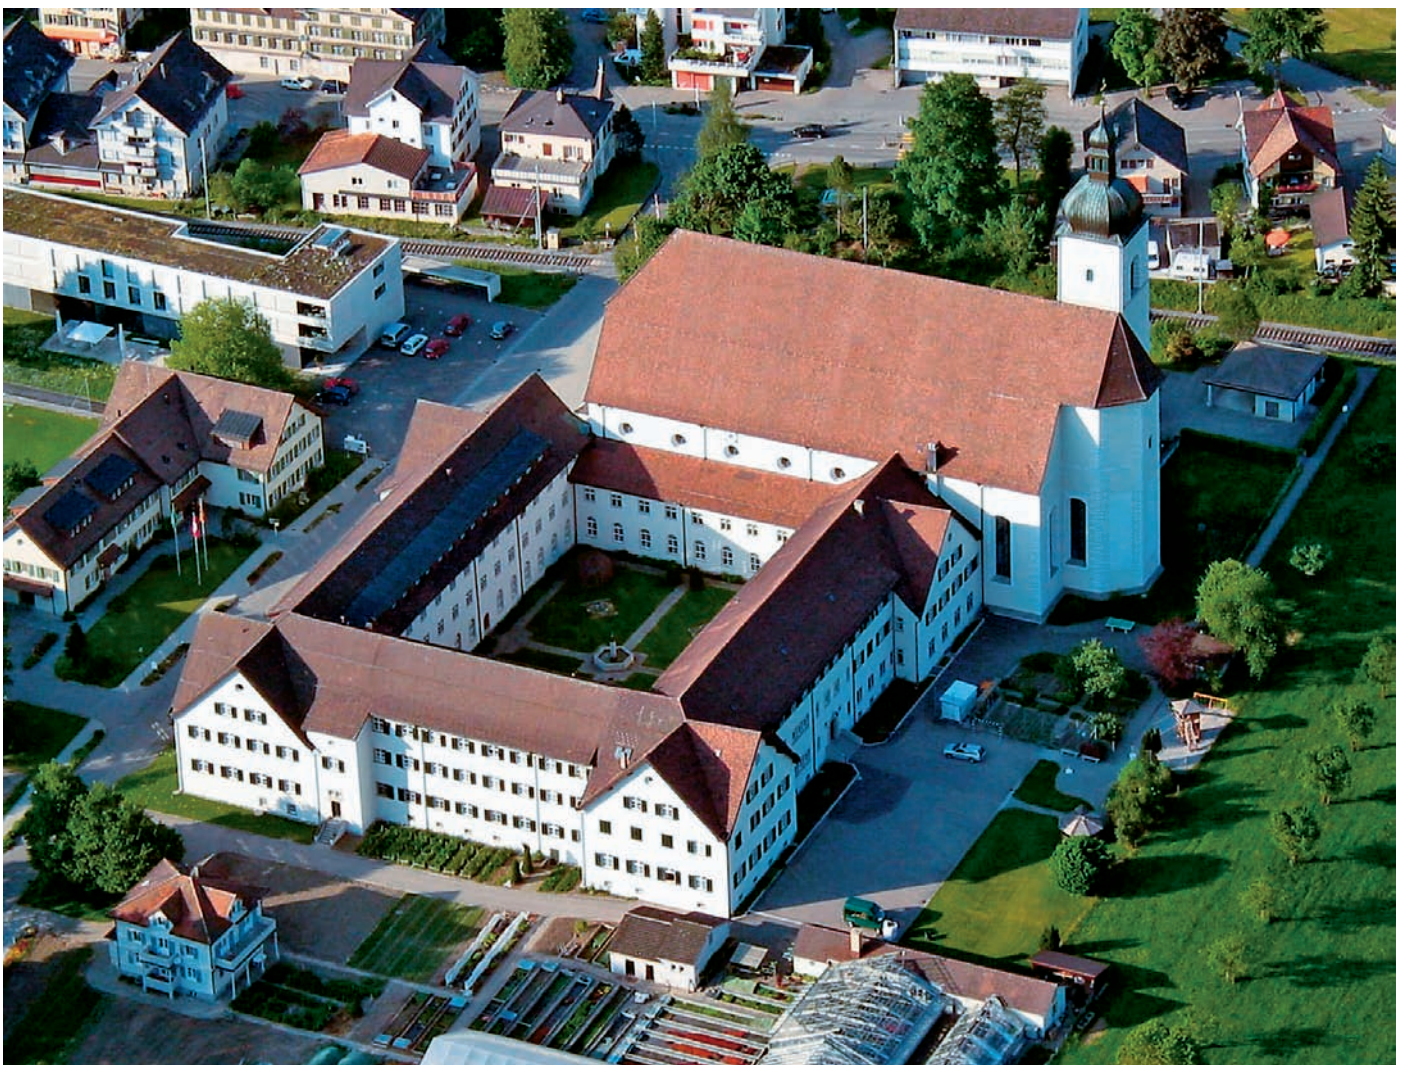
Das ehemalige Benediktinerkloster in Neu St. Johann dient heute zur Hälfte dem gemeinnützigen Verein Johanneum. Seine Fassaden wurden 2003/2004 umfassend saniert (Blickrichtung nach Norden).
