# Donnez au béton le temps de sécher

Texte **Heinz Kastien\***

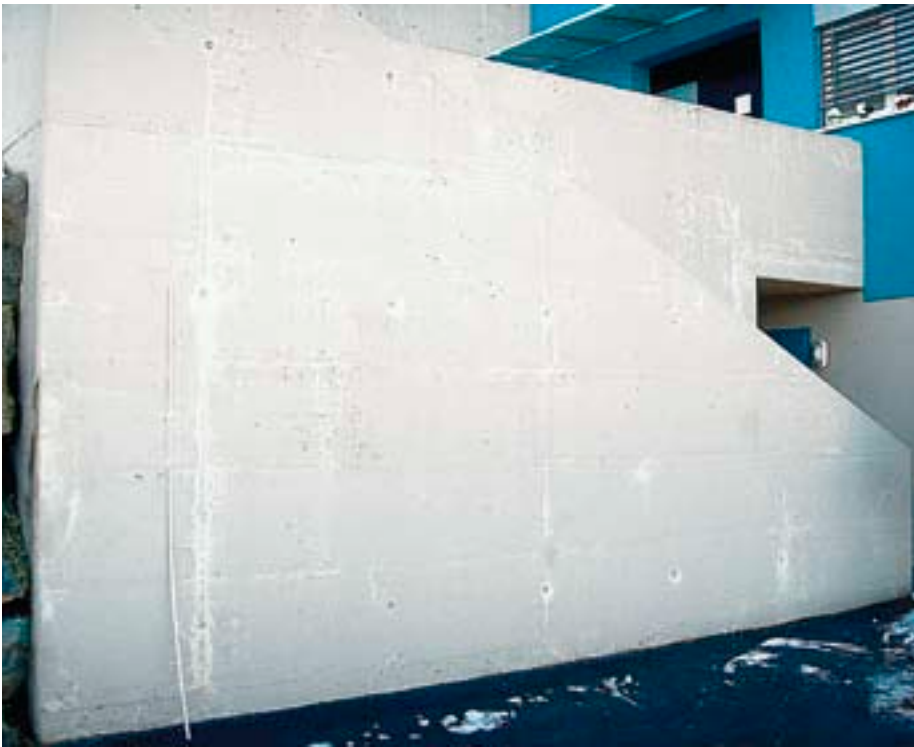
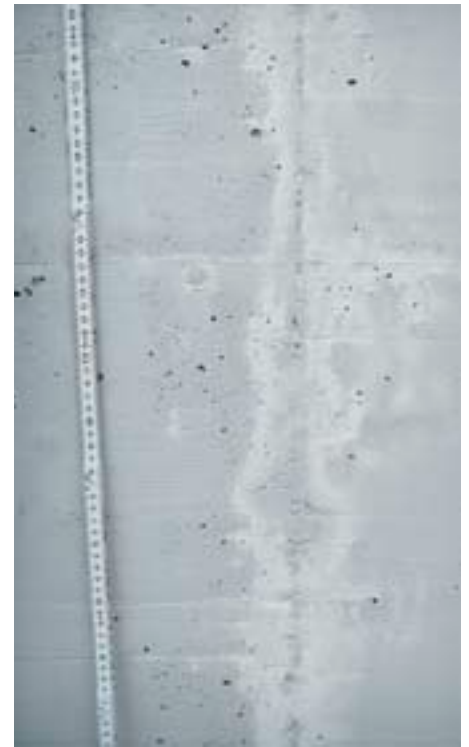
Ces changements de couleur ont été causés par l'application prématurée du revêtement. (Photos: Walter Schläpfer)

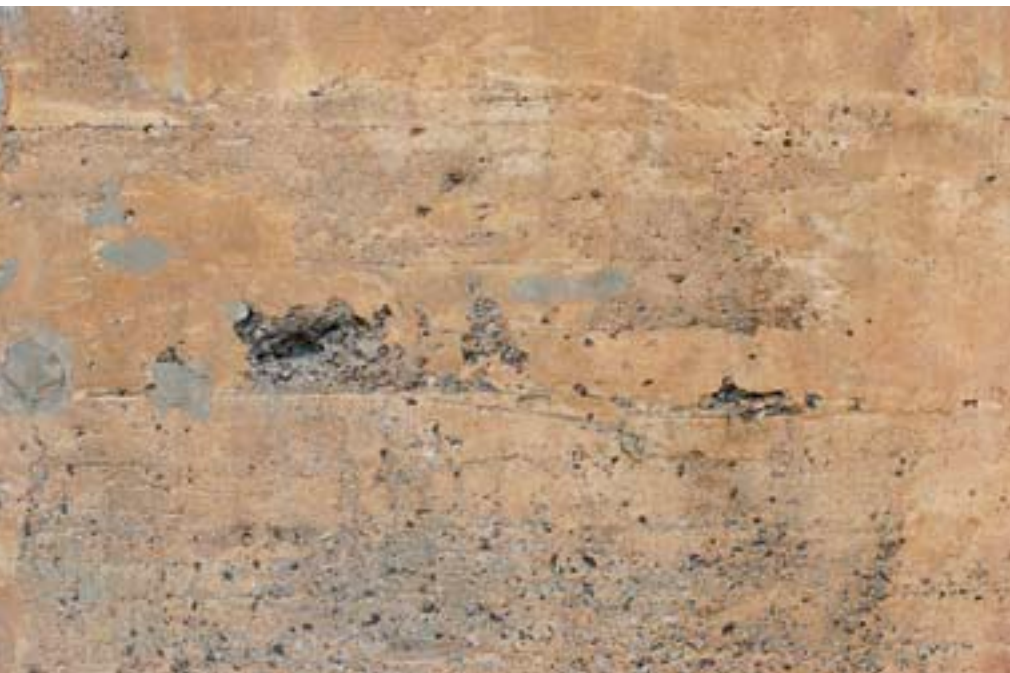
Une mesure préventive: Reboucher préalablement les grosses fissures.

- Enlever les bavures.
- Reboucher préalablement les grosses fissures. D'une manière générale, il convient de revêtir les surfaces en béton fissurées d'un système pontant les fissures.

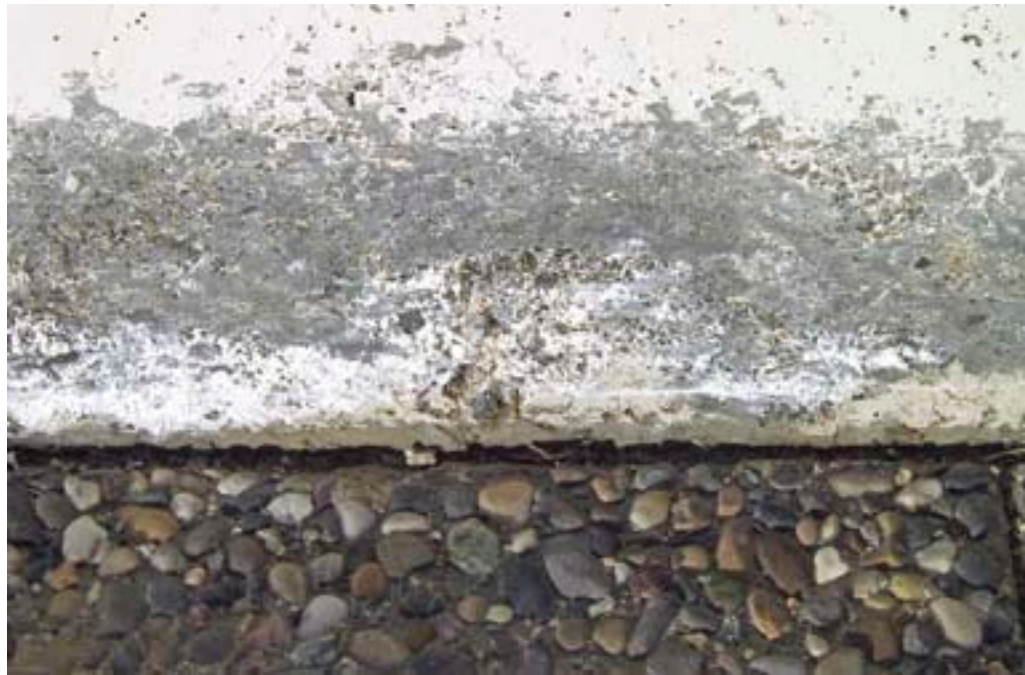
Les zones au sol exposées aux projections d'eau sont particulièrement touchées par les efflorescences. (Photo: Heinz Kastien)
