# Textilmuseum St. Gallen: wieder ein «Palazzo Rosso»

**In einer sanften Renovation wurde die Fassade des Textilmuseums St. Gallen in ihren farblichen Ursprungszustand zurückgeführt. Damit wird es seinem früheren Namen «Palazzo Rosso» wieder gerecht. In den nachstehenden drei Beiträgen beleuchten – jeweils aus ihrer Sicht – der Architekt, der Denkmalpfleger und der Malermeister die Renovation.**

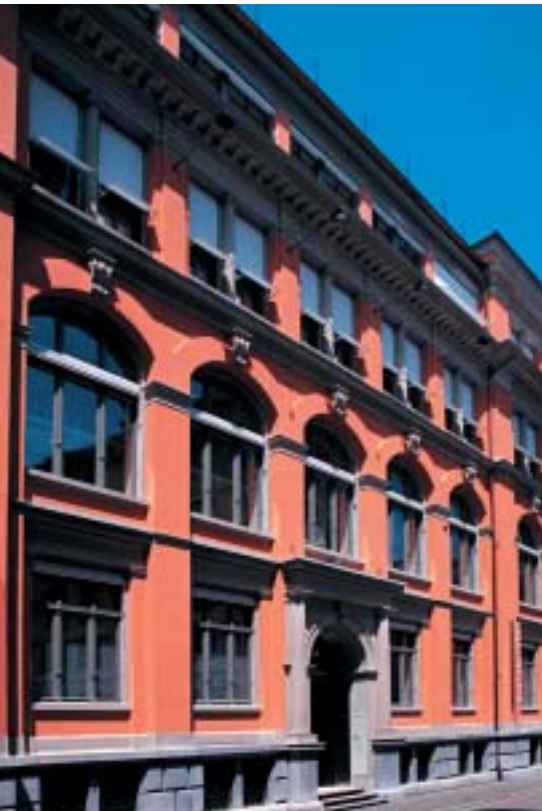
Fassade und Dach des Textilmuseums St. Gallen wurden sanft renoviert. Die verwendete rote Fassadenfarbe lehnt sich an das Rot der ursprünglichen Backsteinfassade an.

ursprünglichen «Backsteinrot» zu streichen, waren geeignete Rottöne von Sichtbackstein bis Terrakotta zu bemustern. Nach grossflächigen Musteranstrichen auf der Westseite wurde schnell klar, welcher Fassadenfarbton dieses Gebäude aus dem Dornröschenschlaf zu holen vermochte. Harmonisch und passend dazu wurden die Aussenfenster in einem dunklen Grau gehalten, abgestimmt auf den bestehenden Sandstein mit seinem leichten Grüntich. Für die ursprünglich hell gefassten Ziergitter wurde als Kontrast ein Anthrazit-Eisenglimmerfarbton gewählt.

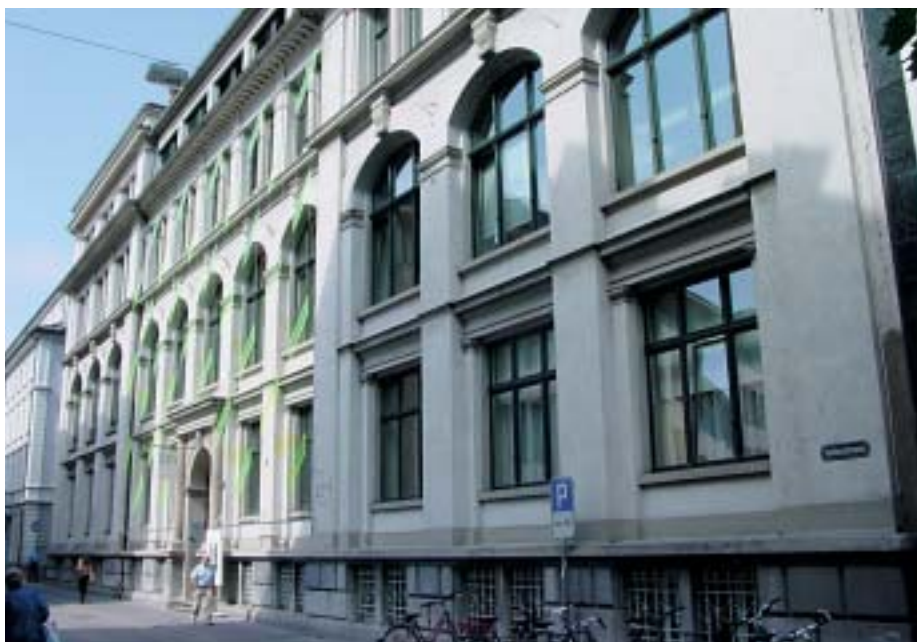
Die Fassade des Textilmuseums zeigte sich vor der Renovation in hellem Grau.

Da es technisch nicht möglich war, das ursprüngliche Sichtmauerwerk wieder erkennbar zu machen, wurde dem Gebäude sein Charakter dadurch zurückgegeben, dass man mit einer Ausglättung und einer entsprechenden Farbgebung der verputzten Pfeiler, Pfosten und Felder die klare und gut strukturierte Gliederung der beiden Hauptfassaden hervorhob. Dabei erreichte man mit einem tonfarbenen Anstrich den Eindruck des ursprünglich roten Backsteinwerks. Mit dieser Farbgebung wurde dem Gebäude aus der Blütezeit der St.

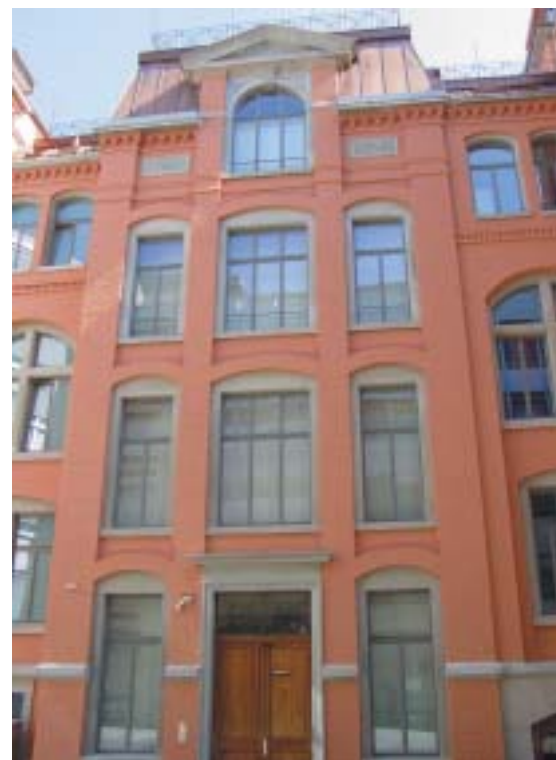
Die Hofseite des Gebäudes wurde nie verputzt, sodass immer noch das Backstein- mauerwerk zu sehen ist (Zustand nach der Renovation).

Auch die Rückseite dieser wunderschönen Liegenschaft forderte eine sehr genaue Beurteilung des Untergrundes. Der ursprüngliche Sichtbackstein war mit einer hellgrauen Emulsionsfarbe gestrichen worden, die mit der Zeit sehr stark kreidete und ausbleichte. Nach diversen Untergrundanalysen und verschiedenen Gitterschnittproben kristallisierte sich auch hier der Aufbau eines offenporigen, hydrophobierenden, diffusionsfähigen Systems heraus. Die Kunst bestand darin, den für diesen Untergrund geeigneten Grund-Haftanstrich zu bestimmen.

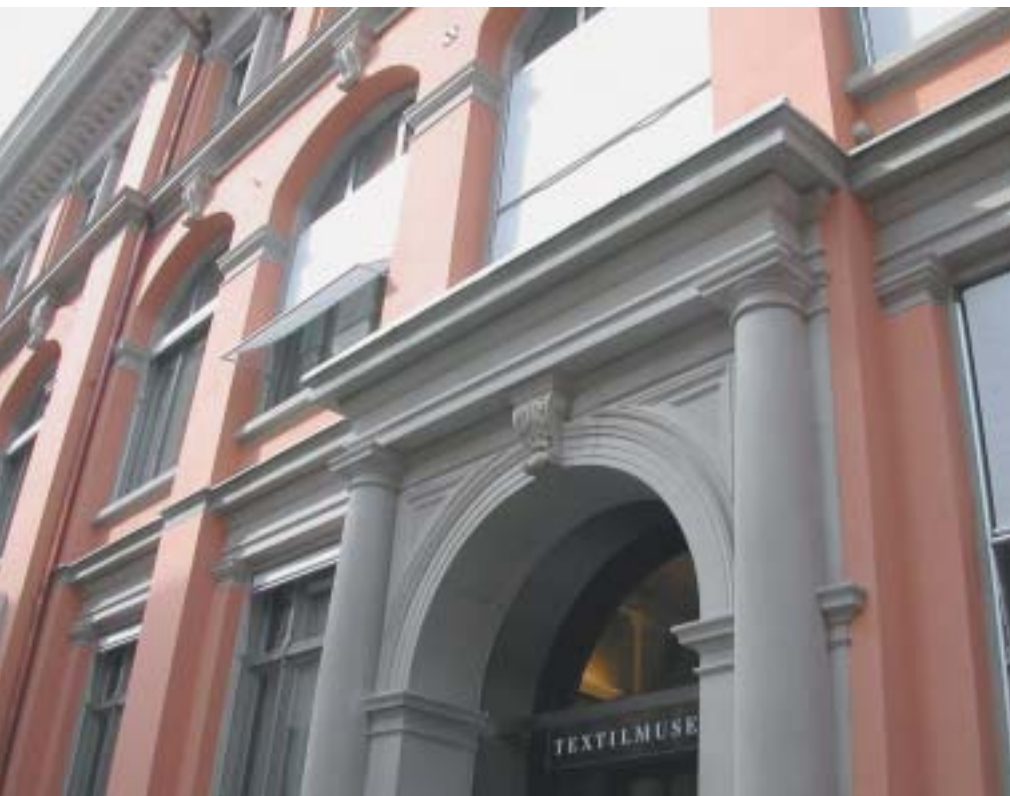
Der Eingang des Textilmuseums wirkt nach der Renovation dank einer automatischen Glastür einladend.

Um den Besuch des Museums attraktiv zu machen, wurde der Museums- eingang an der Vadianstrasse mit einer automatischen Glastür versehen, wobei darauf geachtet wurde, dass die unmittelbar dahinter liegende Anzeige- einrichtung (Videoinstallation) optimal wahrgenommen wird und die Besucher willkommen heisst. Zusammen mit der Erneuerung der Fenster wurden die filigranen Profilierungen, Stäbe, Aufdoppe- lungen usw. wieder angebracht. Besondere Beachtung galt dem Sonnen- und Wetterschutz, der vor allem im Bereich der Ausstellungsräume spezielle Anfor- derungen erfüllen muss. Sonnen- und windgesteuerte Ausstellmarkisen ge- währleisten nun, zusammen mit innen- liegenden Rouleaux, den optimalen Schutz der Ausstellungsgüter.

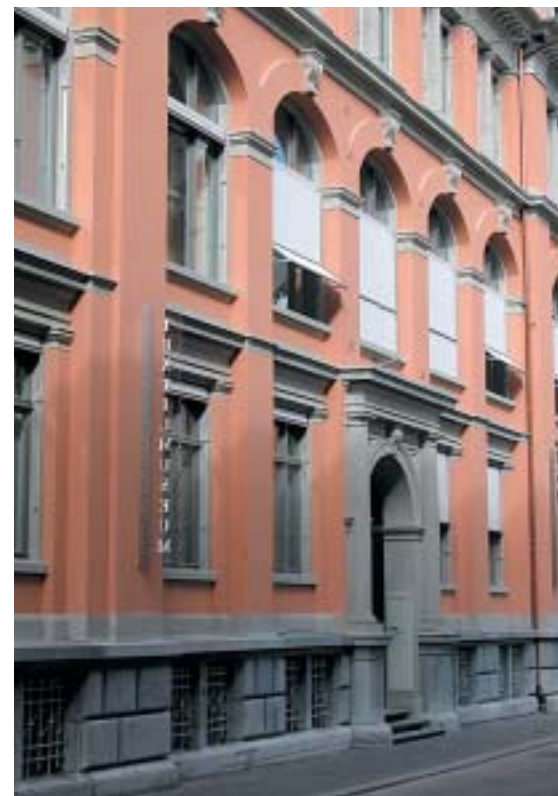
Die hohen Blendarkaden verbinden zwei Stockwerke und stehen auf einem massiven Granitsockel.

Hohe Blendarkaden bestimmen die Gliederung der Fassaden. Sie verbinden zwei Geschosse miteinander und stehen auf einem massiven Quaderwerksockel aus Granit. Oben findet sich ein Horizontalgesimse mit starkem Zahnschnitt, auf welchem das dritte Ge-

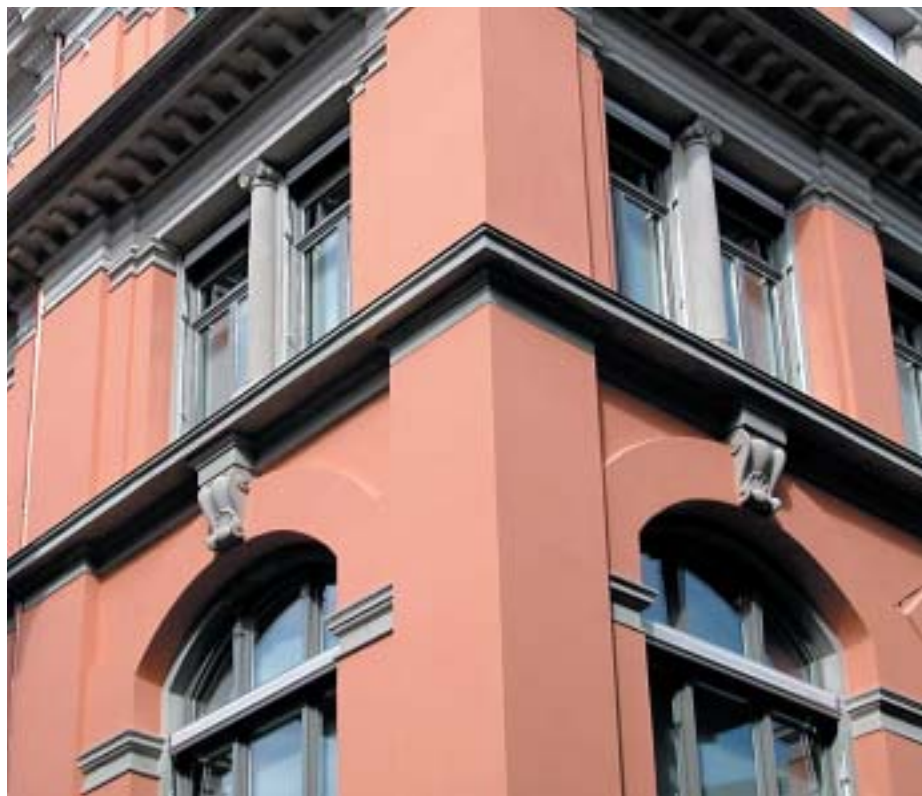
Die zweiteiligen Fenster mit Sandstein-Einrahmungen in der zweiten Etage sind jeweils durch eine kurze ionische Säule voneinander getrennt.

Die Fenster wurden mit einem silikonmodifizierten Emaille-Lacksystem renoviert. Die teilweise in Alu ausgeführten Varianten wurden mit einem Zweikomponenten-Primer aufgebaut. Die ursprünglich hellen Ziergitter im Sockelbereich wurden mit einem Eisenglimmer-Lacksystem behandelt.
