Stille Mitbewohner unterm Dach

Text Bernhard Linck*

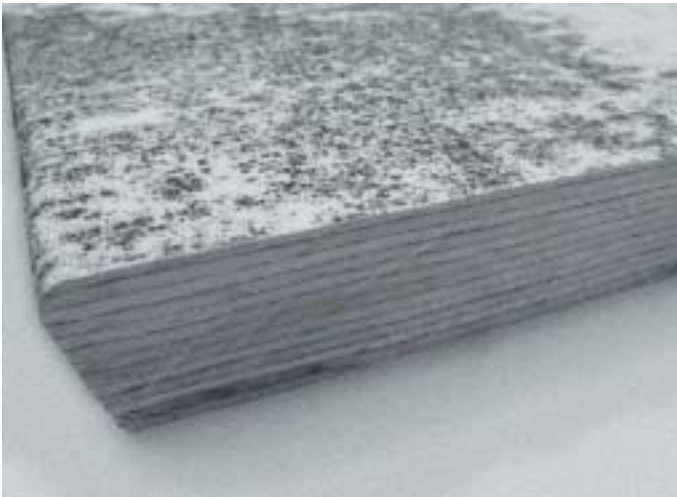
Traufbrett aus Bau-Furniersperrholz, beschichtet mit einem Alkydharzlack. Die oberste Furnierlage ist im Verlauf der Maserung gerissen. Pilzsporen gelangen durch die Risse in das Holz und finden dort Nährstoffe. Das Pilzwachstum verläuft entlang den Rissen.

- Es gibt mehr moderne Baukonstruktionen, die dem Pilzwachstum lange feucht bleibende Oberflächen bieten (fehlender konstruktiver Wetterschutz).
- Es werden mehr Holzwerkstoffplatten, z.B. aus Bau-Furniersperrholz, verbaut. Darauf tritt vielfach schon innerhalb eines Jahres nach der Beschichtung starker Schimmelpilzbefall auf. Besonders berüchtigt sind Platten aus Seekiefer. Dieses Holz enthält wie Buche und Birke grössere Mengen stark zuckerhaltiger Inhaltsstoffe, die naturgemäss ein hervorragender Pilznährboden sind. Den Zugang zu diesem Nährstoffangebot bekommt der Pilz z.B. über Risse und Poren in der Beschichtung sowie über die Plattenkanten.

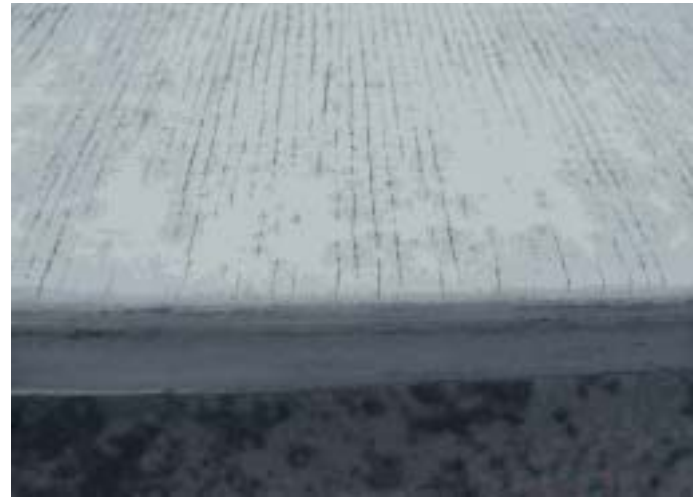
Dasselbe Traufbrett nach der Reinigung mit Anlauger und Bürste. Es ist fraglich, ob in diesem Fall ein Biozid bis in die Tiefe der Risse eindringt und dort das Pilzmyzel vollständig abtöten kann. Sicherer ist der Austausch des Traufbretts.

vorausgehen. In der Regel lässt sich der Schimmelpilzbefall mit einer Reinigungslösung (z.B. Anlauger), Schleifvlies oder Bürste restlos abwaschen. In Poren, Rissen, Fugen oder Astlöchern können aber auch nach gründlicher Reinigung immer noch Reste des Pilzmyzels zurückbleiben, die unter dem nachfolgenden Anstrich weiter gedeihen. Vor der Reinigung muss die Fläche mit einem reinen Biozid-Wirkstoff desinfiziert werden, um das Pilzmyzel vollständig abzutöten.

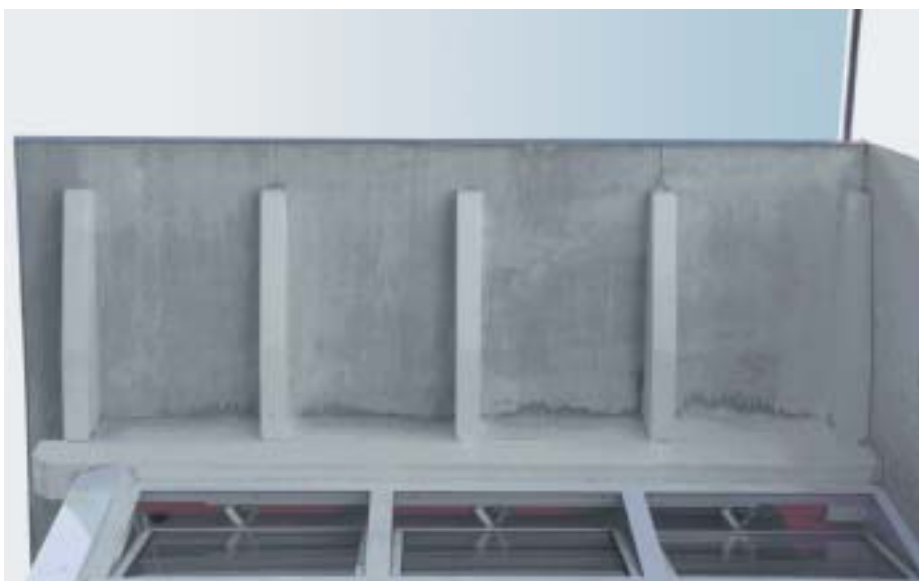
Flächiger Pilzbefall auf den Holzwerkstoffplatten einer Dachuntersicht. Es fällt auf, dass die Platten befallen sind, nicht jedoch die Sparren.

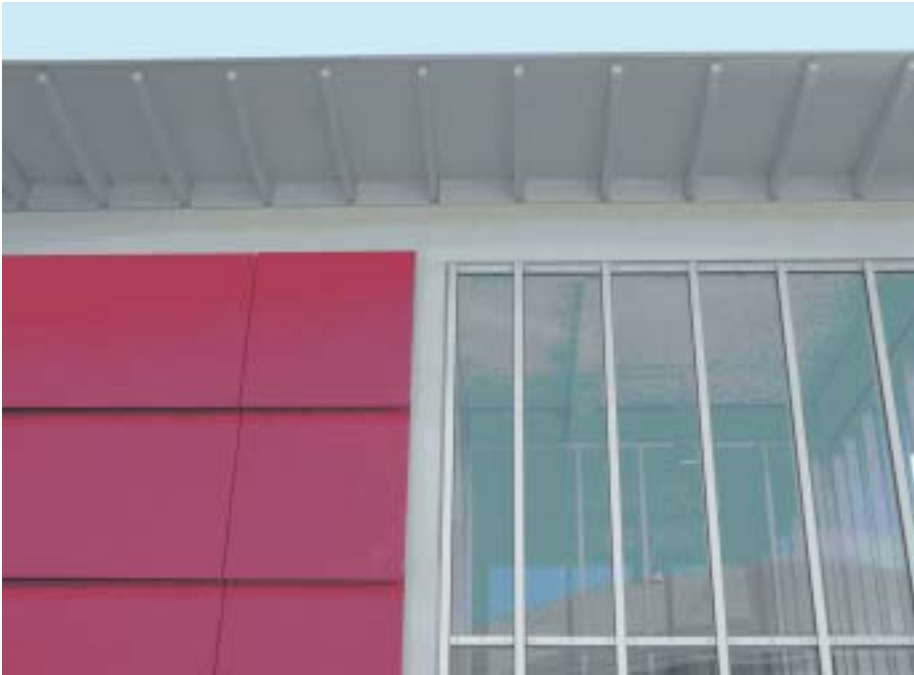
Es geht auch ohne Befall: Diese Dachuntersichten und Fassadenverkleidungen wurden vor fünf Jahren mit einer Holzfarbe auf Basis einer wasserverdünnbaren Kunststoffdispersion beschichtet, die algizid und fungizid ausgerüstet ist.
