Eine Decke wird versetzt

Vom Feinsten ist sie geworden, obwohl die Ladenverkaufsfläche verkleinert wurde: die Schweizer Heimatwerk-Filiale im Gebäude der Schweizerischen Nationalbank in Zürich. Mit viel Liebe zum Detail wurden die denkmalgeschützten Stuckaturen renoviert. Durch die Modifikation im Heimatwerk gewann die Nationalbank zusätzlichen Raum.

Decke versetzt

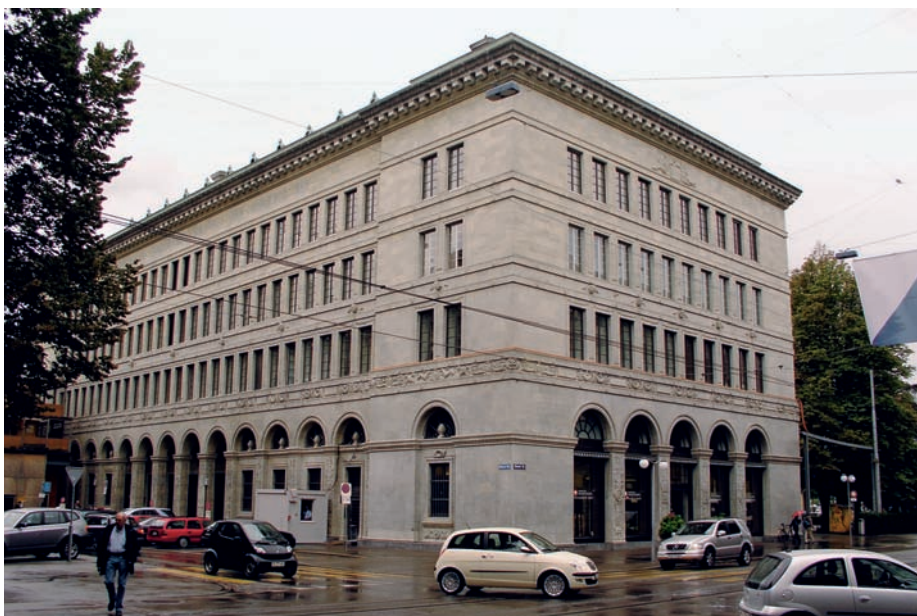
Wegen eines Umbaus musste im Heimatwerkladen im Gebäude der Nationalbank in Zürich die wertvolle Stuckdecke ausgebaut und auf tieferem Niveau wieder eingebaut werden.

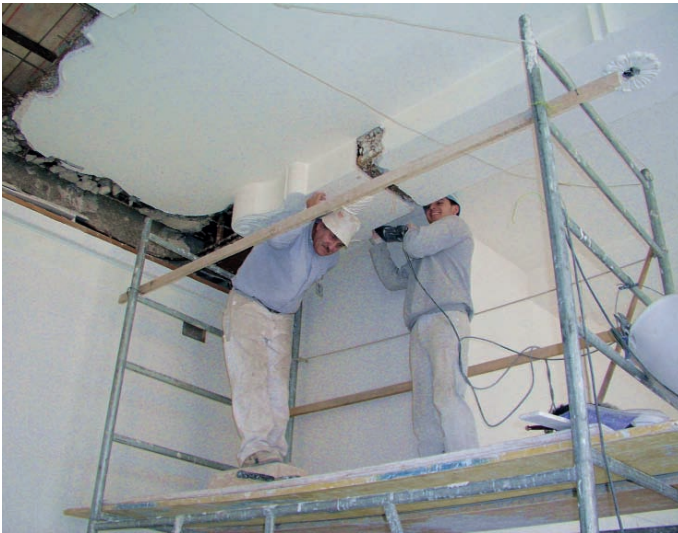
Teamwork: Restaurator Robert Muhr und Lehrling Sead Mulolli bauen die 40 kg schweren Stuckelemente vorsichtig aus. Am Unterzug sind zwei Ausbuchtungen zu erkennen (rechts oben im Bild), die mit Hilfe einer Schablone später neu angefertigt werden mussten.

Der Unterzug mit den Ausbuchtungen musste mit Hilfe einer eigens dafür angefertigten Schablone neu auf dem Tische gezogen werden, um wieder dem Originalzustand zu entsprechen. Dasselbe galt für die Rosette. Mit Hilfe von Silikon-Abgiessmasse wurde von einem

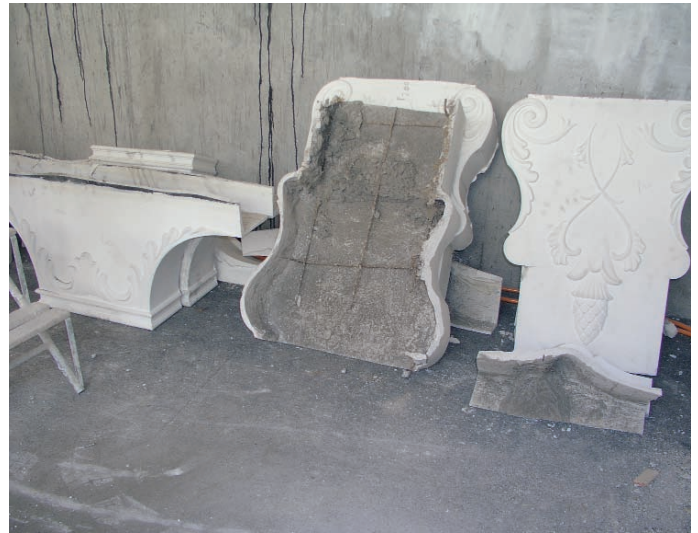
Interessant: Stück für Stück herausgesägt und zwischengelagert, ist die Unterkonstruktion der Teile zu sehen.

Ladenlokal konnte ein Gerüst aufgestellt werden. Mit einem elektrischen Fuchsschwanz begann der Lehrling Sead Mulolli an den Unterzügen die grossformatigen Stuckteile herauszusägen. Zusammen mit dem Verfasser dieses Artikels gelang es, die bis 40 kg schweren «Gipsbrocken» ohne Schäden auszubauen. Die Konstruktion dieser Unterzüge bestand aus einem 7 mm starken Rundeisengerippe, welches von Jutebahnen umhüllt war. Zum Fixieren am Gerippe diente Rabitzgeflecht, welches mit Draht an den Rundeisen befestigt war. Darüber lag der Gipsgrundputz mit den Stuckverzierungen.

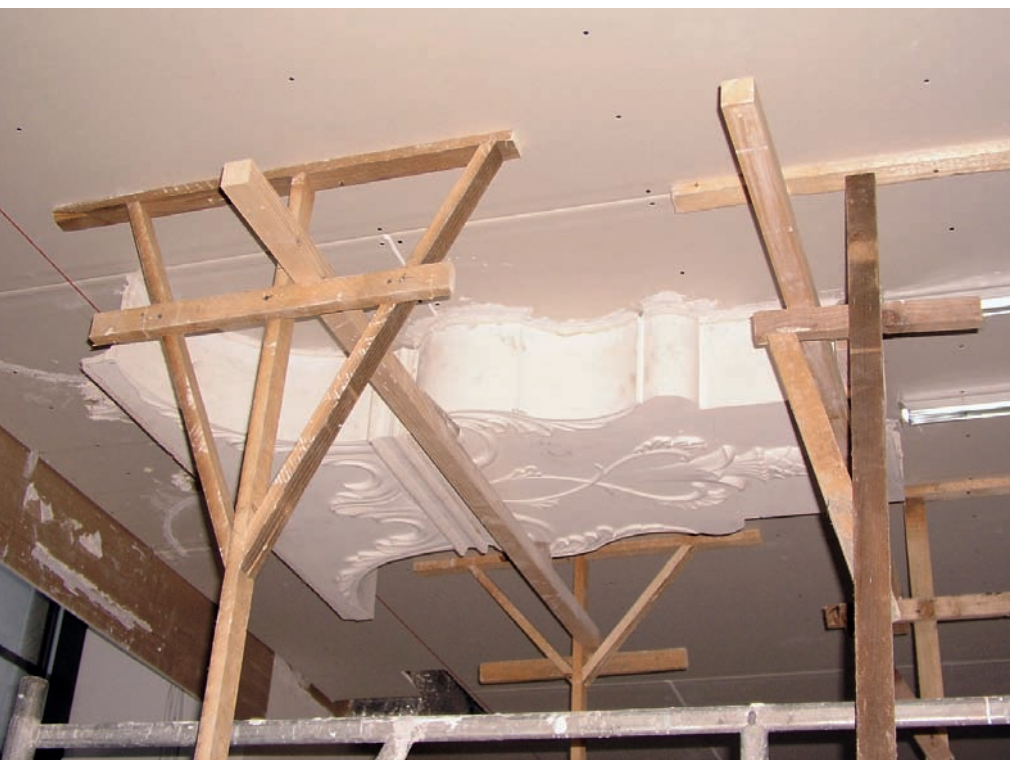
Präzise: Die grossen Stuckfragmente mussten mit Hilfskonstruktionen millimetergenau ausgerichtet werden.

Unter Zuhilfenahme einer Spannschnur und mehrerer Fixpunkte wurden für jedes Stuckteil vier Hilfskonstruktio-

nen erstellt, auf die nun die mächtigen Fragmente zu liegen kamen. Mit Klötzchen und kleinen Holzkeilen war es möglich, die schweren Teile millimetergenau auf die vorgegebene Höhe und die Winkelflucht auszurichten.

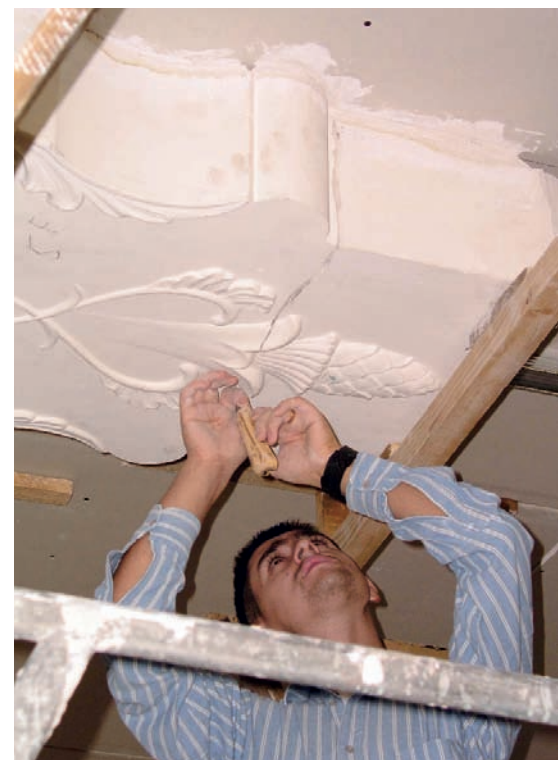
Vollendung: Gipser Burim Imeri putzt Rissbildungen zu.

Schrauben, welche in den C-Profilen der Decke verankert wurden, dienten als Hilfe für das Einpatschen von mit Kleber überzogenen Glasvliesnetz-Lappen. Rissbildungen, teilweise entstanden durch das Ausbauen und Transportieren, waren jetzt nach der Montage und der Fixierung bereit, zugeputzt zu werden. Die Decke begann Gestalt anzunehmen.

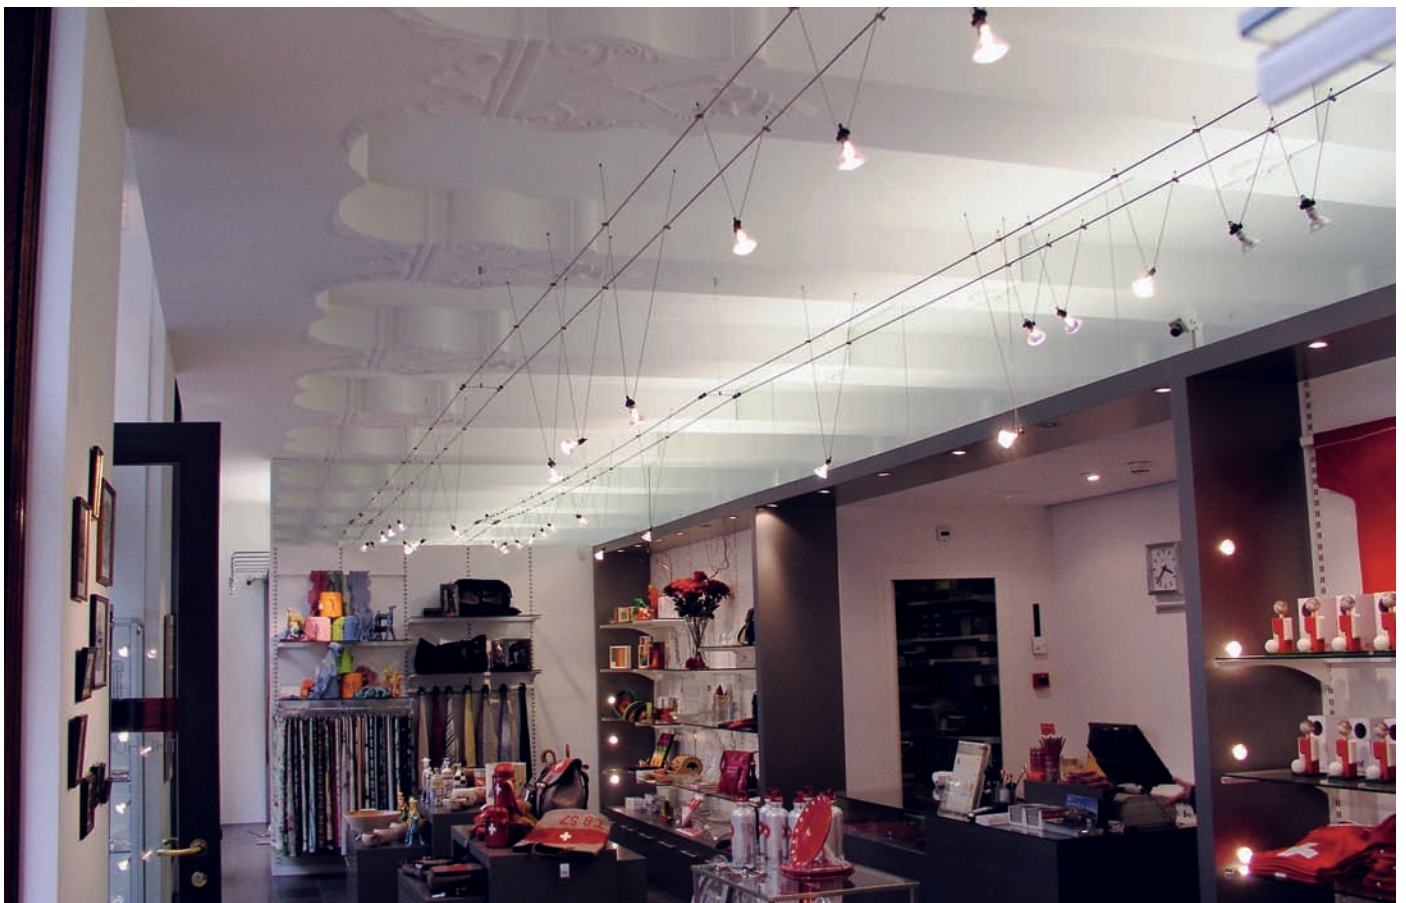
Gelungen: Die Stuckdecke ist wieder eingebaut und verleiht der Schweizer-Heimatwerk-Filiale an der Bahnhofstrasse das gewisse Etwas.
