FrISCHE Farben für den «Fressbalken»

Die Autobahnraststätte Würenlos – im Volksmund respektlos «Fressbalken» genannt – wurde im Jahr 2004 renoviert. Sie präsentiert sich seither in einem frischen, blau-weissen Kleid. Doch die Gestaltung war nur das eine Thema. Genauso wichtig war, bei der Renovation eine wiederum sehr dauerhafte Beschichtung zu applizieren.

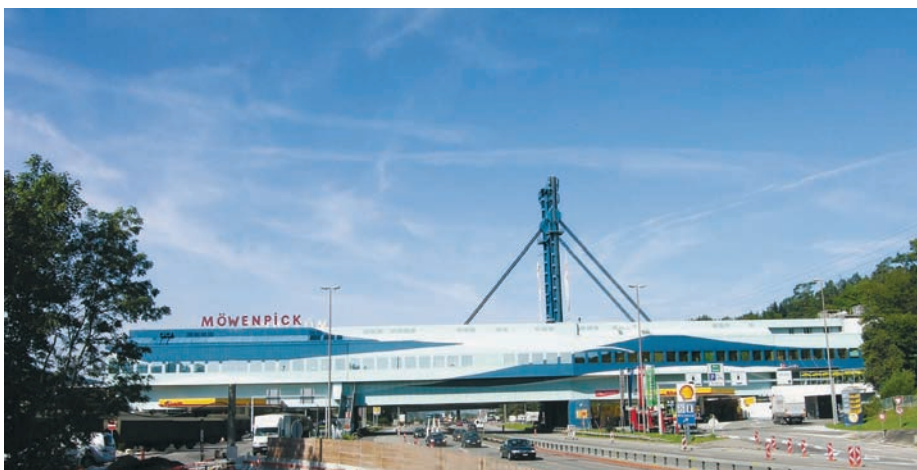
Die Autobahnraststätte Würenlos hat einen frischen neuen Anstrich erhalten, der die über dreissigjährige organe-braune Gestaltung ersetzt.

Nach über dreissig Jahren waren die braun-orangen und goldenen Elemente des «Fressbalkens» nicht mehr zeitgemäss. Zudem zeigte die Metallfassade – geschützt mit einer Silikon-Polyester-Beschichtung – deutliche Verwitterungsspuren an der Oberfläche.

Die Bauherrin Möwenpick liess sich den Umbau rund 23 Millionen Franken kosten. Monatelang wurde diskutiert und verhandelt, wie sich denn die Autobahnraststätte nach dem Umbau präsentieren sollte. Die Behörden stimmten letztlich einem Vorschlag des Münchner Kunstpädagogen Hubertus Menke zu. Das Farbkleid der Fassade durfte nicht über auffällige Muster verfügen. Das vorgeschlagene Design mit Blau- und Weissstönen wurde von den Behörden wohlwollend aufgenommen und überraschend schnell bewilligt. Werbung hingegen durfte nicht angebracht werden. Bei sämtlichen Fenstern im oberen Geschoss wurde die Verglasung ersetzt und dem modernen Design angepasst.

Die neue Farbgebung durchbricht die Formlinien des Baukörpers. Wellenförmige Bänder ziehen sich über die ganze Länge der Shoppingbrücke. Der Tagesanzeiger titelte zur Eröffnung: «Blau wie der Himmel, grau wie die Strasse.»

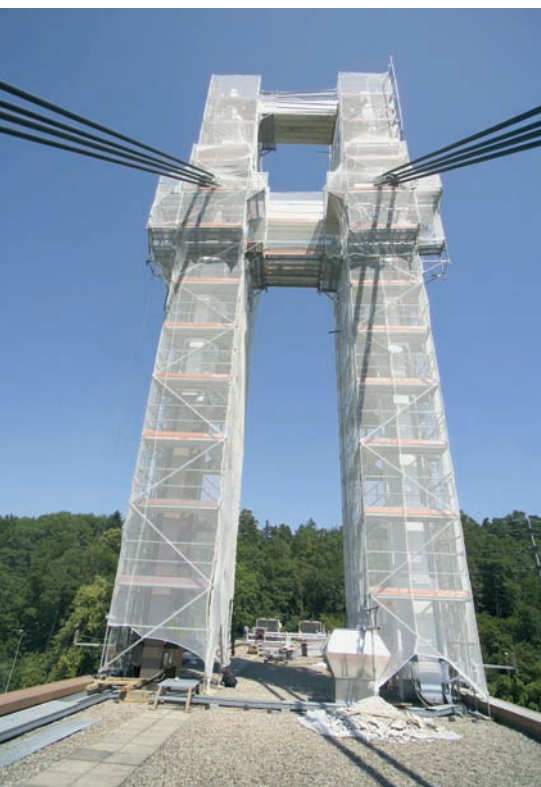
Die Konstruktion musste komplett eingerüstet werden, wobei das Gerüst den Autobahnverkehr nicht behindern durfte.

Vor den eigentlichen Renovierungsarbeiten musste eine nicht alltägliche Gerüstkonstruktion errichtet werden. Dazu wurde im Juni 2004 die Autobahn A1 kurzzeitig gesperrt und vier grosse Schwerlastgerüstträger über beide

Fahrbahnen montiert. Letztlich kamen 14 Schwerlastgerüsttürme zum Einsatz. Das Flächengerüst mit Spannweiten bis zu 20 m im Fahrbahnbereich lag zu hundert Prozent auf den Schwerlasttürmen. Die gesamten 4200 m² Fassadengerüst wurden auf dem Flächengerüst abgestützt.

Eine zusätzliche Erschwernis war, dass das Arbeits- und Schutzgerüst nicht in der bestehenden Fassade verankert werden konnte. Stattdessen wurde es am Dachrand und auf dem Flächengerüst verankert und über vertikale Fachwerkträger stabilisiert. Der 28 m über das Dach hinausragende Pylon, der dieselbe Funktion hat wie bei einer Hängebrücke, wurde ebenfalls komplett eingerüstet.

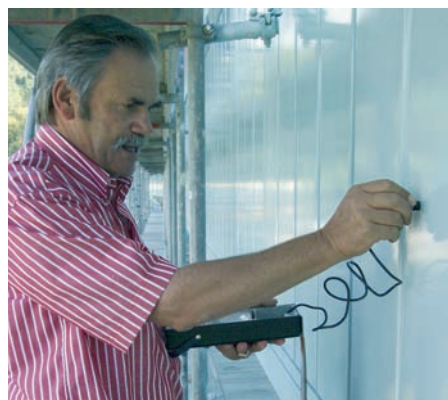
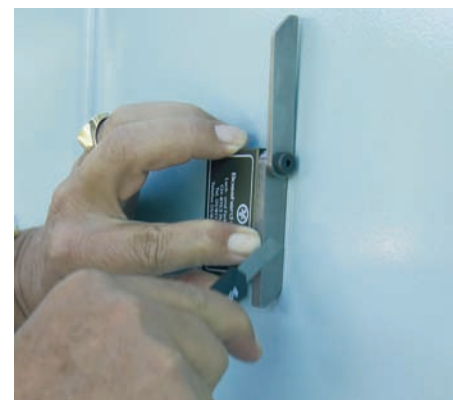
Bei den aufgetragenen Beschichtungen wurden die Haftung und die Schichtdicke geprüft (links Schichtdickenmessung, rechts Gitterschnittprüfung nach ISO).

vielen Jahren auch wässrige Haftprimer, aber die örtlichen Bedingungen verlangten nach einem Material mit einem grösseren Applikationsfenster. Das Material wurde immer bedarfsgerecht vernetzt und innert der vorgeschriebenen Topfzeit verarbeitet. Nach erfolgter Durchrocknung und Aushärtung wurden an zuvor festgelegten kritischen Fassadenstellen Haftprüfungen durchgeführt. Die Resultate wurden sorgfältig dokumentiert und fortlaufend der Bauleitung gemeldet.

Die Malerarbeiten an diesem aussergewöhnlichen und interessanten Objekt dauerten dank guter Organisation nur zwei Monate. Notwendige Qualitätssicherungen wie Taupunktmessungen, Haftprüfungen oder Schichtdickenmessungen wurden mit Unterstützung des Farbenlieferanten regelmässig protokolliert. Die Leistungen des Malerbetriebs beschränkten sich nicht nur auf hochwertige Malerarbeiten. Mittlerweile ist das Unternehmen auch beauftragt worden, die Reinigung der Aussenhaut der Raststätte vorzunehmen.

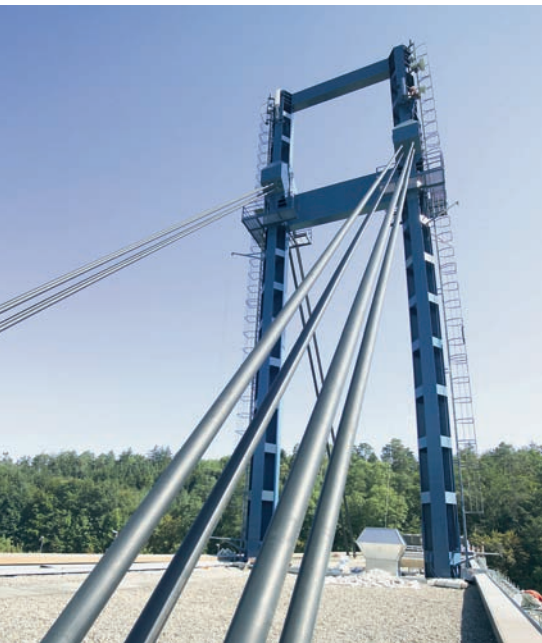
Der Stahlpylon erhielt eine Einkomponentenbeschichtung auf Silikon-Alkydharz-Basis.

Da der 28 m hohe Stahlurm vor dreissig Jahren mit einer Einkomponentenbeschichtung versehen worden war und diese bis auf die Kreidung noch in einem überstreichbaren Zustand vorlag, entschied man sich für einen lösemittelhaltigen Kunstharzlack auf Silikon-Alkydharz-Basis. Dieser zeigt eine hervorragende Wetterbeständigkeit und kann zu einem späteren Zeitpunkt ebenfalls wieder problemlos überarbeitet werden.

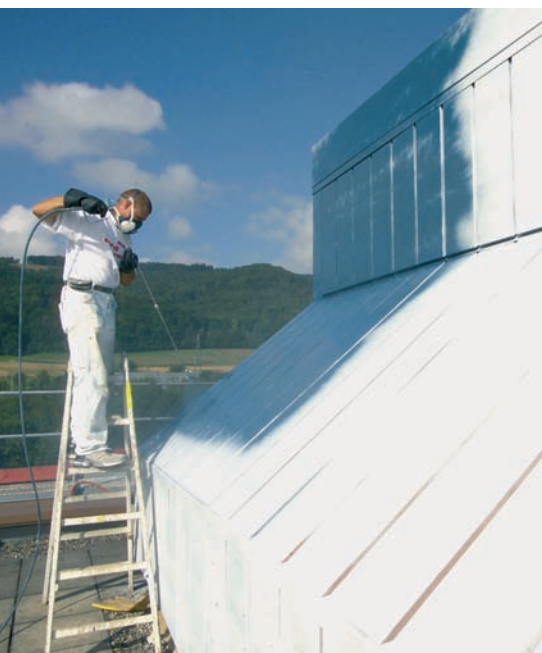
In luftiger Höhe wurde der lösemittelhaltige, glänzende 2K-Polyurethanlack mit zwei Hochleistungs-Airless-Geräten verarbeitet.

Für Autobahnraststätten über einer viel befahrenen Autobahn ist das Beste gerade gut genug. Deshalb kam ein spezieller Zweikomponenten-(2K-)Polyurethanlack (Autolackqualität) zum Einsatz. Das ausgewählte Produkt hat sich

- Gute Haftung auf 2K-Epoxidharz-Primern und angeschliffenen Altlackierungen
- Ausgezeichnete chemische Beständigkeit
- Sehr gute Licht- und Wetterbeständigkeit
- Beste Kreidungsbeständigkeit
- Problemlose Verarbeitung mittels Airless oder Aircoat, auch auf grossen zusammenhängenden Flächen

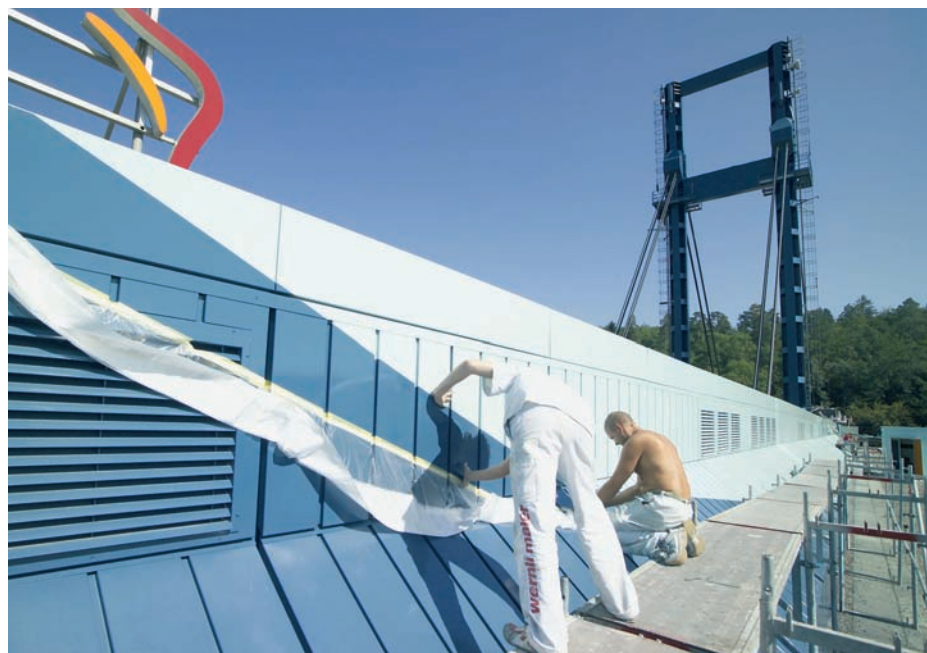
Die Abdekarbeiten für die Farbgestaltung erforderten Erfahrung und manuelles Geschick.

Mit speziellen Alustangen wurden tadellose Rundungen erzielt. Trotz einer komplexen Farbgestaltung konnte man durch überlegte und geschickte Arbeitsweise die Abdekarbeiten auf ein Minimum reduzieren. Der Lern- bzw. Rationalisierungseffekt zahlte sich bei der Lackierung der zweiten Seite des «Fressbalkens» aus. Die gesamten Malerarbeiten konnten dort in der Hälfte der Zeit bewältigt werden!

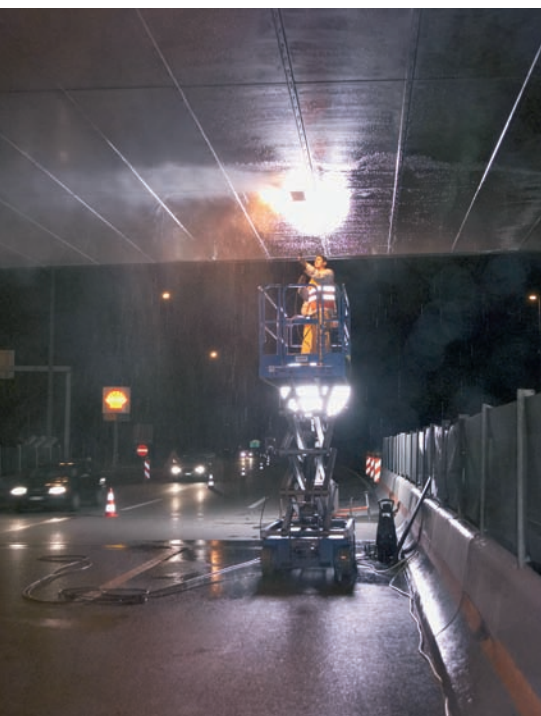
Bei der Deckenuntersicht durften die Anschleif- und Malerarbeiten im Fahrspurenbereich nur nachts verrichtet werden.

Bei der Deckenuntersicht durften die Anschleif- und Malerarbeiten im Fahrspurenbereich nur nachts verrichtet werden. Ebenfalls nur in Nachtarbeit konnten die Deckenplatten über der Fahrbahn und der Tankstelle gereinigt und lackiert werden. Um allfällige Taupunktunterschreitungen vermeiden zu können, wurden nachts stündlich die Klimadaten ermittelt.
