Einschichtputze: Blasen, Pusteln, Striemen und Einschlüsse

Heutzutage applizierte Einschichtputze sind meistens Gipsputze auf Decken und Wänden. Erscheinungen wie Blasen, Pusteln, Striemen oder Einschlüsse rufen Reklamationen hervor und erfordern Nachbesserungen. Bei der Vorbeugung ist das Wissen sowohl der Gipser wie auch der Maler gefragt.

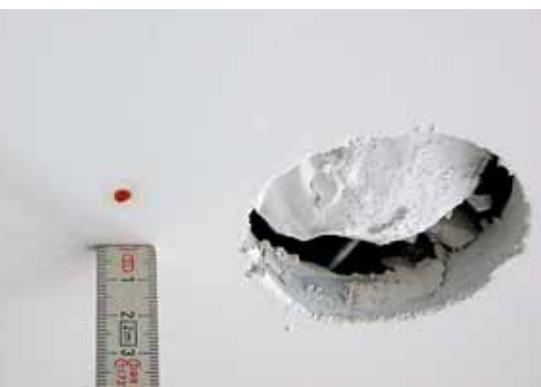
1 Ein durchdrückender Rostfleck kann mit Hilfe einer Isolierbeschichtung überdeckt werden.

Rostflecken (Bild 1) stammen von nicht korrosionsgeschützten Eisenteilen in der Unterkonstruktion. Es ist ratsam,

diese wenn möglich vor dem Auftrag des Weissputzes zu entfernen bzw. mit einer Korrosionsschutzbeschichtung zu versehen. Zeichnet sich Rost an der bereits applizierten Gipsputzoberfläche

ab, dann besteht die Möglichkeit, das Durchdrücken des Rostes durch die Beschichtung mit Hilfe einer Isolierbeschichtung zu verhindern. Dabei ist darauf zu achten, dass die Isolierbeschichtung nicht die Farbwirkung der Beschichtung beeinträchtigt.

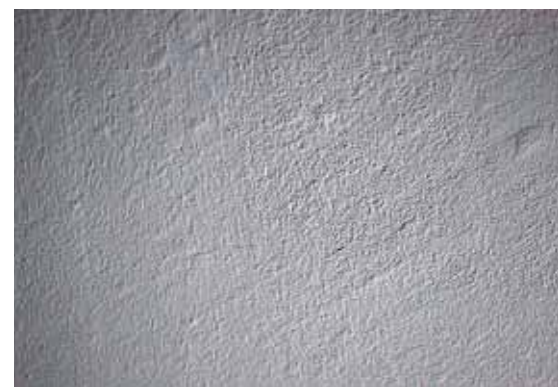
2 «Orangenhaut» als Folge von Inhomogenitäten im Weissputz.

Pusteln und kleine Blasen (Bild 2) bilden sich infolge von Inhomogenitäten im Weissputz. Sie entstehen gelegentlich bei Benetzungsproblemen (beim Einstreuen) bei Produkten mit einem Gipsgehalt von weniger als 70%. Die Oberfläche erscheint als «Orangenhaut». Es handelt sich um helle Kalkhydratknöllchen (Bild 3), die sich beim Benetzen mit einem Indikator deutlich abzeichnen. Je nach Intensität der Erscheinung müssen solche Stellen zusätzlich geschliffen (evtl. sogar neu überglättet) und zusätzlich grundiert werden. Ansonsten kommt es über den Knöllchen zum Aufbrennen der Beschichtung und zur Bildung von Pusteln.

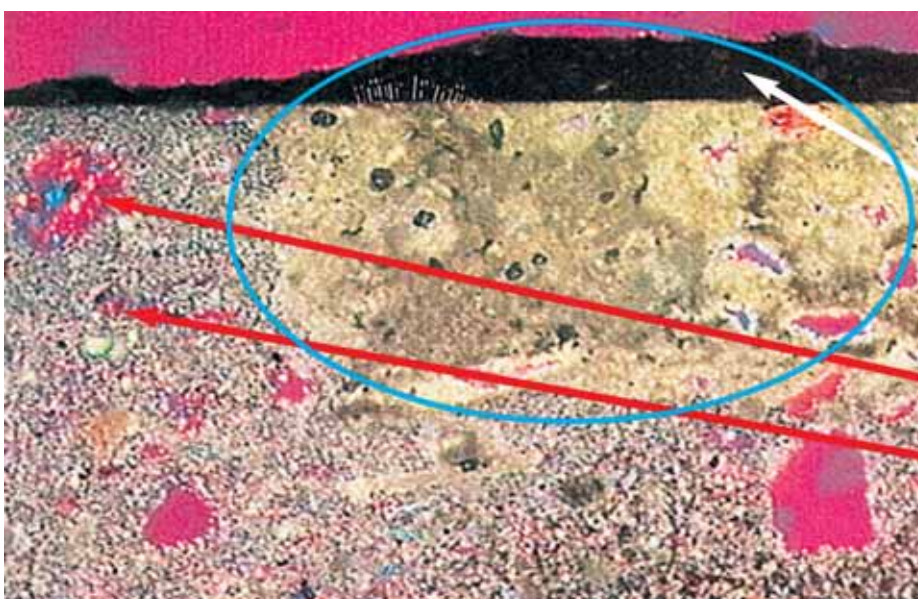
3 Kalkhydratknöllchen an der Putzoberfläche in einer mikroskopischen Dünnschliff-Aufnahme. (Foto: LPM, Beinwil)

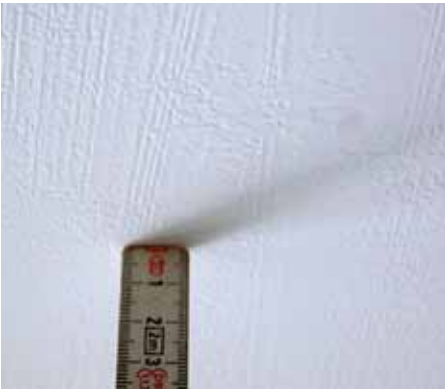
4 Diese starken streifenartigen Aufwölbungen der Beschichtung ergaben sich wegen einer Nachbearbeitung der Putzoberfläche vor dem Auftrag der Beschichtung.

Die in Bild 4 dargestellten markanten, streifenartigen Aufwölbungen der Beschichtung sind die Folge eines stark ungleichen Saugverhaltens der Putzoberfläche. Sie entstehen, wenn z.B. eine eher dichte Oberfläche durch Nachbearbeitung kratzerartig durchbrochen wird, also bei einer Nachbearbeitung der Oberfläche vor Auftrag der Beschichtung. Die Erscheinung zeigt

vom Prozess her Analogien zur Orangenhaut, ist hier aber streifenförmig ausgebildet. Auch hier kann von einem Aufbrennen gesprochen werden.

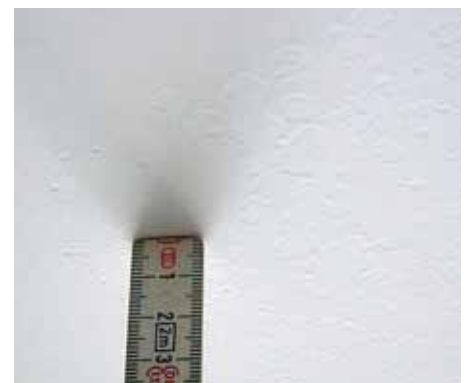
Eine andere Form von Pusteln kann entstehen, wenn auf der Baustelle während des Bauablaufs ungünstige klimatische Bedingungen geherrscht haben. Hohe Raumluftfeuchte und ein eher kühler Baukörper können dazu führen, dass sich im bereits applizierten Weissputz Kondensat bildet (z.B. bei nachträglich eingebrachten Unterlagsböden). Durch Anlösung und Rekristallisation verändert sich dabei das Gipsgefüge. Die dadurch entstehenden Un-

6 Als Folge von Kondensat im bereits applizierten Gipsputz können runde Aufwölbungen entstehen.

gleichmässigkeiten im Saugverhalten des Gipsputzes wirken sich auf die Beschichtung aus (Bild 6). Die Ursache liegt letztlich weder am Weissputz noch an der Beschichtung, sondern an ungeeigneten Bedingungen während des Bauablaufs bzw. an der falschen Abfolge der Bauvorgänge. Es handelt sich somit um ein Problem der Bauplanung.

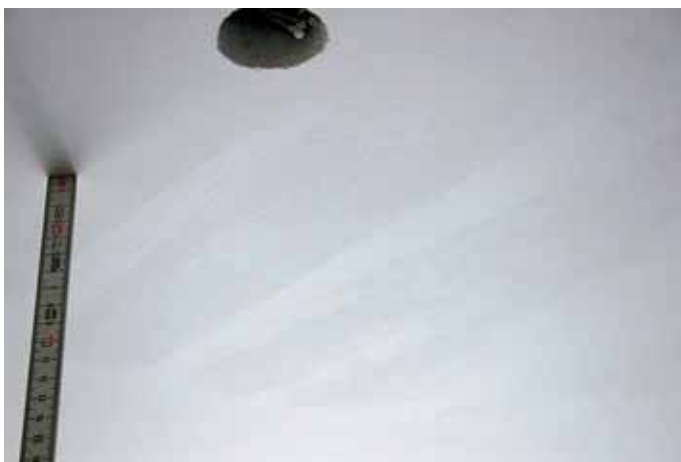
7 Striemenbildung aufgrund einer nicht ausreichend auf das Saugverhalten des Putzes abgestimmten Beschichtung.

Die in den Bildern 7 (Streifen) und 8 (Wolken) dargestellten Erscheinungen gehen auf eine ungenügende Abstimmung des Beschichtungsmaterials auf den Putzuntergrund zurück. Wird die Beschichtung zu dünn oder zu dünnflüssig aufgebracht (z.B. gespritzte Farbe), dann zeichnen sich auch Handwerks Spuren auf der Beschichtung ab, die

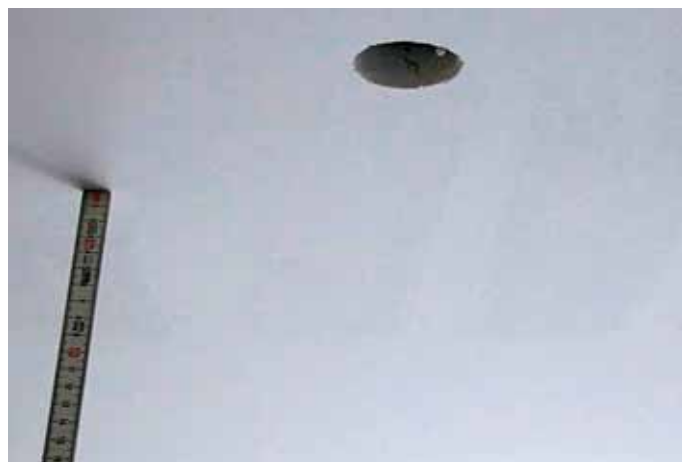
8 Wolken- und Striemenbildung aufgrund der Verwendung einer zu stark verdünnten gespritzten Beschichtung.

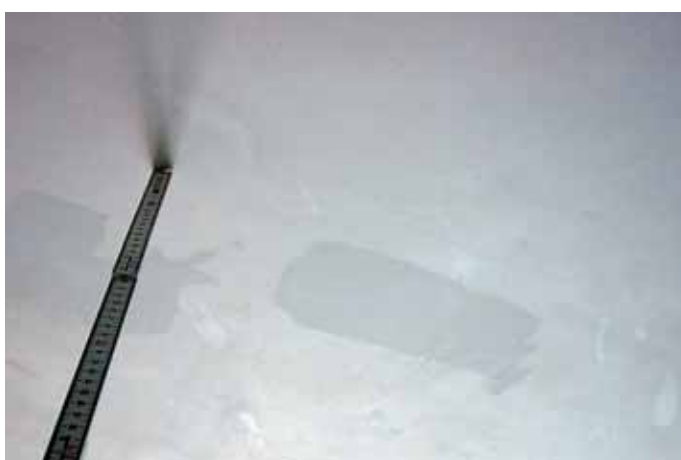
9 Ein solcher dunkler Fleck über einer Spachtelung ...

Die in den Bildern 9 und 10 dargestellten Erscheinungen gehen auf ein unregelmässiges Saugverhalten der Gipsputzoberfläche zurück. Hier handelt es sich um nachträgliche Spachtelungen bzw. um Isolierbeschichtungen, die ein anderes Saugverhalten aufweisen als der Rest der Oberflächen. Solche Nachbearbeitungen sind je nach Oberflächengüte des Putzes unvermeidlich, d.h., ein Beschichtungssystem (inkl. Grundbeschichtung) muss in der Lage sein, solche Stellen gleichmässig abzudecken. ■

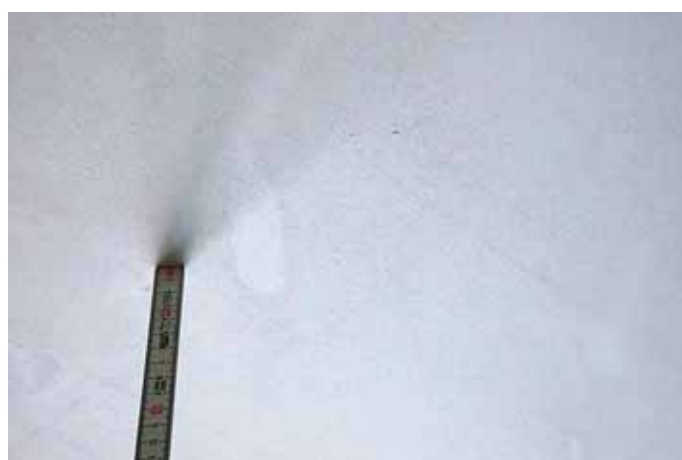
10 ... oder ein heller Fleck (z.B. von einer lokal aufgetragenen Isolierbeschichtung gegen Rostflecke) muss von einem geeigneten Beschichtungssystem überdeckt werden.
