Kreuzgewölbe in Trockenbauweise

Gewölbe ist nicht gleich Gewölbe, auch konstruktiv nicht. Im sanierten Landesmuseum in Zürich befinden sich neben dem schwach armierten Schalengewölbe mit Rippen aus Stein, das die Ruhmeshalle überdacht, auch Sichtbetongewölbe und in Trockenbauweise rekonstruierte Kreuzgewölbe. Im August 2009 werden die prächtigen Räume wieder dem Publikum übergeben.

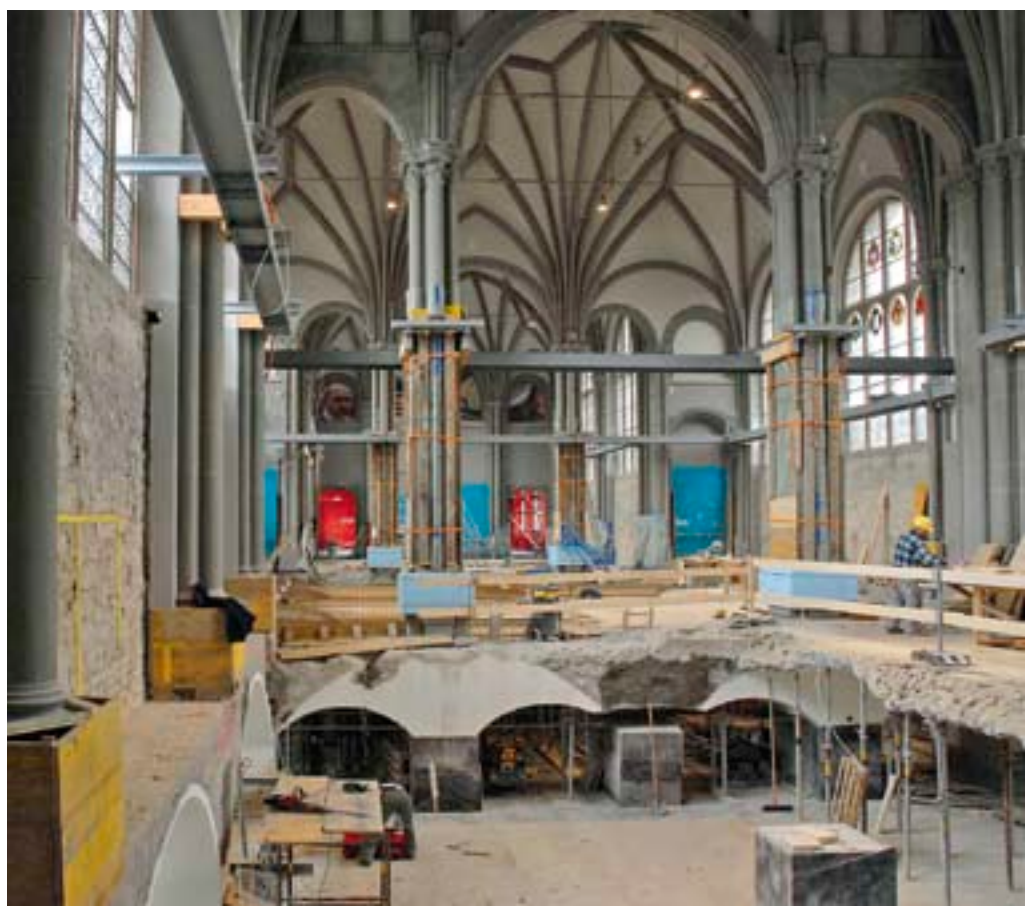
Blick in die Ruhmeshalle während den Sanierungsarbeiten. Die ehemalige Decke der darunterliegenden Säulenhalle, ein Kreuzgewölbe aus Schlackenbeton, wurde abgebrochen und in identischer Geometrie aus armiertem Beton neu aufgebaut.

Der technisch unterschiedliche Zugang zu gleichen architektonischen Strukturen kann an den Kreuzgewölben der Säulenhalle im Erdgeschoss einerseits und den Kreuzgewölben verschiedener benachbarter Räume andererseits erklärt werden. Die bestehende Gewölbedecke der Säulenhalle aus Schlackenbeton, in dieser Form eine Ausnahme innerhalb des ganzen Gebäudes, wurde abgebrochen und aus armiertem Beton neu gebaut. Weil die Architekten von alten Fotos her wussten, dass in diesem Flügel zuerst die Aussenmauern in ihrer ganzen Höhe erstellt und die Decken nachträglich eingeführt wurden, hatten sie statisch keine Bedenken. Das Vorgehen sei auch deswegen zulässig gewesen, weil der Terracottaboden der Ruhmeshalle, die über der Säulenhalle liegt, nicht besonders wertvoll gewesen sei. Ausserdem konnten die Architekten in der neuen Decke Installationen führen, die sonst mit grosser Mühe in den Wänden hätten untergebracht werden müssen. Zu ihrer grossen Freude hat die Denkmalpflege nach langen intensiven Gesprächen dem Vorhaben zugestimmt, die Betondecke unverputzt zu belassen und damit dem Betrachter einen unmittelbaren Zugang zur Tragkonstruktion zu gewähren.
