# Beanspruchungs-Index berechnen: Keine Hexerei

## SMGV-Empfehlung

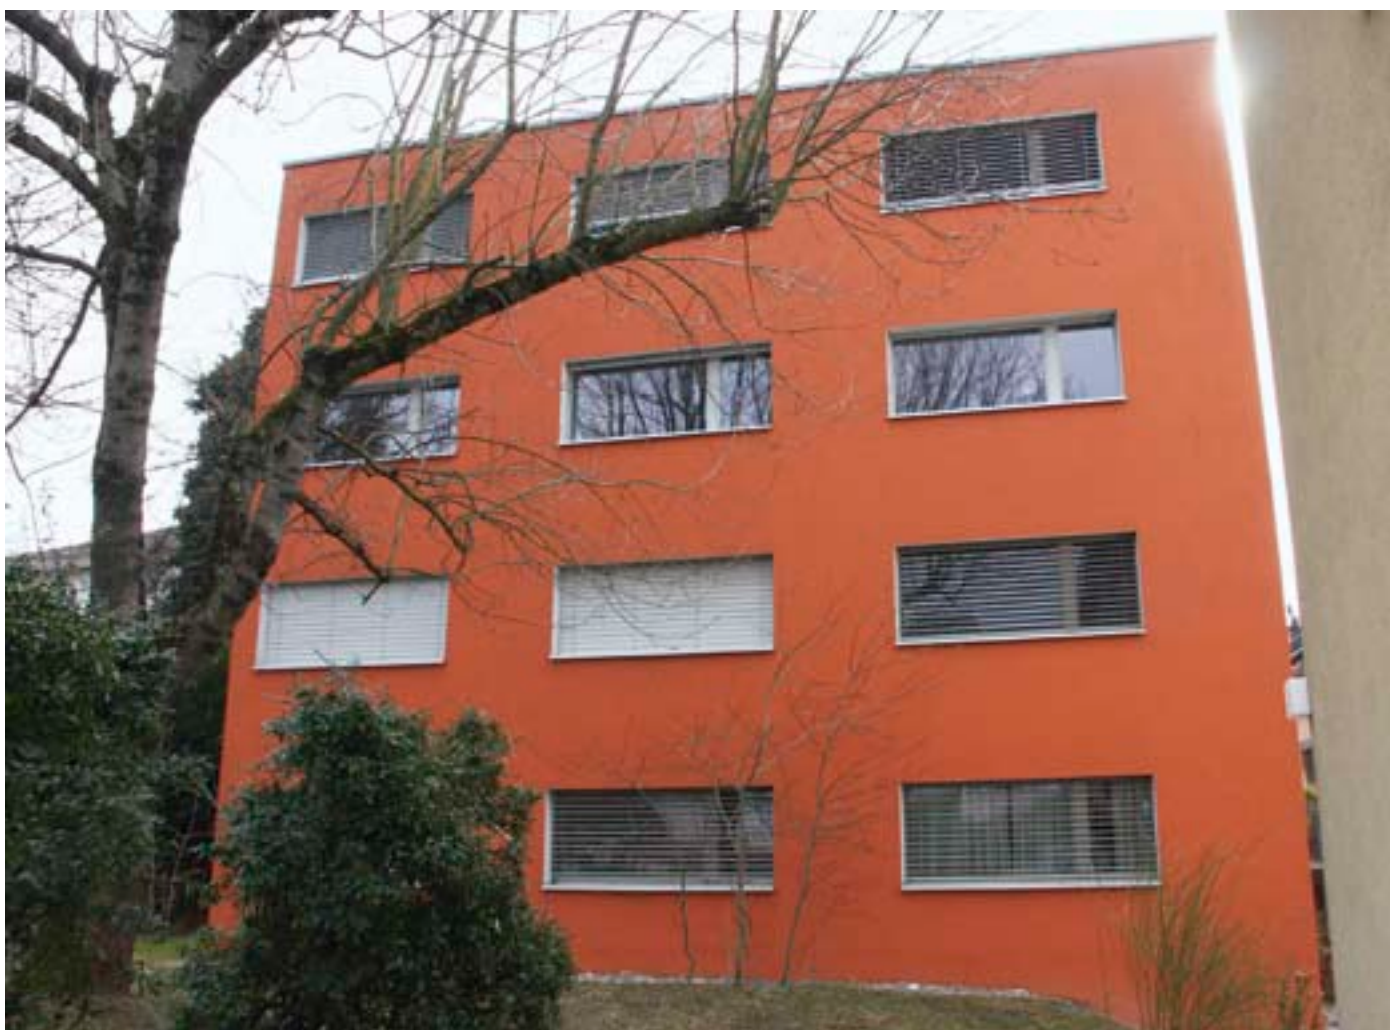
Die heute verbreitete Bauweise mit dunklen Farbtönen auf einer verputzten Aussenwärmedämmung mit fehlendem konstruktivem Witterungsschutz erfordert regelmässige Kontrollen der Fassaden.

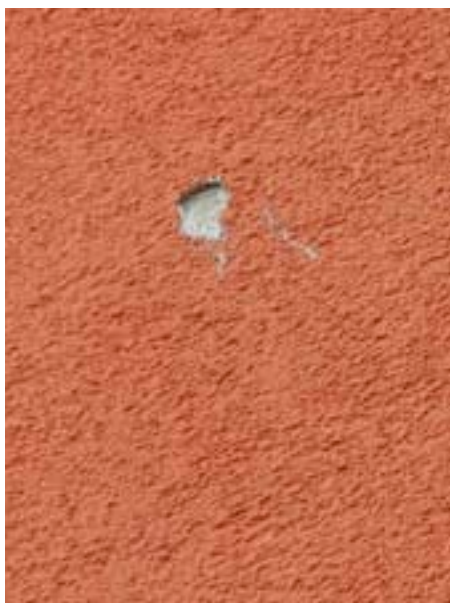
Dieser Schaden auf Höhe der zweiten Etage war vom Boden aus erkennbar. Für die genauere Prüfung sollte man in die Höhe steigen.

Für eine seriöse Kontrolle der Fassade in den oberen Stockwerken müsste man einen Skyworker mieten, hochfahren und die besonders heiklen Stellen wie die Dachrandanschlüsse und Fensteranschlüsse näher unter die Lupe nehmen. Zweifel, ob sich dieser Aufwand finanziell rechtfertige, lässt der Bereichsleiter Gipsergewerbe beim SMGV nicht aufkommen: «Den Skyworker würde ich alle zwei Jahre mieten und in den Zwischenjahren einen guten Feldstecher brauchen. Die Skyworker-Miete kostet vielleicht 500 Franken, der Bericht und Kontrolleinsatz des Unternehmers nochmals 500 bis 1000. Das ist gut investiertes Geld. Die Behebung eines Fassadenschadens, der entsteht, weil man keinen Unterhalt betreibt, kann um das X-fache teurer sein.» ■

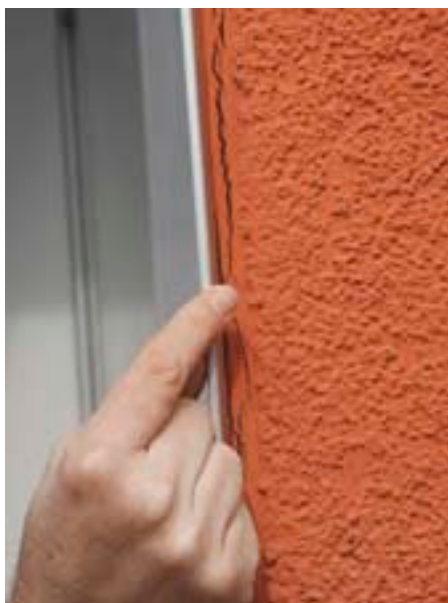
Im Bereich der Fensteranschlüsse (im Bild Aluminium) treten Spannungen auf, die mit der Zeit zu Rissen respektive undichten Stellen führen.

Kritischer als mit der beurteilten Westfassade geht Schläpfer mit der Südfassade ins Gericht. Die Fenster mit Aluminiumrahmen sind fassadenbündig eingepasst. Schläpfer: «Aluminium dehnt sich bei 50 Grad Temperaturunterschied auf einer Länge von einem Meter um 0,85 Millimeter aus. Bei einem drei Meter breiten Fenster und Temperaturunterschieden bis zu 80 Grad (übers ganze Jahr gesehen) kann es gut und gern sein, dass das Fenster 4 bis 5 Millimeter schafft. So eine Ausdehnung kann man nicht absolut wasserdicht und dauerelastisch abdichten. Irgendwann verspröden die Fugen, wenn überhaupt vorhanden, und dann müssen sie erneuert werden.» – applica: «Was bedeutet dies bezüglich der Kontrolle der Südfassade?» – «Wir müssen die Südfassade als Bauteil separat bewerten. Statt 2 Punkten wie vorher werden ihr wegen der fehlenden Leibungstiefe 15 Punkte verpasst. 13 Punkte mehr als an der Westfassade ergeben für die Gesamtbewertung der Südfassade 79 Punkte mit der Konsequenz, dass man diese Seite der Fassade sogar jährlich kontrollieren müsste.»

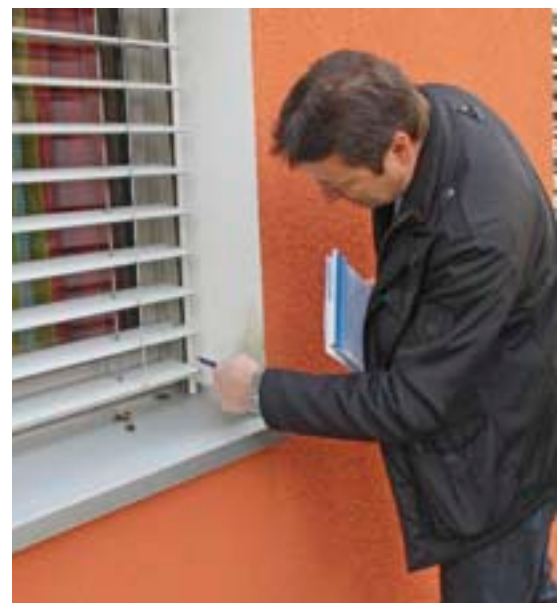
Im nach Norden gerichteten, bewitterten Teil der Leibung ist Algenbewuchs sichtbar. Dieser kann mit einer 5-prozentigen Wasserstoffperoxidlösung entfernt werden.

im Sockelbereich müsste man den befallenen Teil mit einer 5-prozentigen Wasserstoffperoxidlösung einsprayen und den Vorgang vielleicht nach einer Stunde wiederholen. Dann sollten die Algen abgetötet sein. Anschliessend könne man die Wand mit einem weichen Wasserstrahl abwaschen. Schläpfer dazu: «Damit hat man mit einer ganz günstigen Unterhaltsmassnahme das Problem vom Tisch. Wenn man zuwartet und nichts macht, dann können diese Algen in drei, vier Jahren auf Brüstungshöhe sein.»

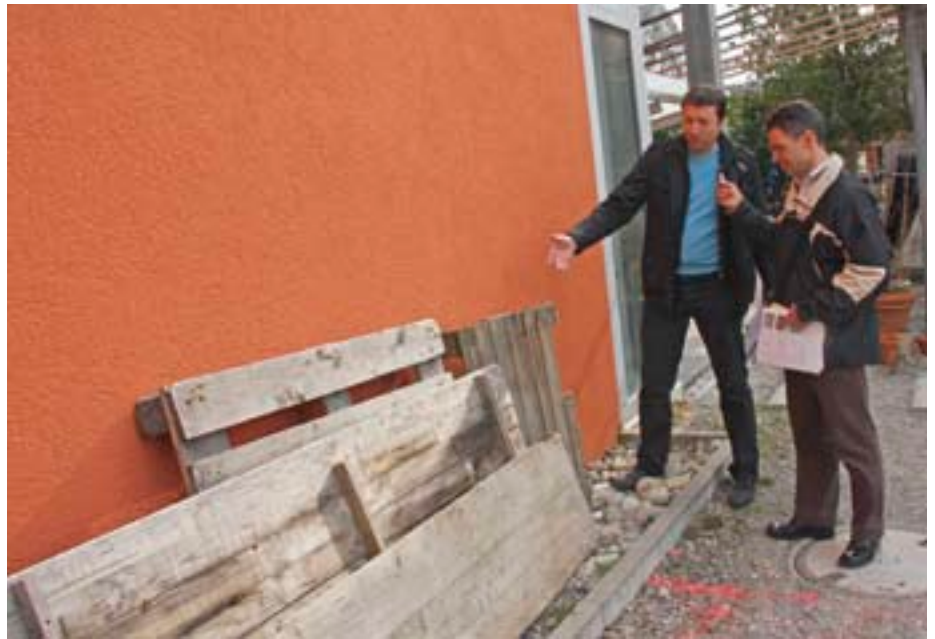
Auch davor warnt die Instandhaltungsanleitung: Das Anlehnen von Gegenständen an die Fassade kann zu Beschädigungen führen.

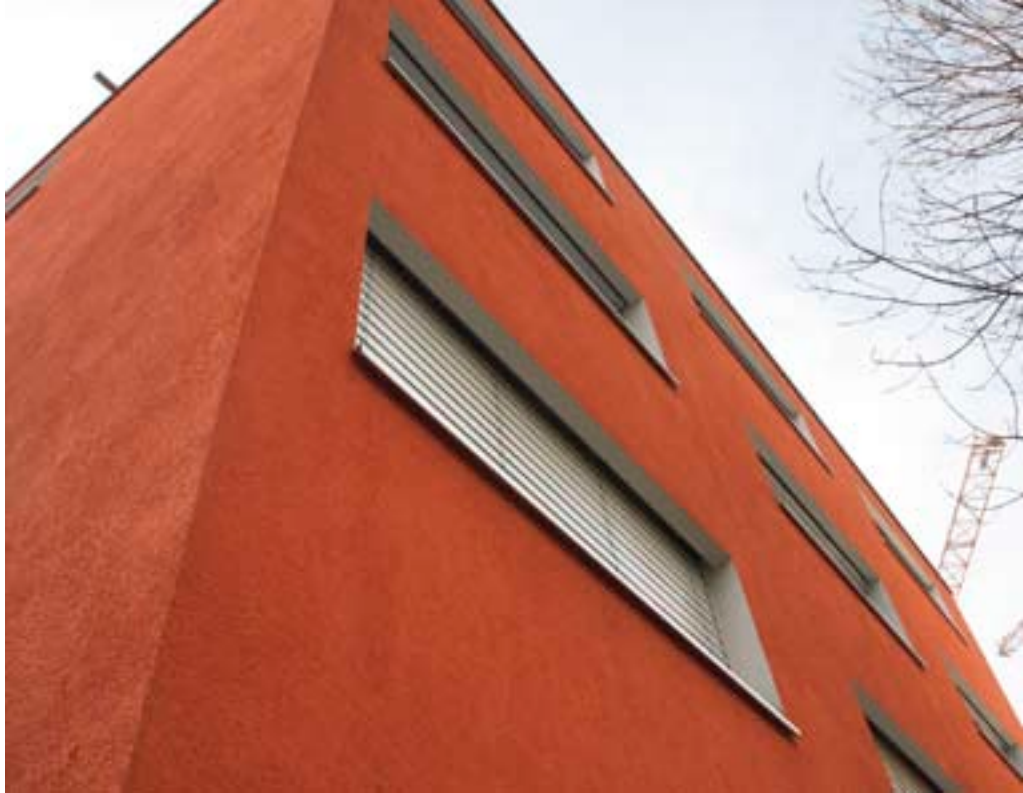
Die fehlende Dachuntersicht mag ästhetisch befriedigen. Fassadenschützern ist sie ein Dorn im Auge.

als 15 cm braucht er lediglich 2 Punkte zu vergeben. Dafür hapert es seiner Ansicht nach beim konstruktiven Witterungsschutz. «Die Fassade hat kein überstehendes Dach, ist also komplett ungeschützt. Hier kommen wir auf die Höchstnote von 23 Punkten. Man sieht, dass der fehlende konstruktive Fassadenschutz in der Bewertung massiv ein-schenkt», führt Schläpfer aus.

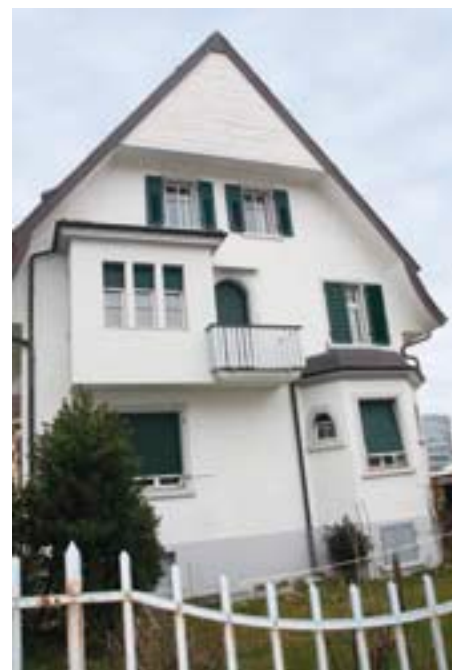
Ob dieses Haus, das die Fotografin auf dem Rückweg vom Kontrollgang entdeckte, schöner ist als das beurteilte, sei dahingestellt. Mit Sicherheit ist es bezüglich des Fassadenunterhalts weniger anspruchsvoll.
