Rollgerüste – Fluch oder Segen?

Text und Bild Suva

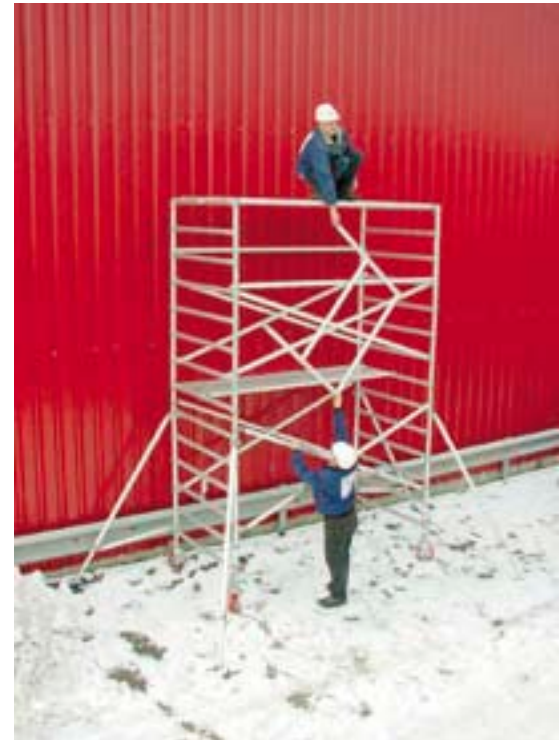
Typische Gefahrensituation: Während der Montage fehlt der Seitenschutz.

In den Aufbau- und Verwendungsanleitungen der Hersteller und Lieferanten sollte eigentlich auch der sichere Montage- und Demontageablauf beschrieben sein. Die Hinweise zur Arbeitssicherheit beschränken sich aber meist auf das Handling des Gerüsts. Auf das Absturzrisiko während der Montage, der Demontage und während des Umbaus wird nicht eingegangen, obwohl die gesetzlichen Bestimmungen eigentlich klar sind. Die Bauarbeitenverordnung beispielsweise hält fest, dass bei ungeschützten Stellen mit einer Absturzhöhe von mehr als 2 Metern ein Seitenschutz zu verwenden ist.
