# Schulhaus wird zum Familienhaus

**Die Denkmalpflege des Kantons Bern vergab erstmals den «Denkmalpflegepreis des Kantons Bern 2010» für die sorgfältige Restaurierung und Weiterentwicklung eines scheinbar unauffälligen, aber charakteristischen und qualitätvollen Gebäudes. Einen wesentlichen Beitrag leistete auch ein Berner Maler- und Gipsergeschäft.**

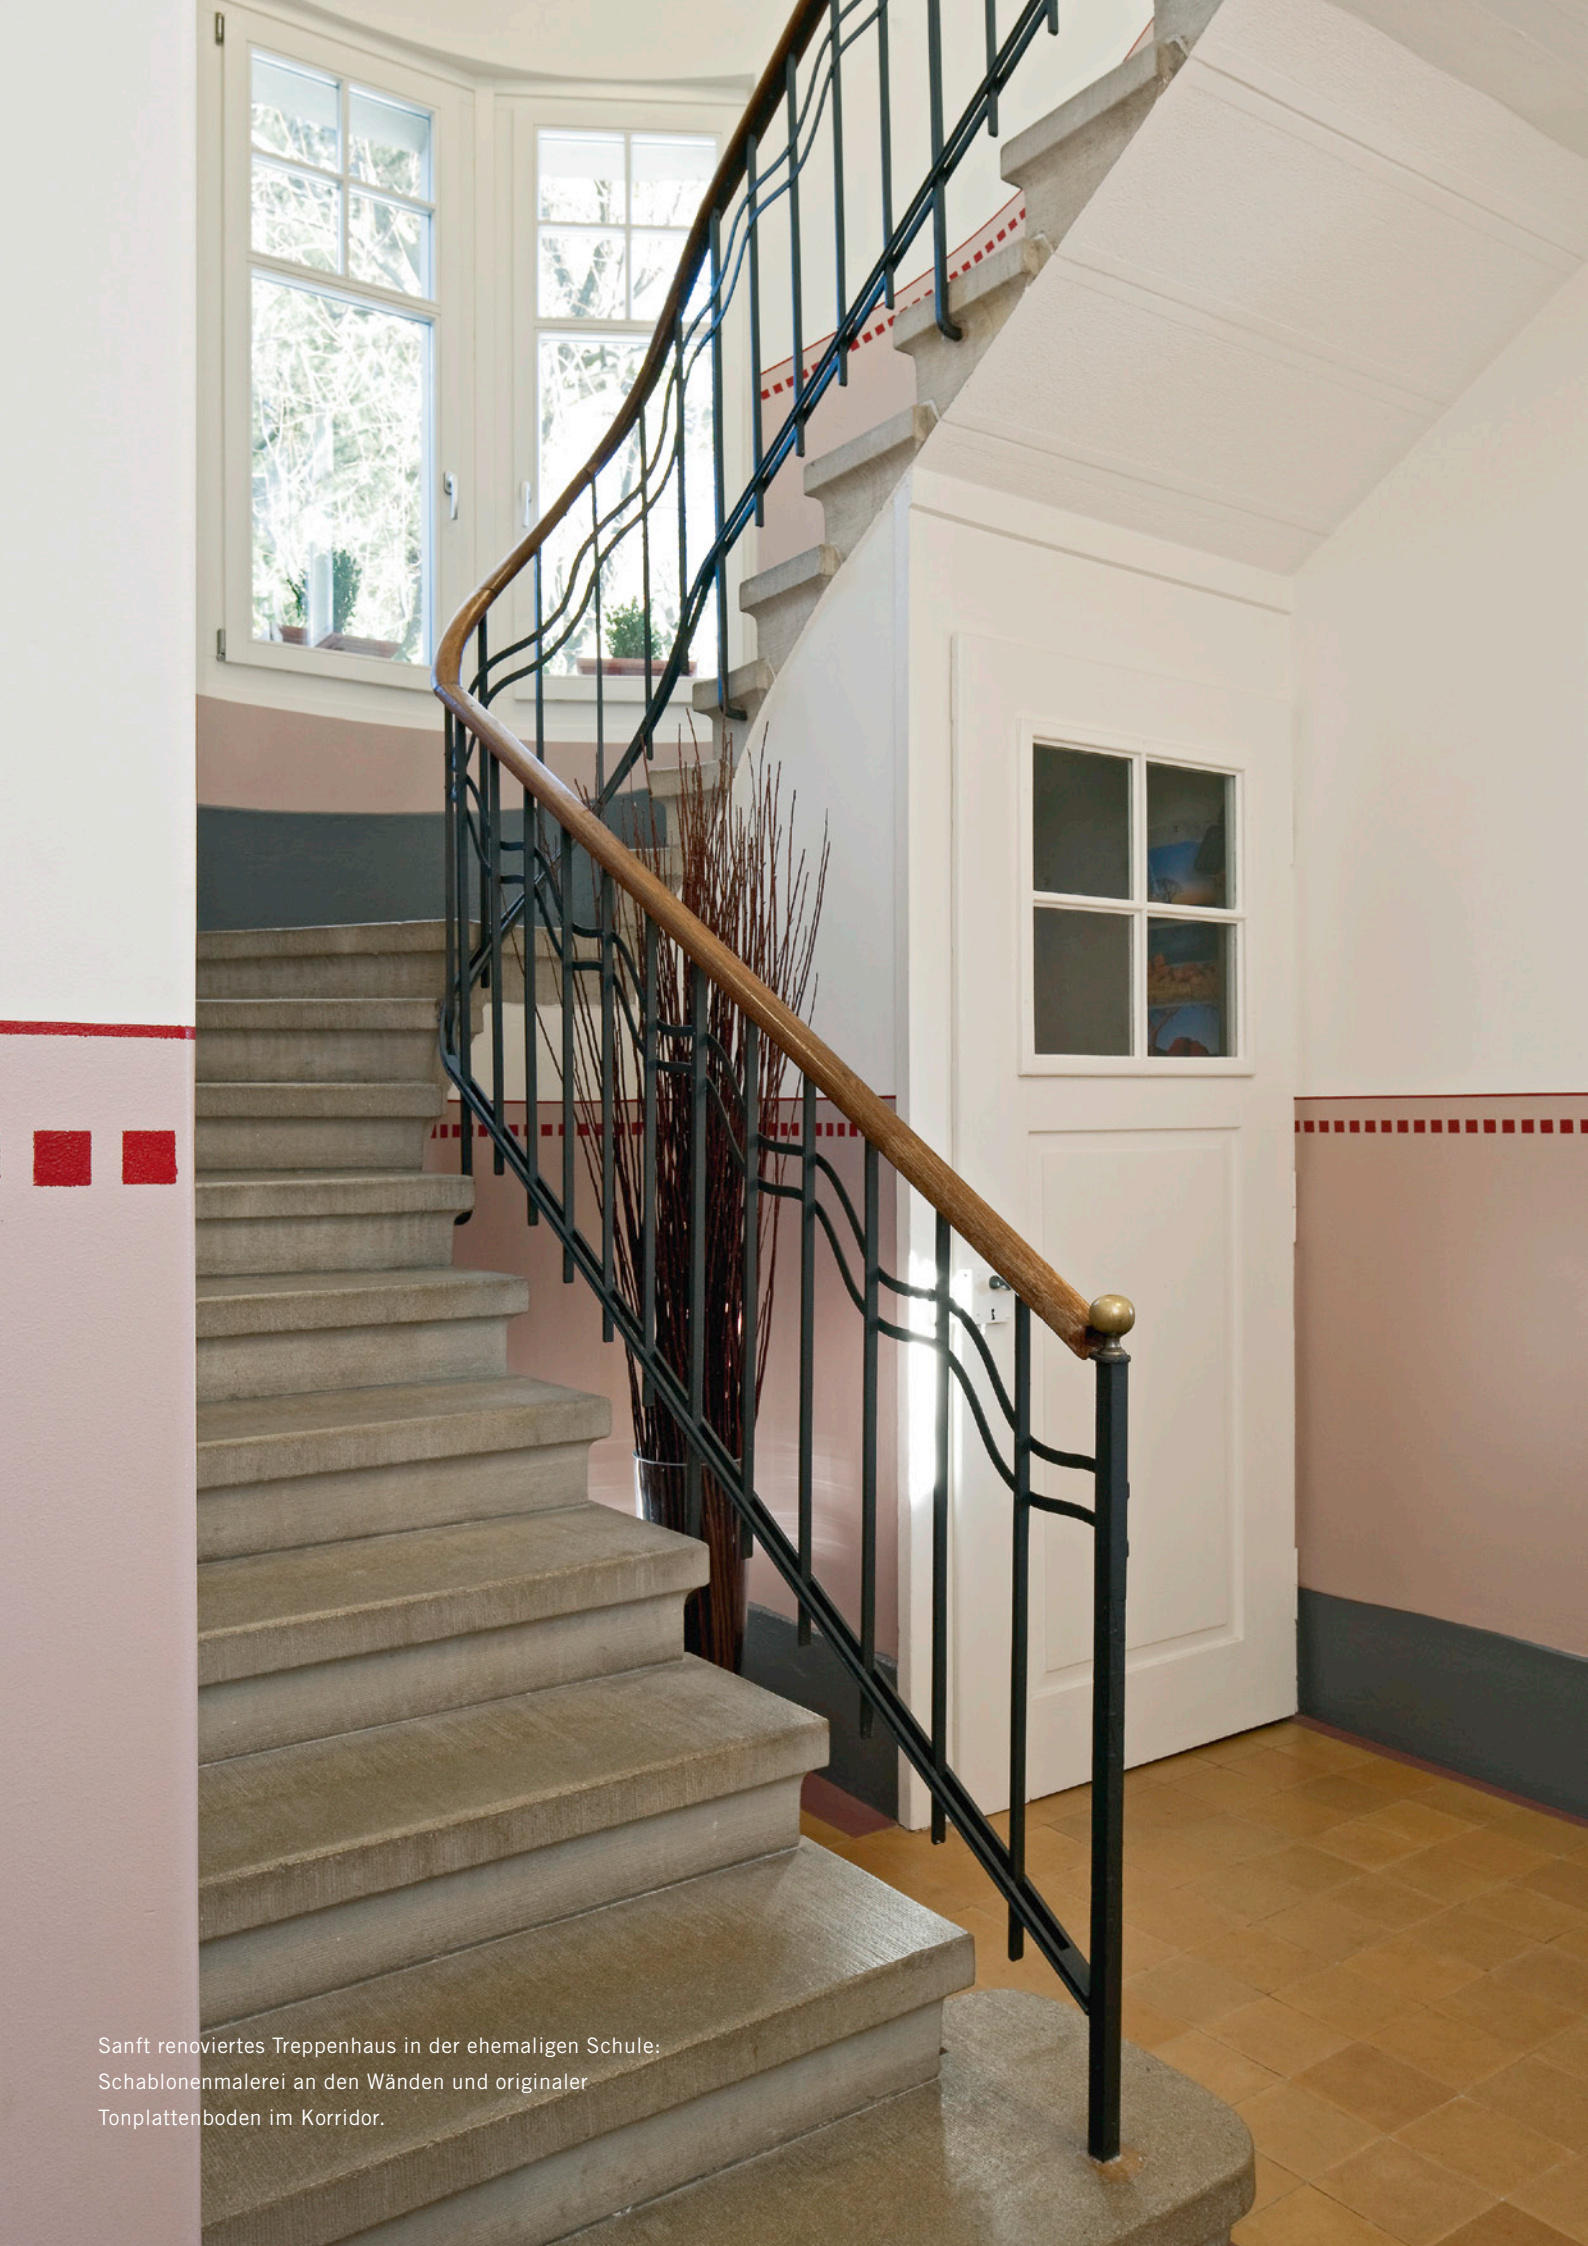
Sanft renoviertes Treppenhaus in der ehemaligen Schule:  
Schablonenmalerei an den Wänden und originaler  
Tonplattenboden im Korridor.

Auch für die Innenausstattung liess sich die Bauherrschaft vom Vorgefundenen leiten: Der Parkettboden aus Eichenholz im neuen Wohnzimmer ist eine Reminiszenz an den Tannenriemenboden der Schulstube. Im Korridor blieb der originale Tonplattenboden erhalten und wurde sorgfältig gereinigt. Die Schablonenmalereien, die an den Wänden im Korridor und im Eingangsbereich zum Vorschein gekommen waren, wurden auf dem neuen Anstrich in gleicher Form wieder angebracht. Elisabeth Schneeberger, Berichterstatteerin bei der Denkmalpflege des Kantons Bern: «Für den Charakter und das Gesamtbild des Treppenhauses und des Korridors sind die Schablonenmalereien prägend. Sie machen ausserdem den Unterschied zwischen dem früheren Aufgang zur Lehrerwohnung und dem Schulkorridor sichtbar. Dies, obwohl die Trennwand und die Tür beim Umbau entfernt wurden.» Die Schablonenmalerei hinterlässt bei Besuchern ihre Wirkung: Gemäss der Familie Zingg gibt es inzwischen einige Nachahmer, die ihr Treppenhaus ebenfalls mit Schablonenmalerei gestalten lassen.

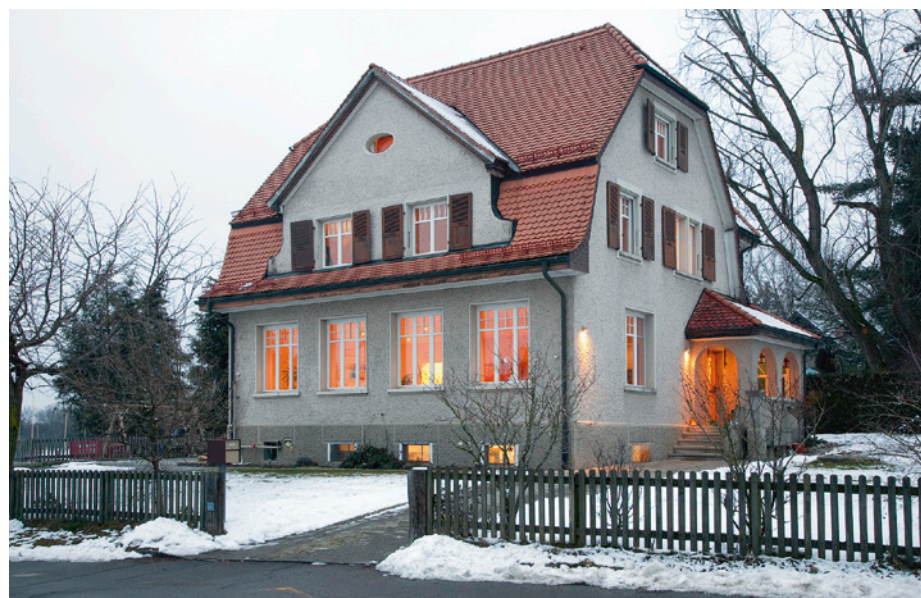
Das Schulhaus Mauss ist im Innern erneuert. Einer der nächsten Schritte ist die Fassaden-sanierung.

Die Untersuchung der Fassadenoberflächen ergab, dass der grob strukturierte Besenwurf-Verputz noch aus der Bauzeit stammte und ursprünglich in einem gebrochenen Weiss, das heisst heller als heute, gestrichen war. Gibt es diese Besenwurf-Verputz-Technik auch heute noch? Walter Schläpfer, Bereichsleiter Gipser beim Schweizerischen Maler- und Gipserunternehmerverband: «Der historische Besenwurf wurde vor ungefähr 50 Jahren von der Wormsertechnik abgelöst. Diese erlaubte eine grössere Flächenleistung bei zugleich regelmässigerem Strukturbild. Der verhältnismässig dünnflüs-

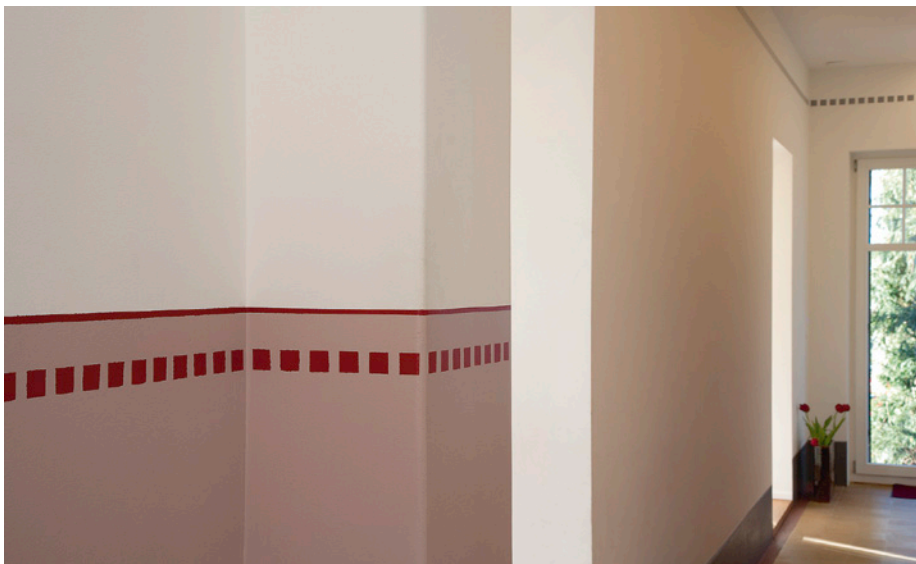
Durch das Entfernen einer Steigzonenverkleidung im Erdgeschoss (Heizleitungen ins Obergeschoss) kamen originale einfache und rot gehaltene Schablonenmuster zum Vorschein.

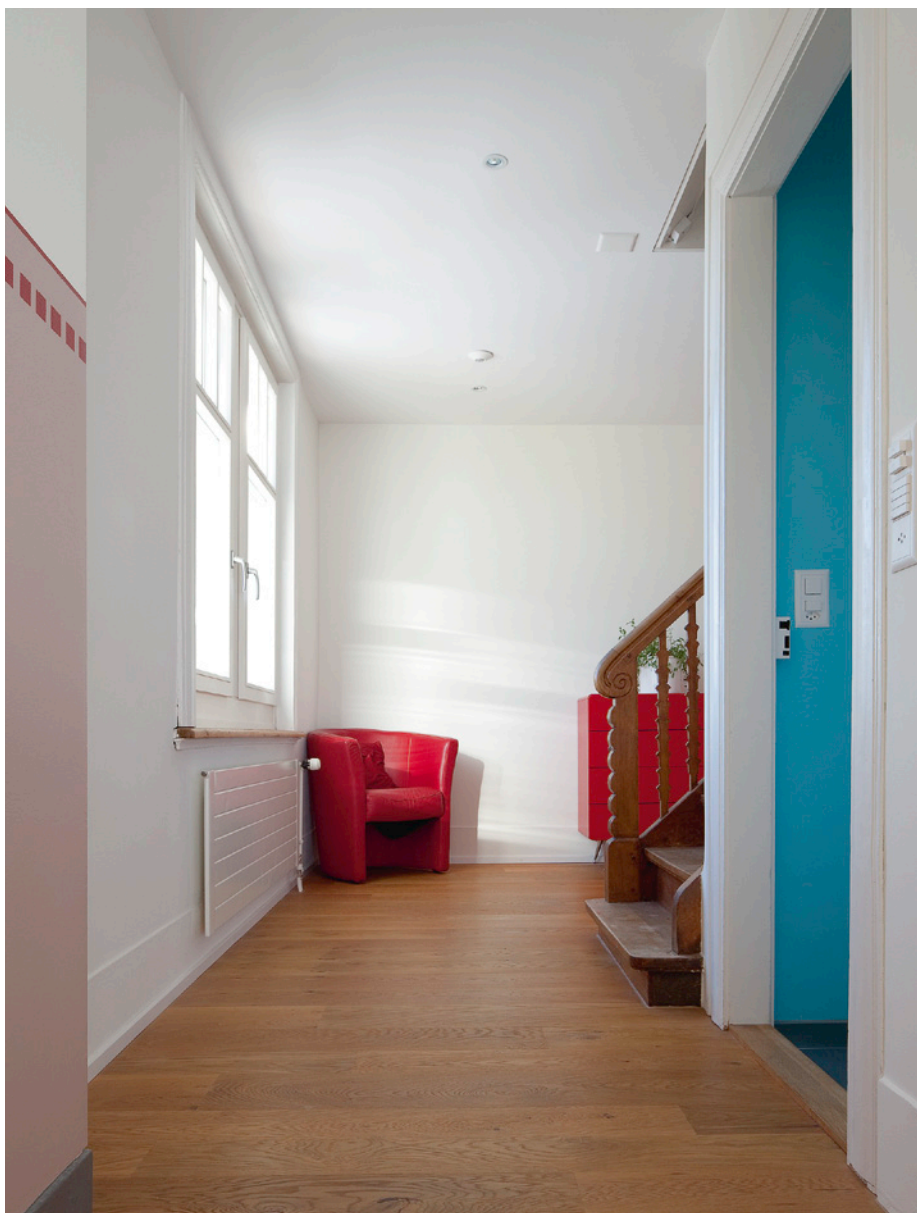
Ein starker Kontrast: Das Badezimmer im rechten, blau gehaltenen Zimmer, wurde speziell modern gestaltet, um so einen Kontrast zu den ursprünglichen Malereien herzustellen.

Einen Kontrast zum Erdgeschoss bildet das kleinräumige Obergeschoss, in dem die Raumstruktur ebenfalls weitgehend bestehen blieb. Hier befinden sich heute die Schlafzimmer der Eltern und der beiden Kinder. Die frühere Küche ist zu einem geräumigen Badezimmer geworden. Die Innenausstattung wurde sanft renoviert. Die Kammern im Dachgeschoss, einst wie jetzt ideale Raumreserven, bleiben vorerst unangetastet.
