# Bauphysikalisch einfach, aber schön

**Das Kloster Mels ist ein Wahrzeichen der St.Galler Gemeinde im Rheintal. Es stammt aus dem 17. Jahrhundert und weist eine gute Bausubstanz aus. Um den Wohnkomfort zu erhöhen, wurde eine Innenwärmedämmung angebracht. Der Bauherrschafft und der Planung war es ein Anliegen, möglichst nur mit natürlichen, authentischen Produkten zu arbeiten.**

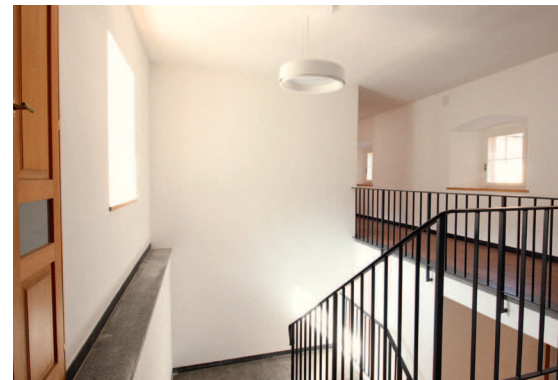
Das Innere des Klosters hat nun eine einheitliche, feine Optik, die vermutlich derjenigen des Originalzustands nahe kommt.

Die Optik der Wände ist feiner, glatter als vorher und im ganzen Kloster einheitlich, was vor der Renovation wegen den verschiedenen, auf bestimmte Abschnitte beschränkten Renovations-

schritten nicht der Fall gewesen war. Die Optik ähnelt vermutlich derjenigen des Originalzustands, denn in den alten Zeiten wurden die Wände immer wieder gekalkt und jede Schicht glich die Unebenheiten weiter aus

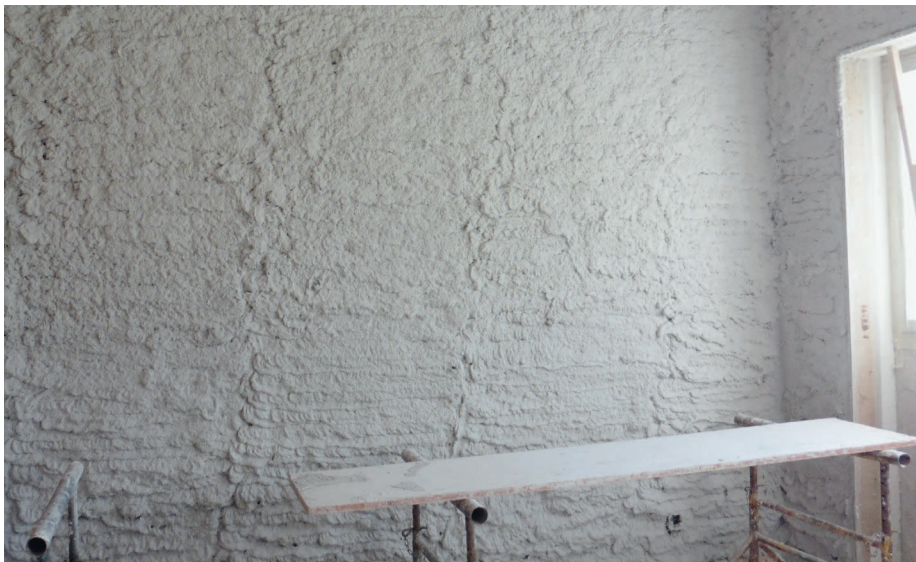
Der Dämmputz, aufgespritzt mit einer Stärke von 6 cm.

An den Aussenwänden entfernten die Handwerker den ganzen bestehenden Putzaufbau bis auf das Bruchsteinmauerwerk und reinigten dieses. Darauf trugen die Gipser den Restauriergrundputz als Haftschiicht auf. Nach der ersten Entspannungphase kam darauf dann die eigentliche Dämmschicht: 6 cm Biotherm. Nach reichlicher Trocknungszeit überzogen die Mitarbeitenden der Gipser Wälti AG diese poröse und eher raue Schicht mit Bio-Einbettmörtel inklusive Netzeinbettung.

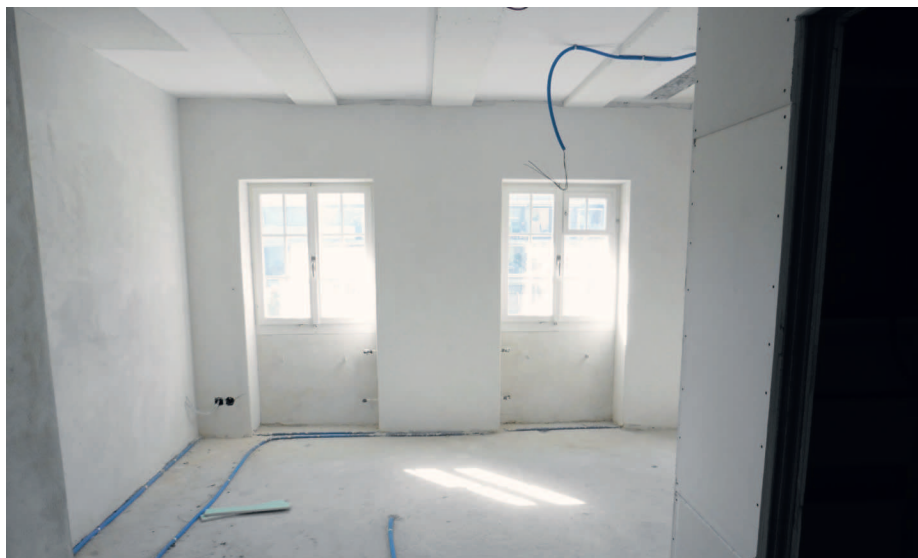
Der Dämmputz ist mit einem Bio-Einbettmörtel überzogen und mit einer Einlage von Glas-Seiden-Gewebe stabilisiert worden.

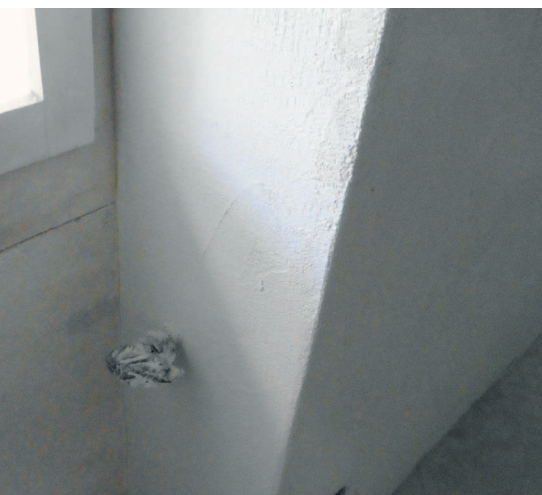
Die Kanten sauber auszubilden, ist immer eine Herausforderung.
