# Die Höhenburg ob der Stadt wirkt wieder

**Kalk oder Reinsilikat: Bei Renovationen in der Denkmalpflege stellt sich die Frage, welche Beschichtung auf Putzfassaden aufgetragen wird. Dabei spielen neben dem Wunsch nach historisch korrekter Materialwahl die Kosten eine Rolle. Das Malergeschäft Giuliani AG hat bei der Renovation des Schloss Lenzburg beide Beschichtungsstoffe in unterschiedlicher Technik angewandt.**

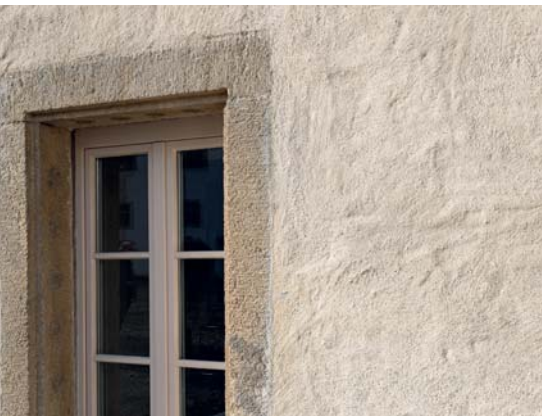
Typisches Bild eines Kalkputzes nach Verwitterung. Die Sandkörner treten hervor.

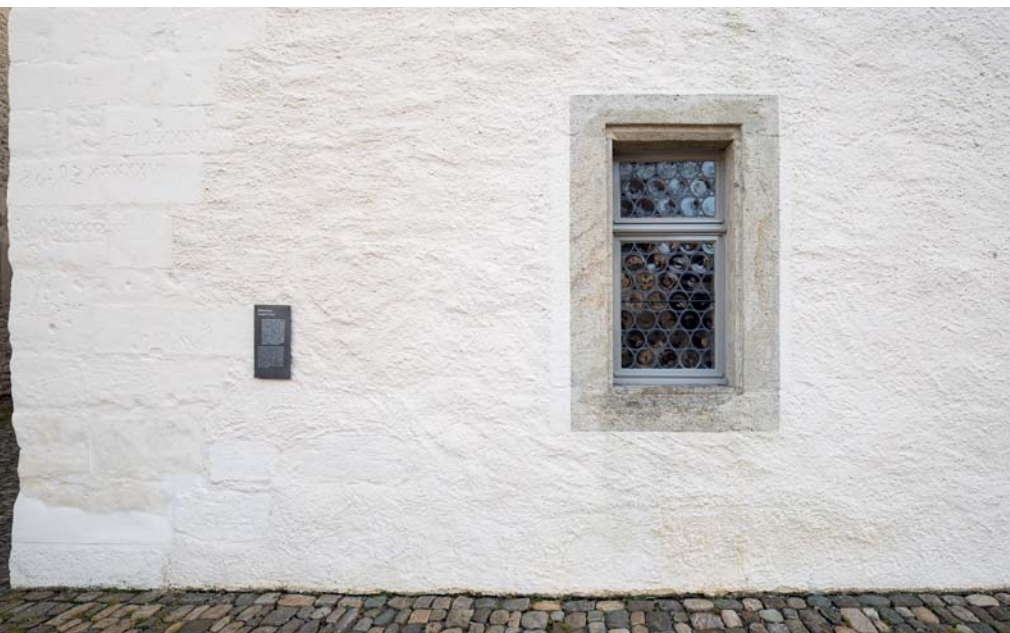
An der secco mit Kalk beschichteten Nordfassade zeigen sich die feuchten Stellen deutlich.

flächen gleichmässiger und damit «moderner» anmuten. Hier an Toranlage, nördlichem Bergfried, mittlerem Torhaus und der Nordfassade des Bernerhauses ist es windrichtungsbedingt schattig und besonders feucht. Beim Kalk hat die Verwitterung bereits nach einem halben Jahr wieder begonnen. An vorstehenden Stellen der Mauer blättert die Farbe ab. Diese beiden Phänomene sind wegen der besonderen Verhältnisse auch beim Reinsilikat festzustellen.

Es fällt auf, dass die Kalkstellen in der Regel dunkler sind als die mit Reinsilikat gestrichenen, obwohl beide Materialien eine ähnliche Dampfdiffusionsoffenheit aufweisen und Feuchtigkeit ungefähr im gleichen Mass absorbieren. Die Farbtonunterschiede

Eine Ausnahme sind diejenigen Stellen an der Nordfassade des Bernerhauses, die einen historischen Putz aus der Zeit um 1700 aufweisen. Hier kam, um möglichst nah am Original zu bleiben, Kalkfarbe anstatt Reinsilikat in Seccotechnik zum Einsatz. Der Unterschied ist sichtbar. Der Kalkanstrich weist die historisch gesehen typische Fleckigkeit auf, während die Reinsilikat-
