Das Schadensbild hat verschiedene Ursachen

An verputzten und gestrichenen Gebäudehüllen sind manchmal kleine, kreuz und quer verteilte Risse zu beobachten. Diese treten nicht nur an alten Fassaden auf, sondern auch an solchen, die erst gerade beschichtet worden sind. Dieser Artikel geht den Umständen nach, die den Schaden auslösen und zeigt auf, wie diese zu vermeiden sind.

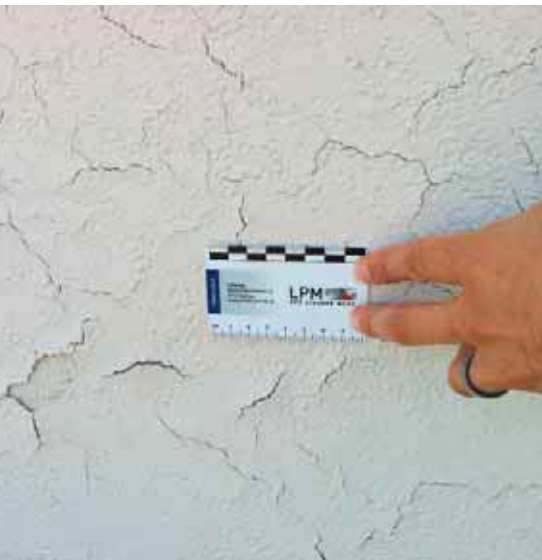
Die Risse zeigen sich meist ungerichtet und verteilen sich spinnennetzartig quer über die gesamte Fläche.

Die Risse zeigen sich meist ungerichtet und verteilen sich spinnennetzartig quer über die gesamte Fläche. Die Risslänge variiert. Sie bewegt sich jedoch oftmals zwischen einigen Millimetern und mehreren Zentimetern.

Die Rissbreite ist anfangs sehr gering. Mit der Zeit können die Risse jedoch deutlich wachsen und sich vergrössern. Sind die Risse stärker ausgeprägt, so biegt sich die Anstrichschicht meist an den Risskanten konkav von der Fassade weg.

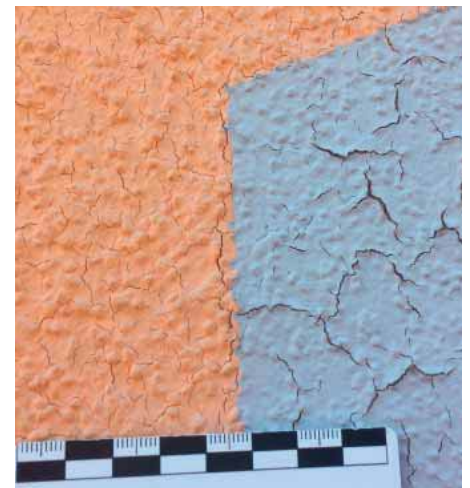
Beim zusätzlichem Anstrich (grau) führt die zusätzliche Schichtdicke zu erhöhten Spannungen und stärker ausgeprägten Rissen.

kommt unweigerlich zu Rissbildungen im neu applizierten Anstrich. Die Risse verlaufen im Allgemeinen bis in den schwachen und teils mürben Deckputz, wo sie seitlich auslaufen. Die Schäden treten umso stärker zutage, je dicker die Schichtdicke des neu applizierten Anstriches ausgeführt wird.

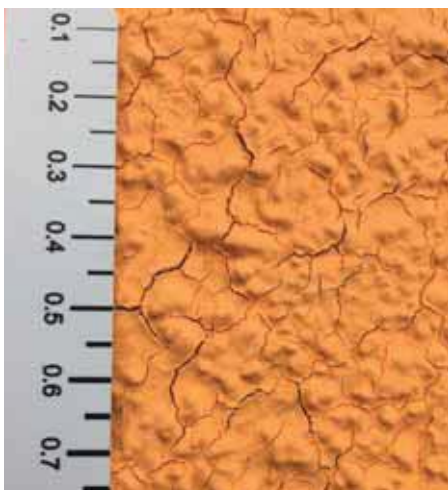
Auch feinere Rissnetze können bei entsprechender Schichtdicke teils erstaunliche Breiten erreichen (hier bis 0,5mm).

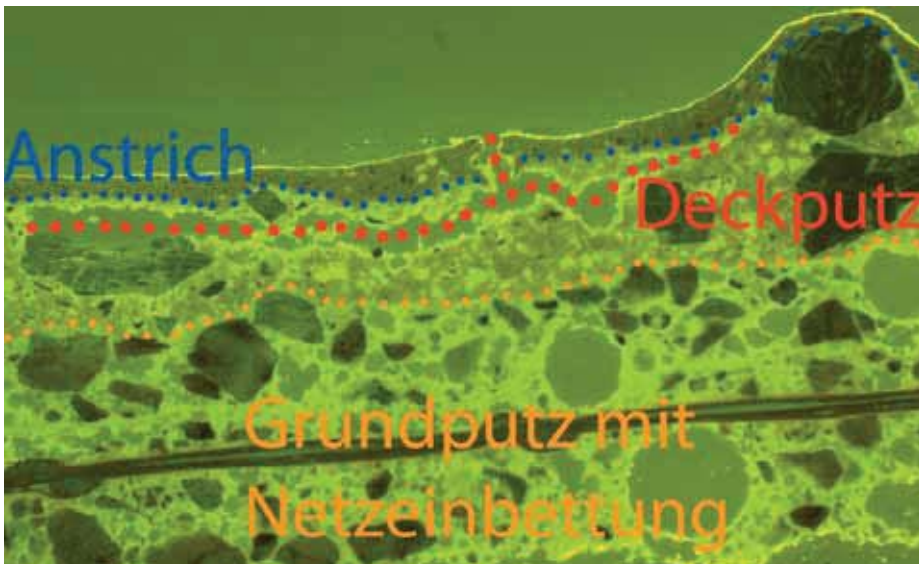
Fluoreszenzaufnahme eines Putzaufbaus mit Riss (rote Punkte) im Querschnitt.

Der Material- beziehungsweise Haftungsabriss entsteht üblicherweise an der schwächsten Stelle des ganzen Deckbeschichtungssystems. Bei dieser Art Schaden ist nicht der Verbund zwischen Deckanstrich und Putz problematisch, sondern der im Abbindeprozess gestörte Deckputz selbst. Die Risse im Anstrich verlaufen im Allgemeinen unter dem Anstrich bis in den Deckputz, teils bis in den Grundputz weiter.
